DOM MIESZKALNY / KAMIENICA / ul. KOŚCIELNA NR 28

1895-1905

POZNAN

11. Zdjęcia. rzut, przekrój, sytuacja, orientacja

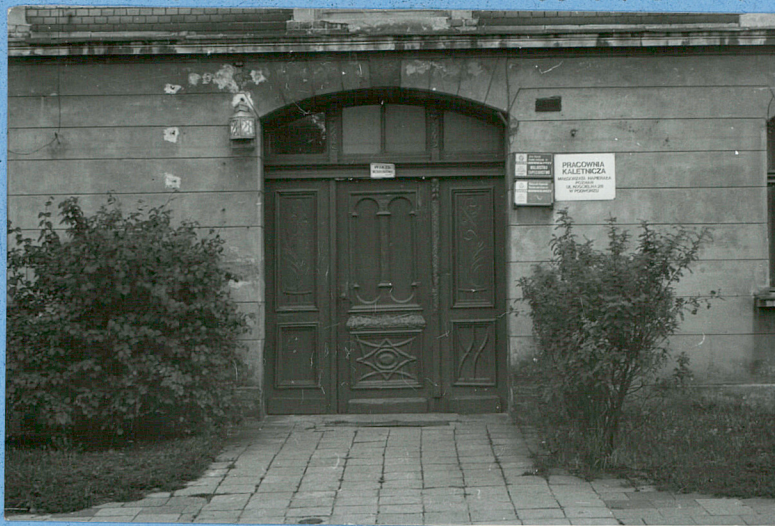
wejście główne

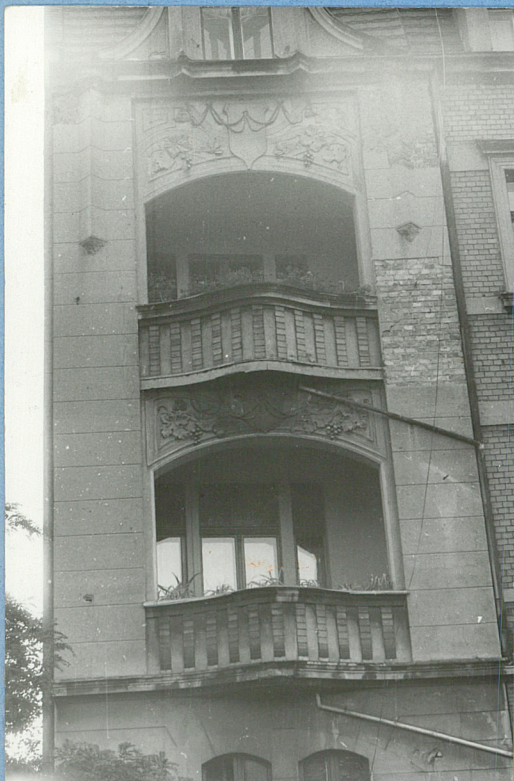
fasada - loggie
strona lewa

Elewacje. Elewacja frontowa 9-osiowa , symetryczna z loggiami na osiach skrajnych , w drugiej i trzeciej kondygnacji . Na osi środkowej - portal wejściowy zamknięty łukiem odcinkowym . Przyziemie z boniowaniem pasowym modelowanym w tynku , okna tej kondygnacji zamknięte łukami odcinkowymi . Druga i trzecia kondygnacja z okładziną ceramiczną , okna zamknięte prosto . Skrajne partie budynku , z loggiami , boniowane . Płyciny nad loggiami wypełnione dekoracją : kartusze , winna latorośl , liście kasztanowca , wstęgi . Nad trzecią kondygnacją gzyms koronujący . Oś środkowa podkreślona ściętym prosto szczytem ze spływami wolutowymi . Wewnątrz szczytu - okna poddasza . Osie skrajne również zaakcentowane szczytami , faliście zwieńczonymi z pilastrami i spływami po bokach . I w tych szczytach - okna poddasza .

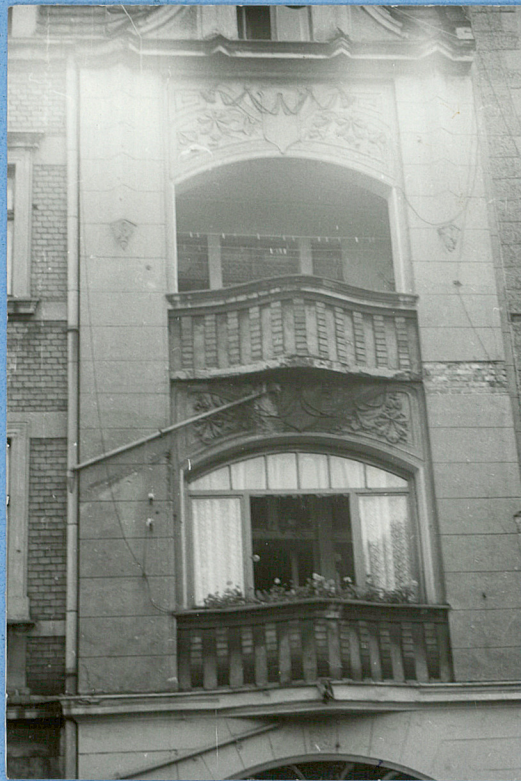
fasada - loggie str. prawa

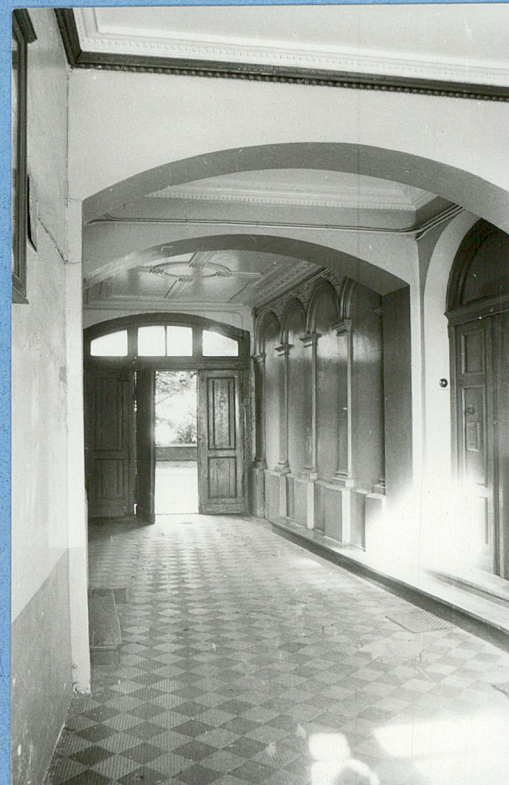
sień - główne drzwi
wejściowe

Wypożażenie. Zachowana klatka schodowa z balustradą tralkową . Zachowana ^{pierwotna} stolarka drzwiowa i okienna oraz posadzka i sztukateria w sieni .

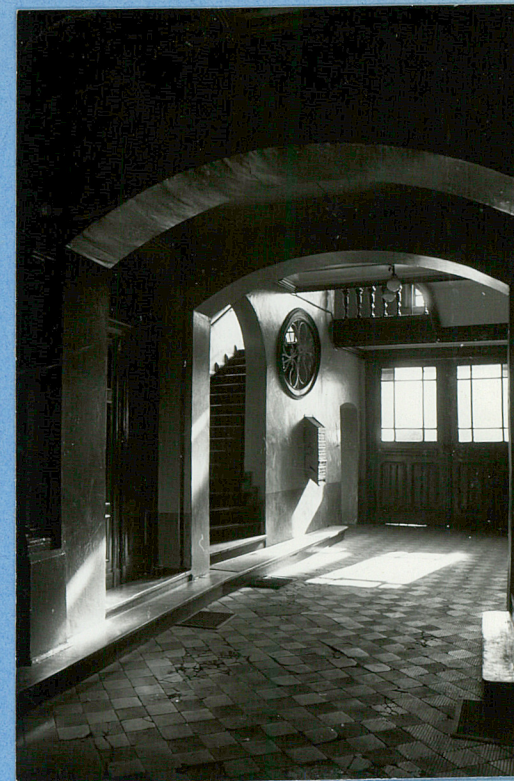
sień - drzwi od podwórza
