KARTA EWIDENCYJNA ZABYTKÓW  
ARCHITEKTURY I BUDOWNICTWA

Nr 20307  
WIELKOPOLSKI

KAMIENICA

4. Adres ul. Półwiejska 33

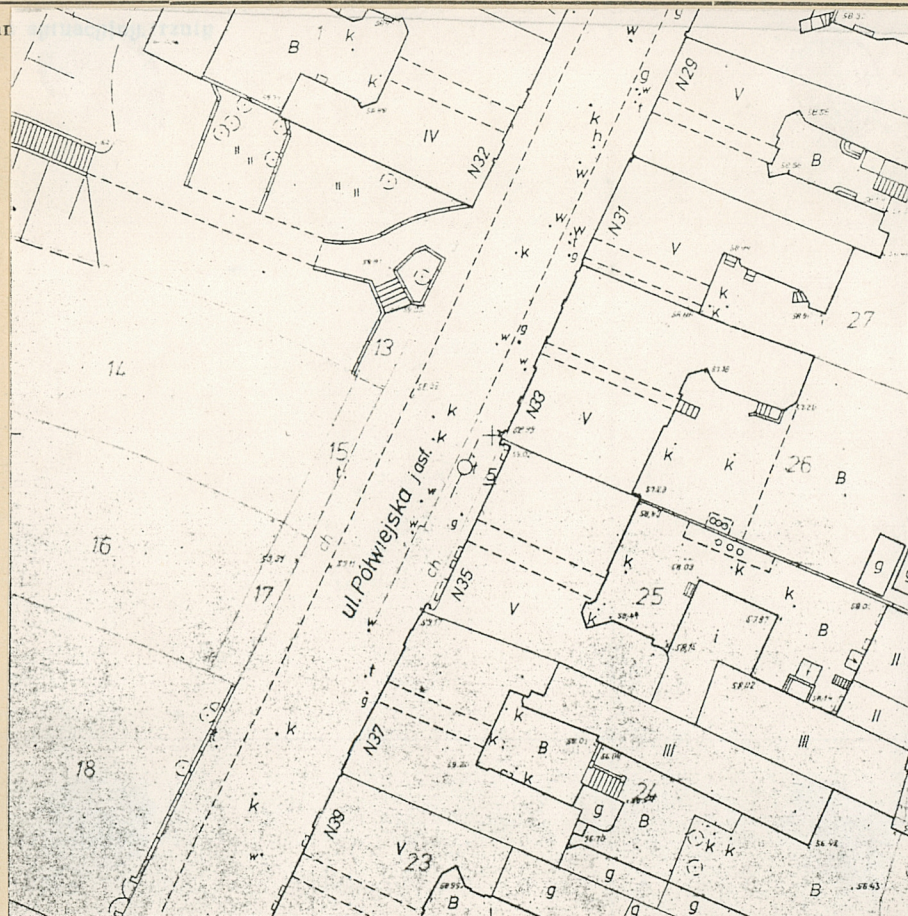
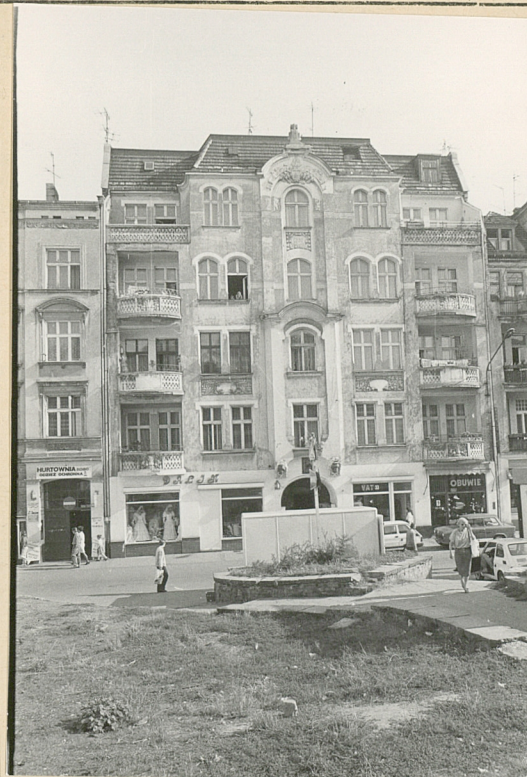
11. Zdjęcia, plan

Sytuacja: Kamienica usytuowana jest w zwartej zabudowie ul. Półwiejskiej. po jej stronie wsch. Elewacją frontową skierowaną ku ulicy. Kamienica posiada jedną oficynę, przylegającą do niej po stronie pn. Za budynkiem znajduje się zadrzewione podwórze o powierzchni częściowo utwardzonej trylinką, odgródzone od sąsiednich posesji otynkowanym murem, od wsch. - ograniczone zabudowaniami. Na podwórzu ustawiono blaszane garaże.

Bryła: Kamienica jest całkowicie podpiwniczona, 4-kondygnacyjowa, z dodatkową kondygnacją użytkowanego poddasza. Nakrywa ją wysoki dach wielopołaciowy. Bryłę budynku od frontu urozmaica nadwieszony nad kondygnacją parteru płytki, 2-kondygnacyjny wykusz na osi oraz umieszczone po obu stronach w bocznych partiach loggie-balkony. Ściany części bocznych w najwyższej kondygnacji budynku znacznie cofnięte, poprzedzone balkonami. Od strony podwórza na osi budynku - prostokątny pseudoryzalit klatki schodowej.

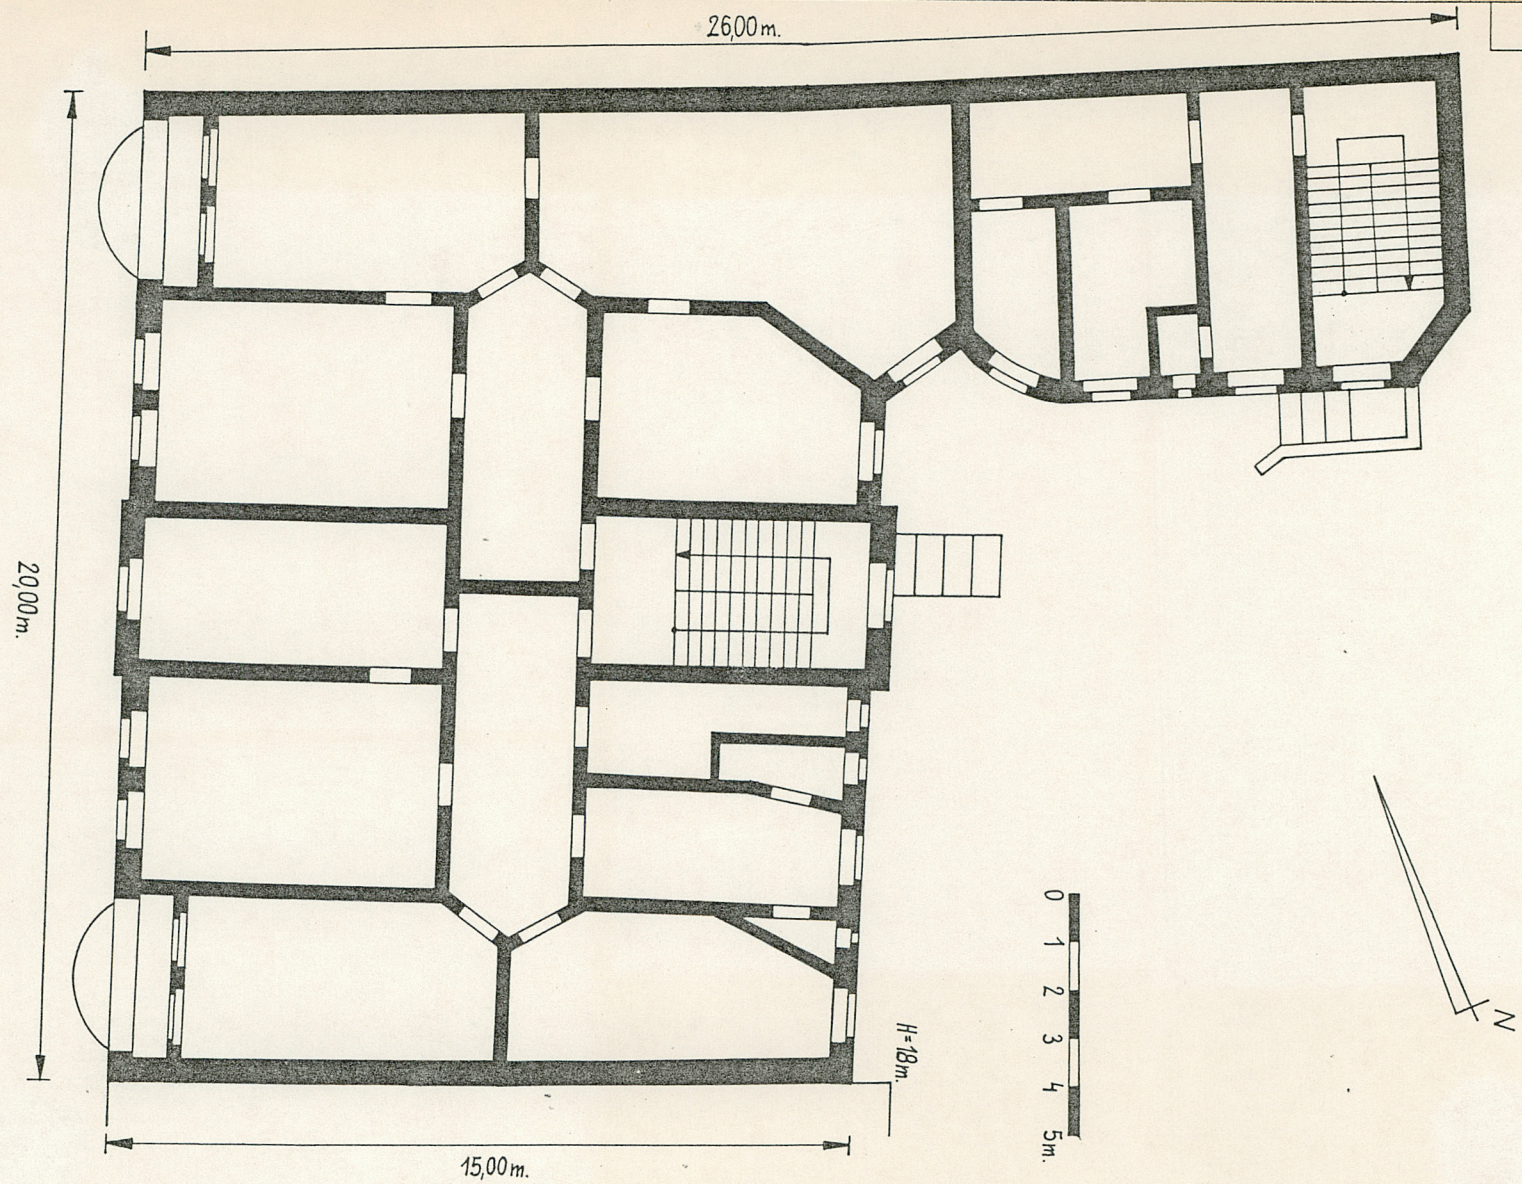
cd. opisu, rzut poziomy pierwszego piętra

Rzut: Kamienicę wzniesiono na rzucie zbliżonym do litery "L": do prostokątnego budynku gł. przylega również prostokątna oficyna. Układ wnętrz 2,5-traktowy, z centralnie przebiegającym korytarzem; oficyna 1-traktowa. Gł. klatka schodowa w trakcie podwórzowym budynku gł., klatka pomocnicza we wsch. części oficyny; schody 2-biegowe powrotne.
