ZESPÓŁ BUDYNKÓW ZAJEZDNI TRAMWAJOWEJ ul.Gajowa 1

POZNAŃ

1. Miejscowość	2. Obiekt (nazwa jak w karcie)	3. Zawartość wkładki (nazwa obiektu lub materiału uzupełniającego)
POZNAN	ZESPOŁ BUDYNKÓW ZAJEZDNI TRAMWAJOWEJ ul. Gajowa 1	OPIS

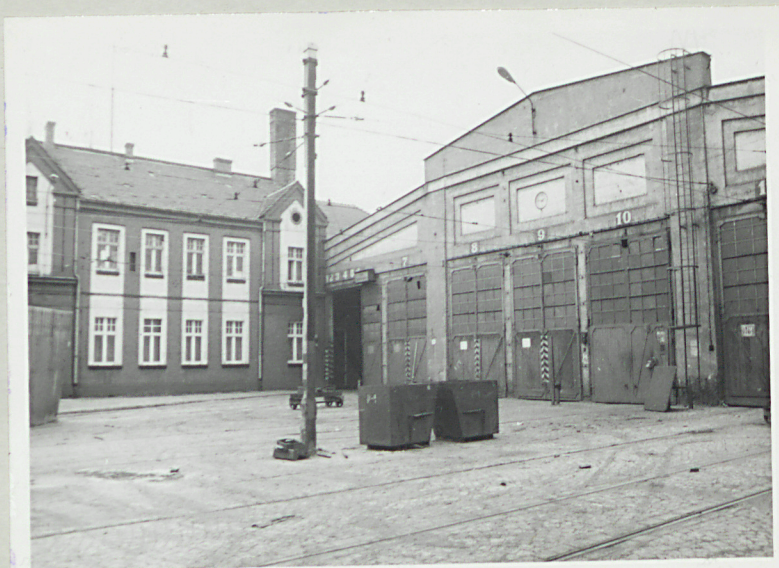
1. Widok w kier. pd.zach., ob. 1, 3
2. Widok na bramę wjazd i ob. 3 oraz 1
3. Plac wjazd. oraz elew. wsch. hali 1
4. Dawny wagon tramwaju konnego z 1880r.
5. Widok w kier. zach. z placem i ob. 2, 3
6. Widok w kier. zach. z bramą i ob. 2
7. Elew. pn. ob. 3
8. Parkan w części pd., widok z ul. Zwierzynieckiej
9. Plac i ob. 3, widok w kier. wsch.
10. Ob. 13 - elew. pd.
11. Dawny dworzec autobus.-9 - elew. pd.
12. Ob. 11, 9 - widok w kier. pn.wsch.
13. Ob. 3, 4 - widok w kier. pd.zach.
14. Widok w kier. wsch. z ob. 3, 10
- 15, 16. Elew. pn. hali 1 przy ul. Sienkiewicza
17. Parkan po stronie pn-wsch.
18. Parkan po stronie pn.zach.
19. Widok w kier. zach. z ob. 13, 14
20. Elew. wsch. ob. 11
21. Elew. wsch. ob. 12
22. Plac w części środkowej oraz hala-1, widok w kier. pn.
23. Widok w kier. zach., ob. 12, 13
24. Frag. hali-12, widok w kier. pn.wsch.
