1. Obiekt **BUDYNEK WARSZTATÓW NAPRAWCZYCH I REMONTÓW TRAMWAJÓW**
ul. Gajowa 1

2. Czas powstania
lata 80-te XIX
1911-1913
1926 r.

3. Miejscowość
w. **POZNAŃ**

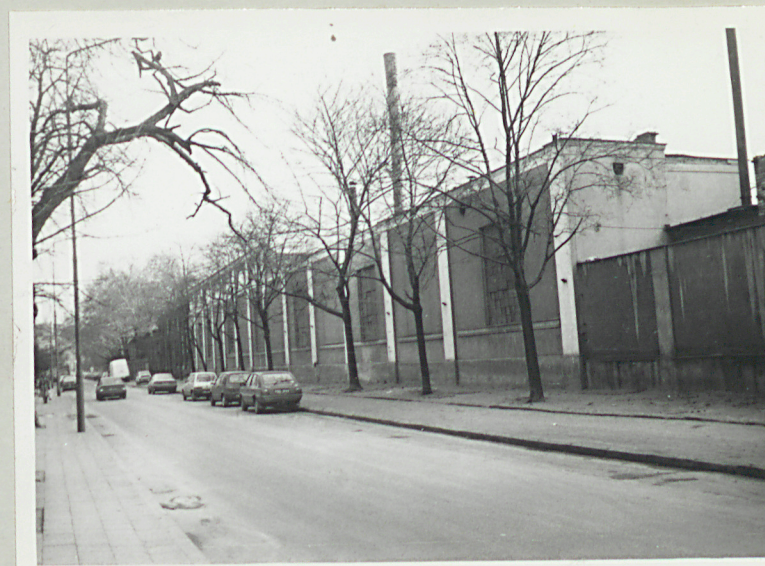
3

1. Elew. wsch.
2. Frag. elew. pn., część środkowa
3. Frag. elew. pn., część środkowo-zach.
4. Frag. elew. pn., część zach.
5. Frag. elew. pn., część środkowo-wsch.
6. Frag. elew. pn., część środkowa
7. Elew. zach.
8. Elew. pn., część środkowa
9. Konstrukcja dachowa w warsztatach, część środkowa
10. "- część pn.wsch.
11. "- część pn.wsch.
12. "- część pd.

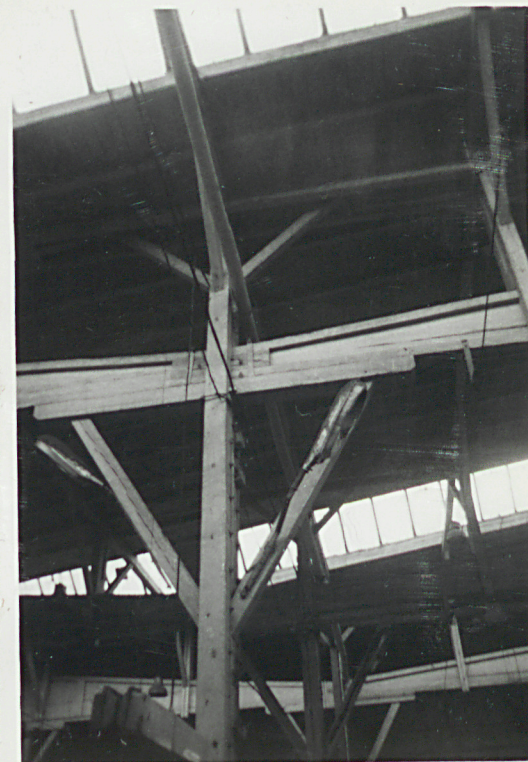
9

18. Prace budowlane i konserwatorskie, ich przebieg i dokumentacja W minionych latach prowadzono systematyczną wymianę belek, dźwigarów i podciągów konstrukcji dachowej. Odnowienie tynków na elewacjach w latach 80-tych. Po stronie zach. wbudowano nowe bramy na przełomie lat 80 - 90,tych.		19. Stan zachowania (fundamenty, ściany zewnętrzne, ściany wewnętrzne, sklepienia, stropy konstrukcje dachowe, pokrycie dachu, wyposażenie i instalacje) Stan ścian, większości konstrukcji dachowych i stolarki dobry. Belki konstrukcji dachowej częściowo zniszczone /zmurszałe lub z ubytkami/ w warsztacie szkolnym i w części pñn-wsch.
