1. Obiekt

NOWA KUŹNIA

POZNAŃ

13. Opis (sytuacja, materiał i konstrukcja, rzut, bryła, elewacje, wnętrze, wyposażenie, instalacje)

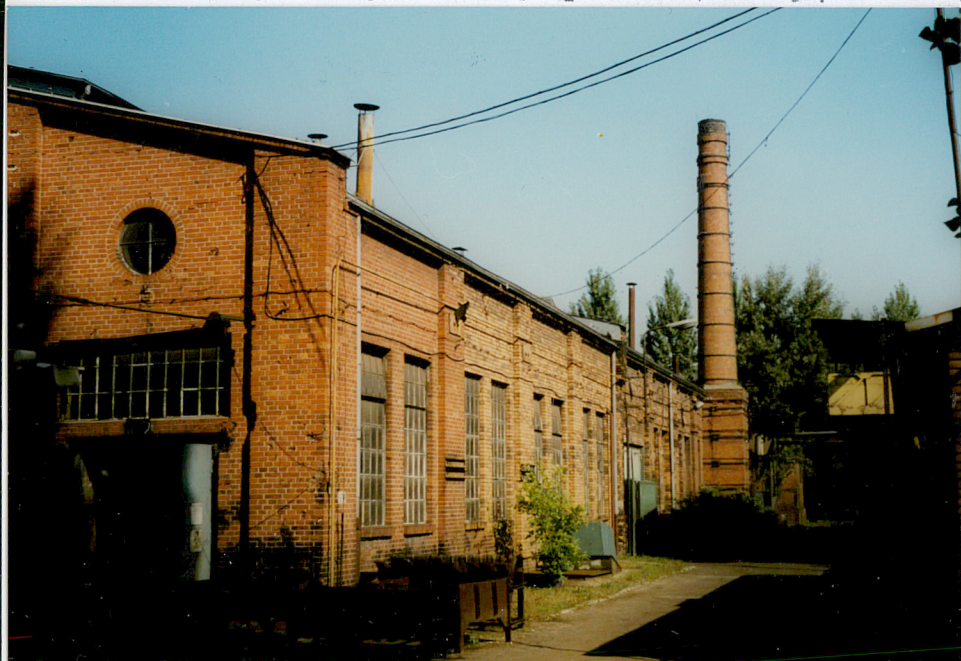
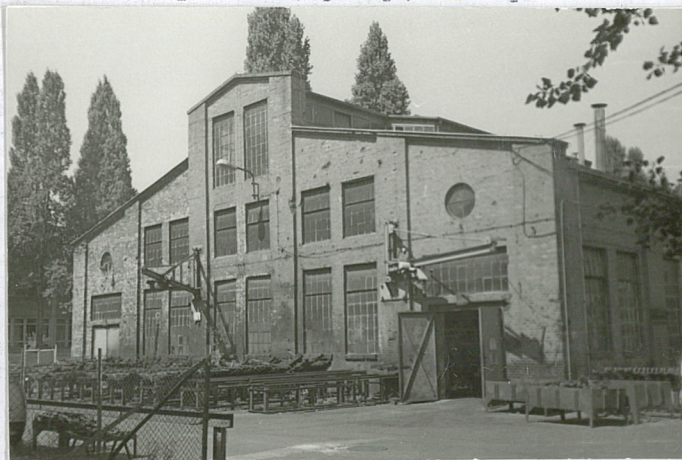
11. Widok ogólny - elewacja wschodnia, neg. 500/231/4; Elewacja południowa (resorownia), neg. 500/63/1; sytuacja; orientacja.

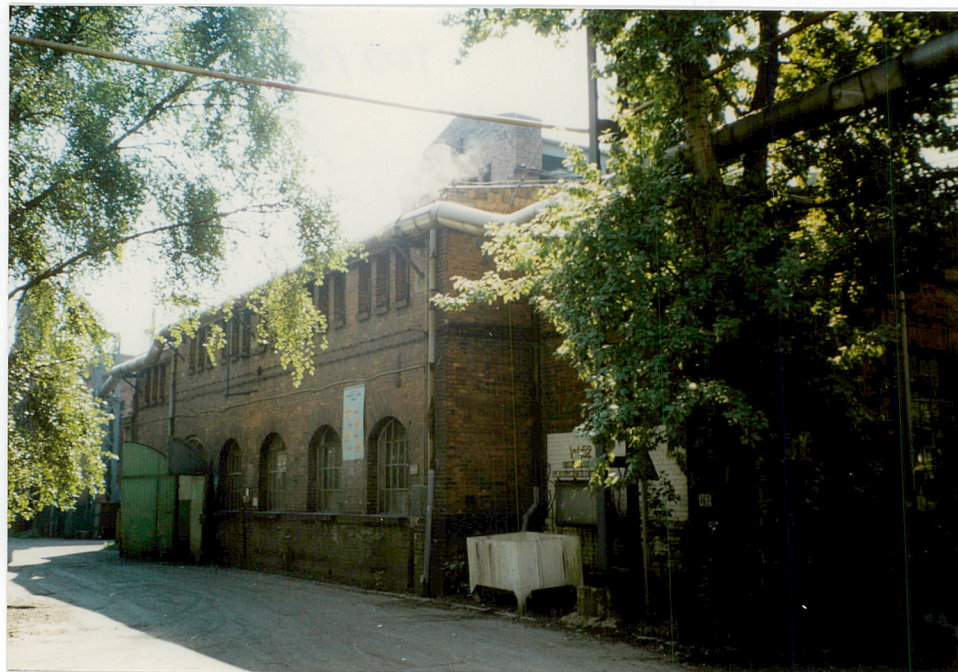
1. Kuźnia nowa - elewacja północna, neg. 500/232/1.

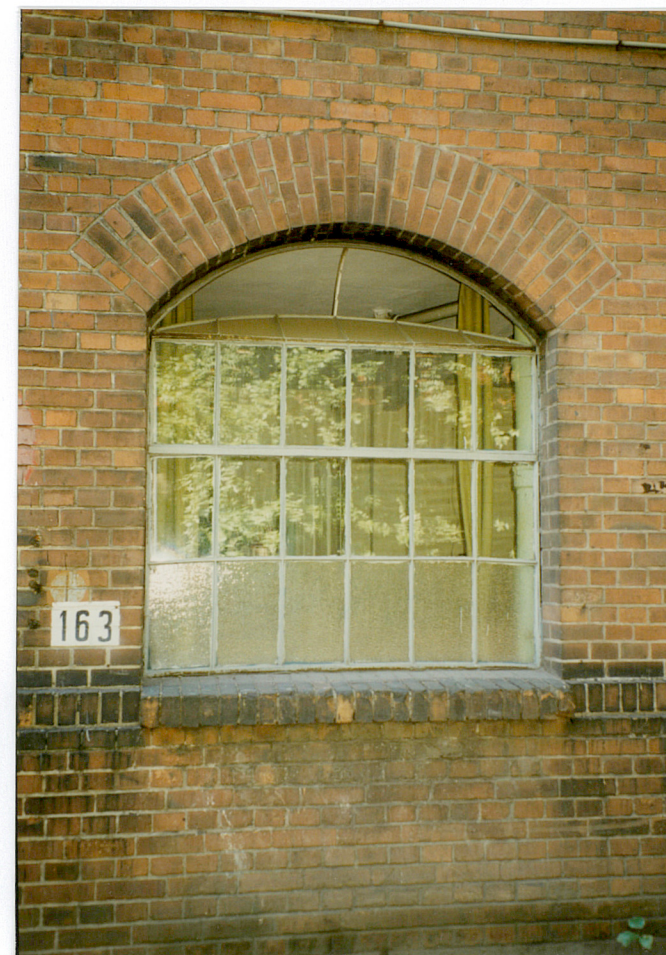
Wszystkie okna w budynku charakteryzują się drobnym podziałem (wielopodziałowe), typowym dla obiektów przemysłowych.

2. Detal okna, neg. 500/228/4.

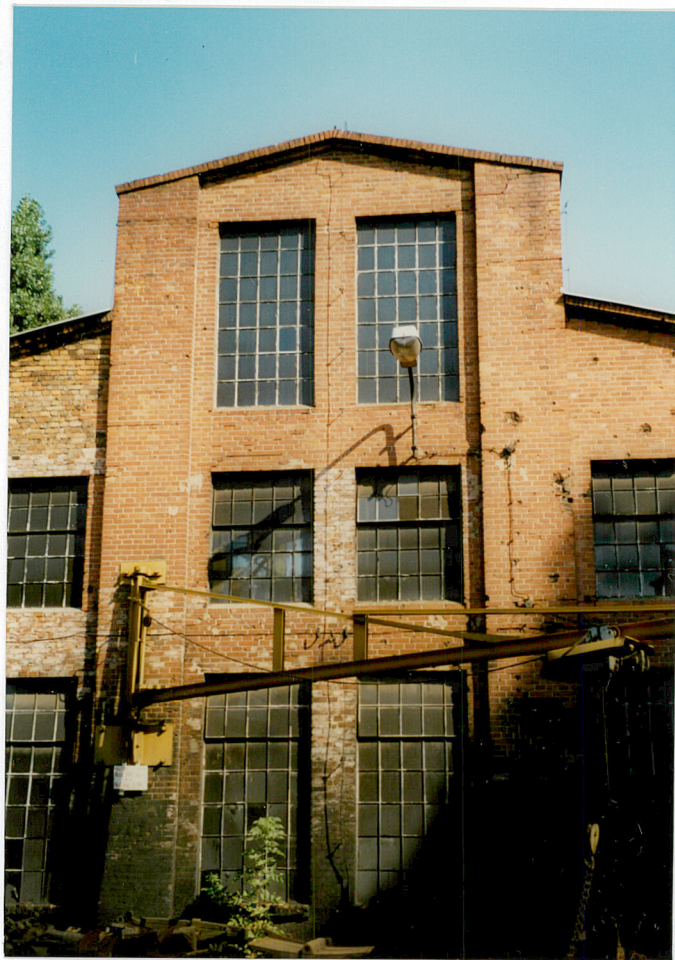
3. Część środkowa elewacji południowej, neg. 500/231/2.

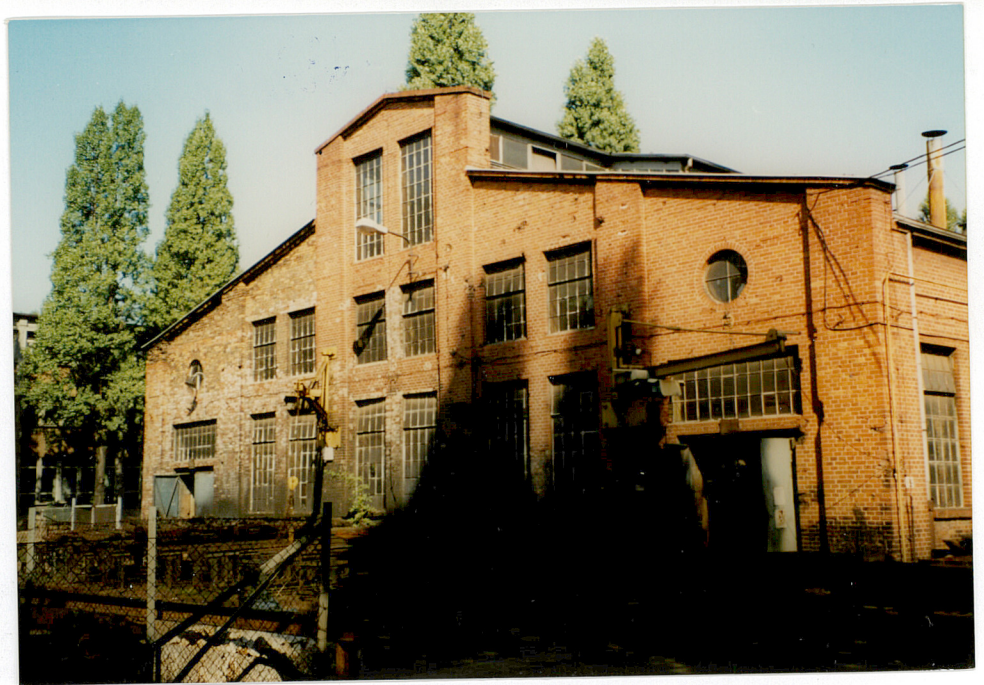
4. Elewacja południowa (resorownia), neg. 500/231/5.

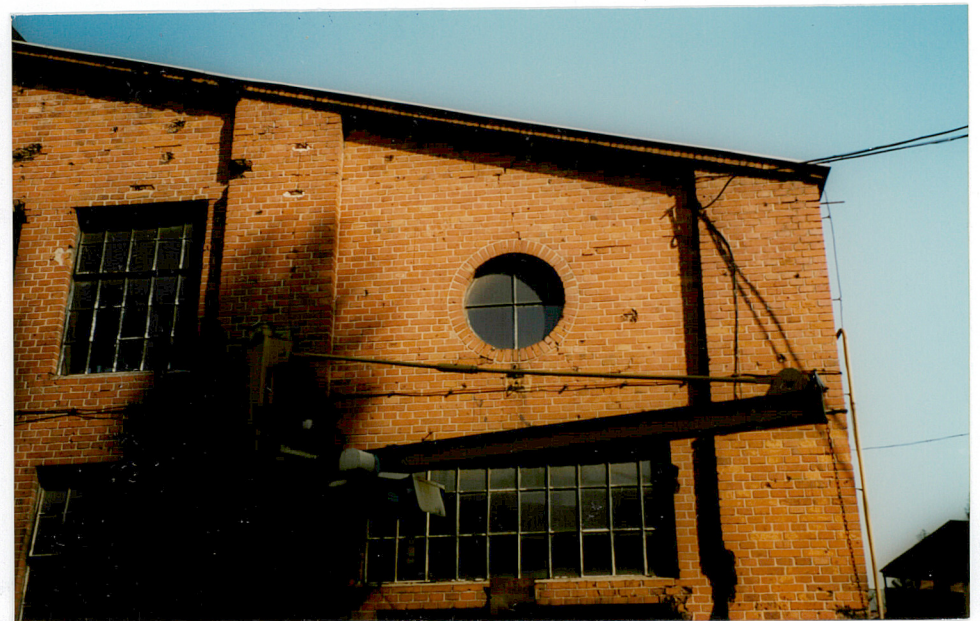
5. Fragment elewacji południowej, część okapowa, neg. 500/231/3.

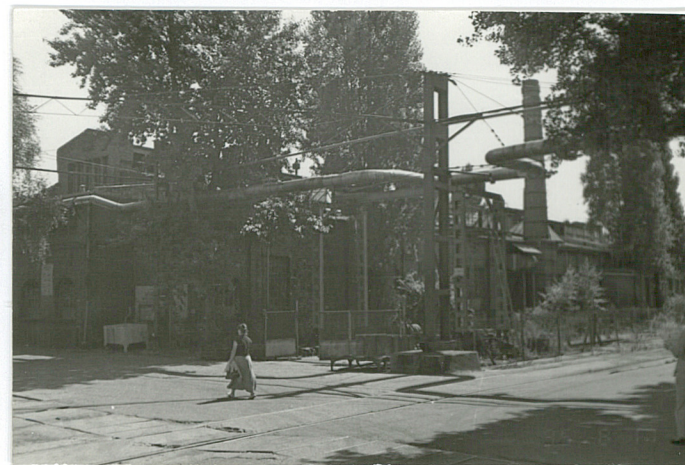
2. Kuźnia nowa - widok ogólny, neg. 500/62/5.
