1. Obiekt
KAMIENICA

2. Czas powstania
1905

4. Adres ul. Krasieńskiego 3/3A

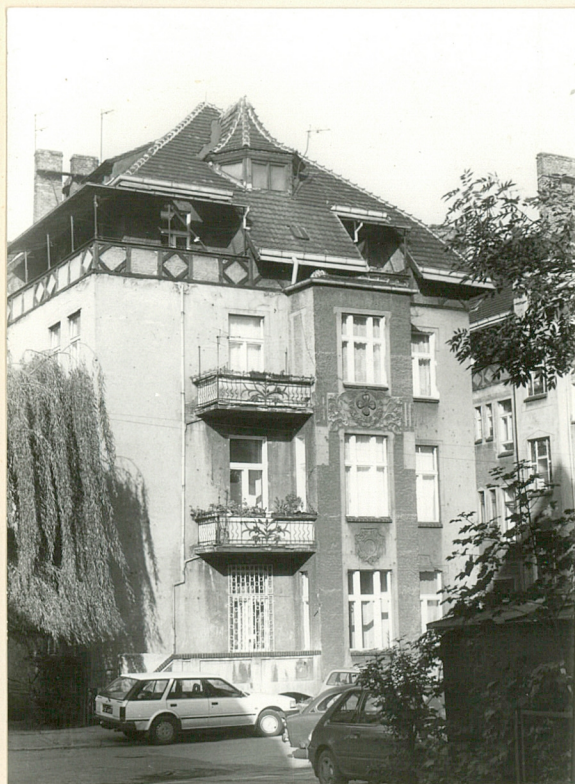
Elewacje: Elewacje pokryte tynkiem o zróżnicowanej fakturze /gładkiej i chropowatej/, ozdobione dekoracją sztukatorską o charakterze aplikacji. Partia cokołu zaakcentowana profilowaną listwą. Okna prostokątne oraz zamknięte półkolisty, ujęte od góry w obramienia wyodrębnione zagłębioną linią. W górnych partiach widoczna dekoracyjnie opracowana konstrukcja drewniana. Elewacja frontowa części oznaczonej nr 3 7-osiowa, z lekko wysuniętą wyższą partią centralną, zwieńczoną odcinkowym szczytem, w którym dekoracja o motywach roślinnych. Część pd. elewacji frontowej 2-osiowa, pod oknami najwyższej kondygnacji - dekoracja o motywach stylizowanych kwiatów maku. Część pn. 5-osiowa, z wejściem ujętym obramieniem z kamiennych ciosów oraz szeregiem balkonów o ozdobnych, metalowych balustradach. Elewacja frontowa części oznaczonej nr 3A - 5-osiowa,

20. Najpilniejsze postulaty konserwatorskie Staży nadzór konserwatorski. Budynek wymaga remontu kapitalnego ze szczególnym uwzględnieniem konserwacji elementów sztukatorskich, konstrukcji drewnianych, stolarki drzwiowej i okiennej, kutech balustrad balkonów, witraży oraz dekoracji malarskiej.
