BUDYNEK ŁAŻNI

1907-08

P O Z N A Ń

4. Adres ul.Przemysłowa 62

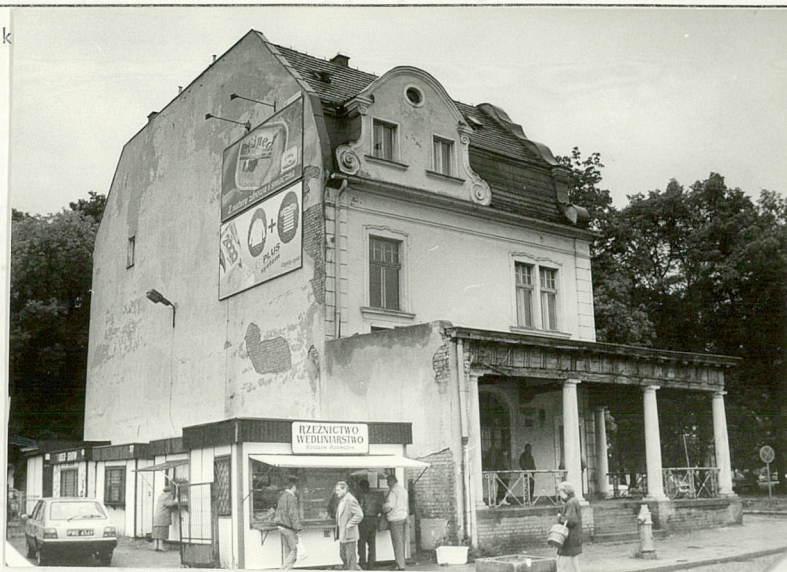
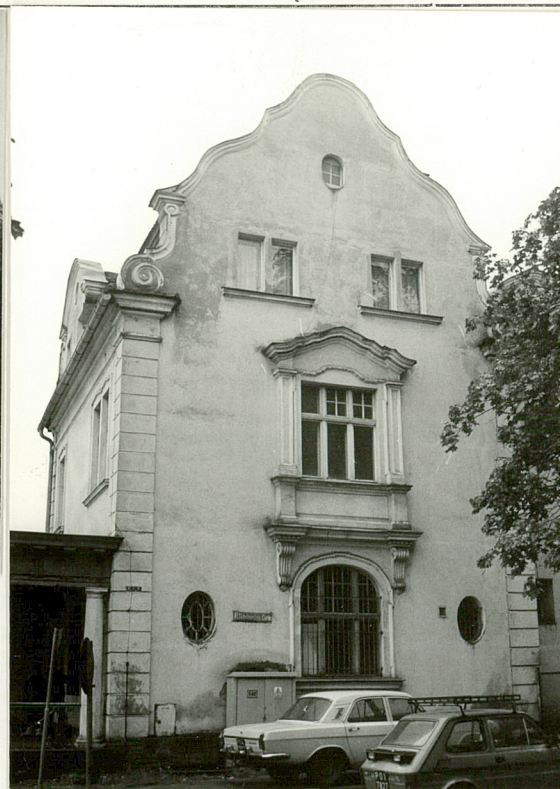
11. Zdjęcia, rzut, przek

Rzut: Budynek składa się z dwóch części; partia frontowa poprzedzona zadaszonym tarasem, na rzucie prostokąta; od zach. do partii frontowej przylega prostopadłe budynek tylny, również wzniesiony na rzucie prostokąta. W budynku frontowym pierwotnie układ wnętrz 2-traktowy, obecnie nieco zmieniony, z klatką schodową w trakcie pd.; w budynku tylnym na poszczególnych kondygnacjach duże wnętrza jednoprzestrzenne. Pierwotnie na parterze znajdowała się część dla mężczyzn, dostępna węższymi drzwiami frontowymi, ponadto poczekalnia i kasa; na piętrze - część dla kobiet, dostępna szerszym wejściem frontowym, oraz poczekalnia.

Bryła: Budynek jest całkowicie podpiwniczony, 2-kondygnacyjny, z dodatkową kondygnacją użytkowanego poddasza. Jego zwartą bryłę nakrywają dachy mansardowe, nad budynkiem frontowym - z szeroką wystawą od wsch., nad partią tylną - nieco niższy, z mniejszą wystawką od pn. Bryłę budynku urozmaica taras frontowy, dostępny zewn. stopniami, nakryty płaskim daszkiem, wspartym na kolumnach toskańskich.

Elewacje: Elewacje tynkowane (tynk koloru kremowego, obramienia otworów białe). Partia cokołu licowana czerwoną cegłą klinkierową. Naroża boniowane. Okna w prostych opaskach z tynku, prostokątne lub zamknięte łukiem koszowym. W zwieńczeniu profilowany gzyms. Elewacja frontowa skomponowana niesymetrycznie, z szerokim wejściem gł., ujętym żłobkowanym obramieniem; nadproże ozdobnie wykrojone, z kłucem, zwieńczone wolutami; ponad wejściem data 1908; po przeciwległej stronie - węższe wejście boczne w podobnym, choć traktowanym mniej ozdobnie obramieniu; pomiędzy wejściami - szerokie, 6-podziałowe okno, zamknięte łukiem koszowym, obok - małe okienko owalne. W widocznej ponad dachem tarasu górnej partii elewacji - po

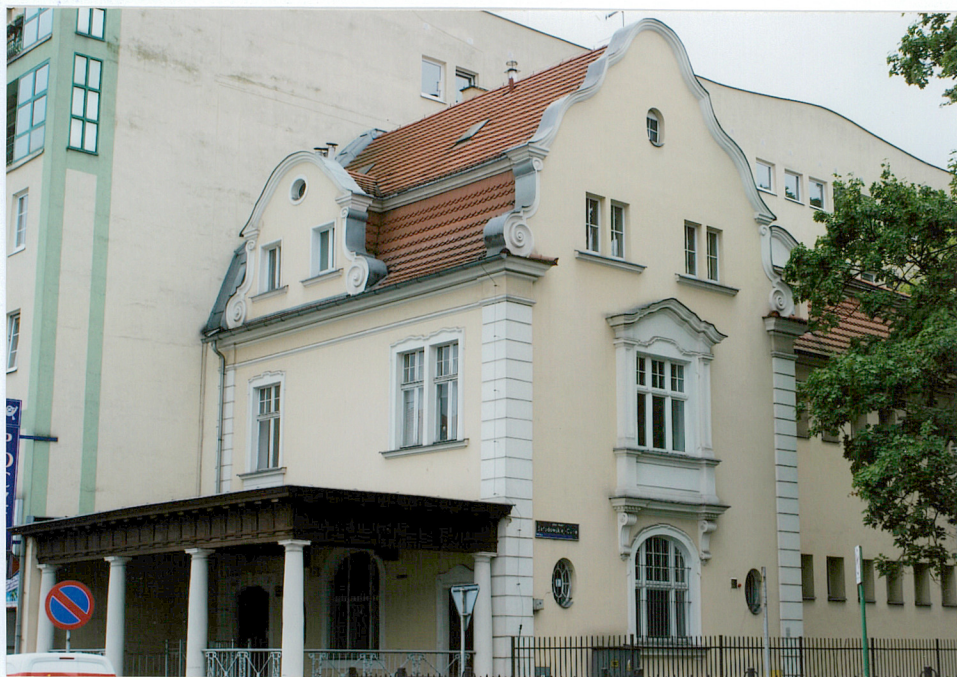
1

1. Elewacja fontowa-wschodnia i boczna-północna.
2. Elewacja frontowa-wschodnia.
3. Elewacja boczna-północna.
4. Elewacja boczna-północna i tylna-zachodnia.

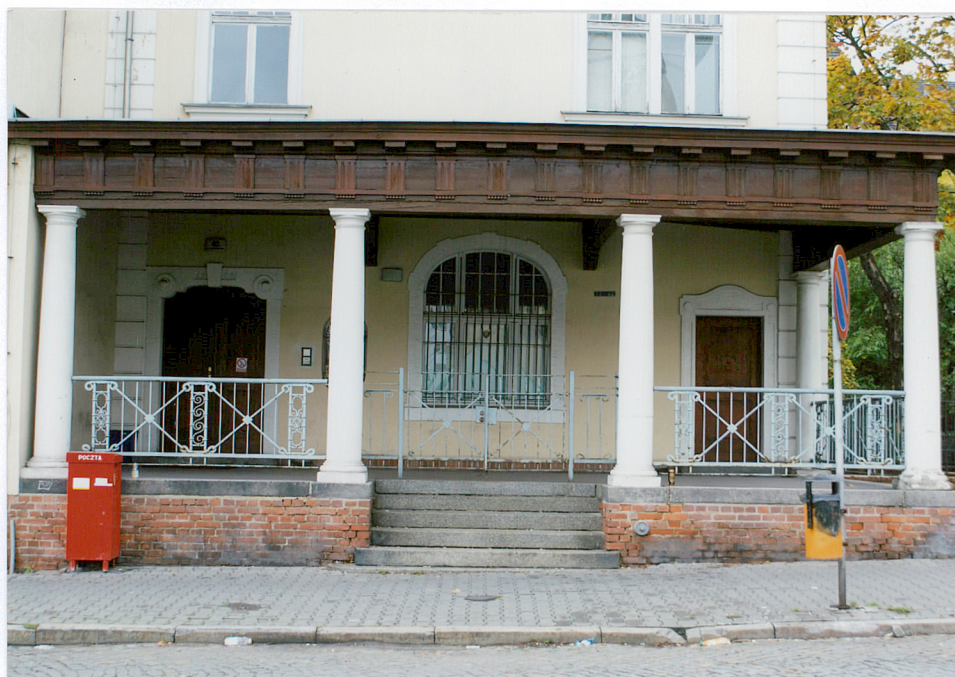
5

5. Frontowy zadaszony kolumnowy taras.
6. Frontowy taras – granitowe schody wejściowe.
7. Frontowy taras – drewniane belkowanie zadaszania.
8. Frontowy taras – więźba dachowa.

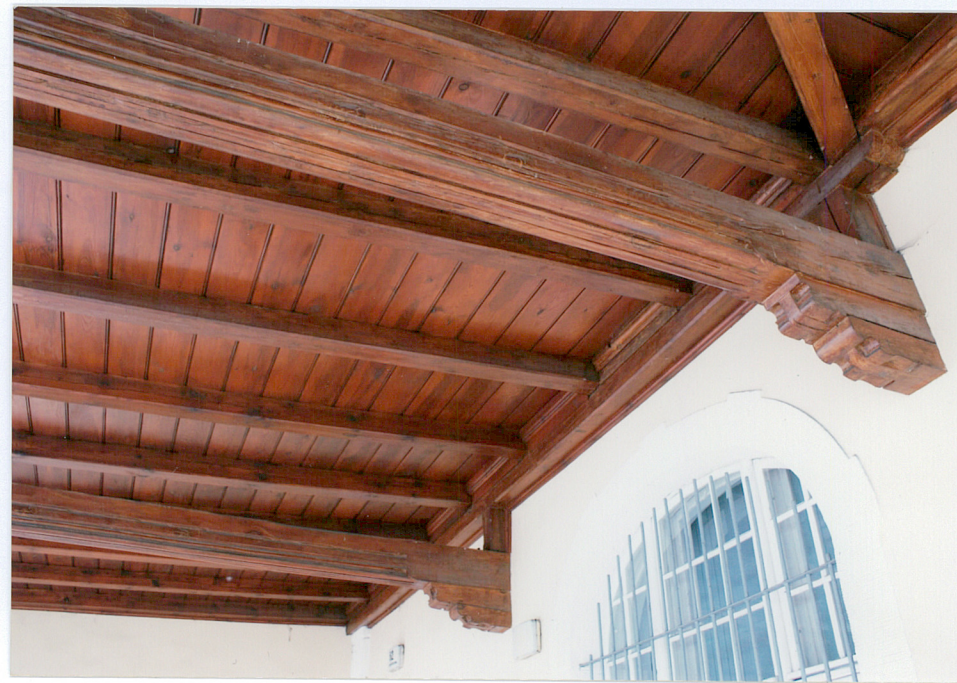
8

Stan zachowania dostateczny. Budynek ogólnie zaniedbany. Uszkodzone tynki. Konstrukcja dachu ponad tarasem w stanie złym.

Przeprowadzenie remontu, obejmującego m.in. prace elewacyjne oraz naprawę i konserwację konstrukcji dachu tarasu. Uporządkowanie terenu wokół budynku. Stały nadzór konserwatorski.

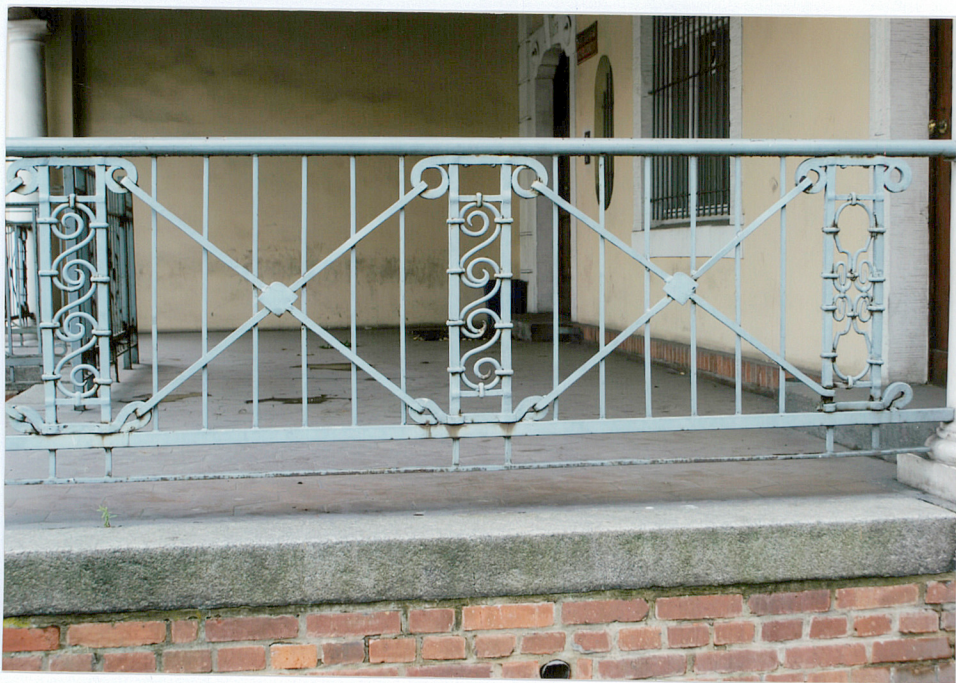
9

9. Frontowy taras – metalowa balustrada boczna.
10. Frontowy taras – terakotowa posadzka.
11. Elewacja boczna-północna – wykusz okienny.
12. Elewacja frontowa – okno na I piętrze.

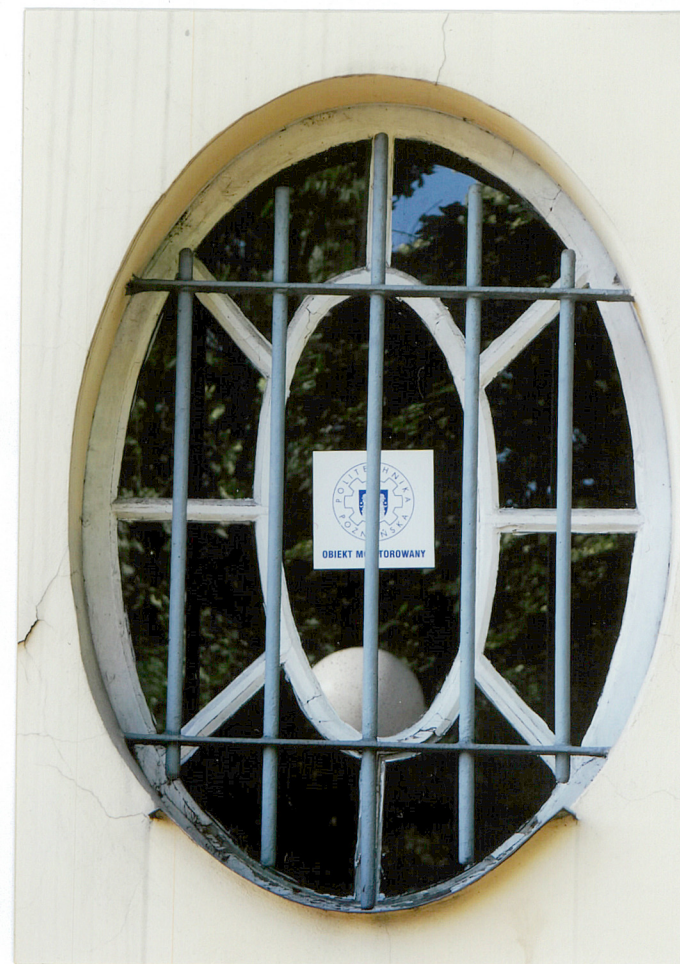
13

13. Elewacja boczna – okulus na parterze.
14. Frontowy taras – zwieńczenie portalu głównych drzwi wejściowych z datą budowy „1908”.
15. Frontowy taras – portal głównych drzwi wejściowych.

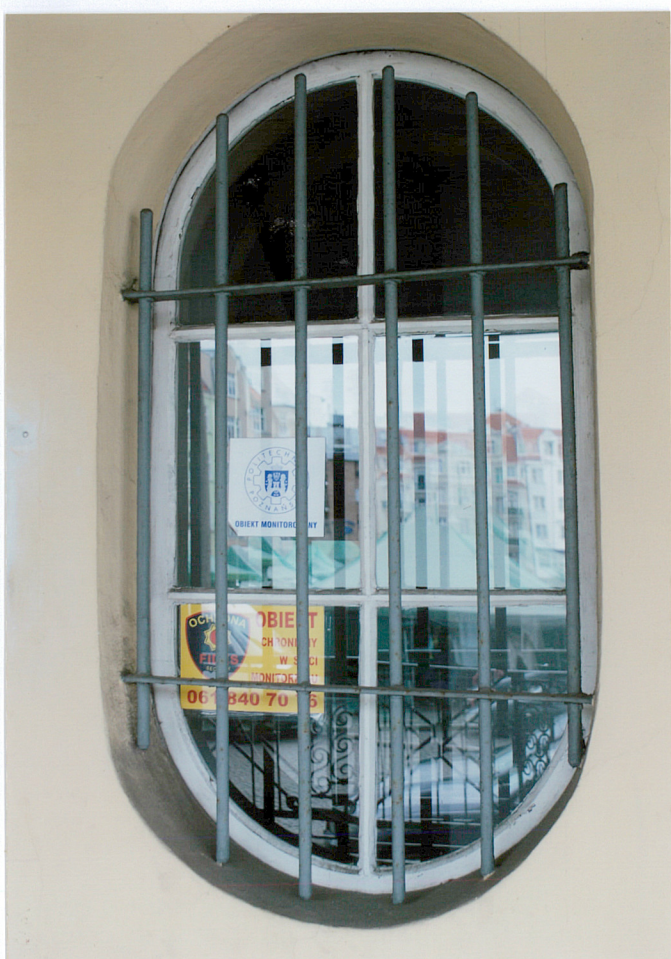
16

16. Frontowy taras – okulus.
17. Frontowy taras – okno.
18. Frontowy taras – portal drzwi bocznych.
19. Frontowy taras – drzwi boczne.
20. Klatka schodowa – słupek balustrady schodów.

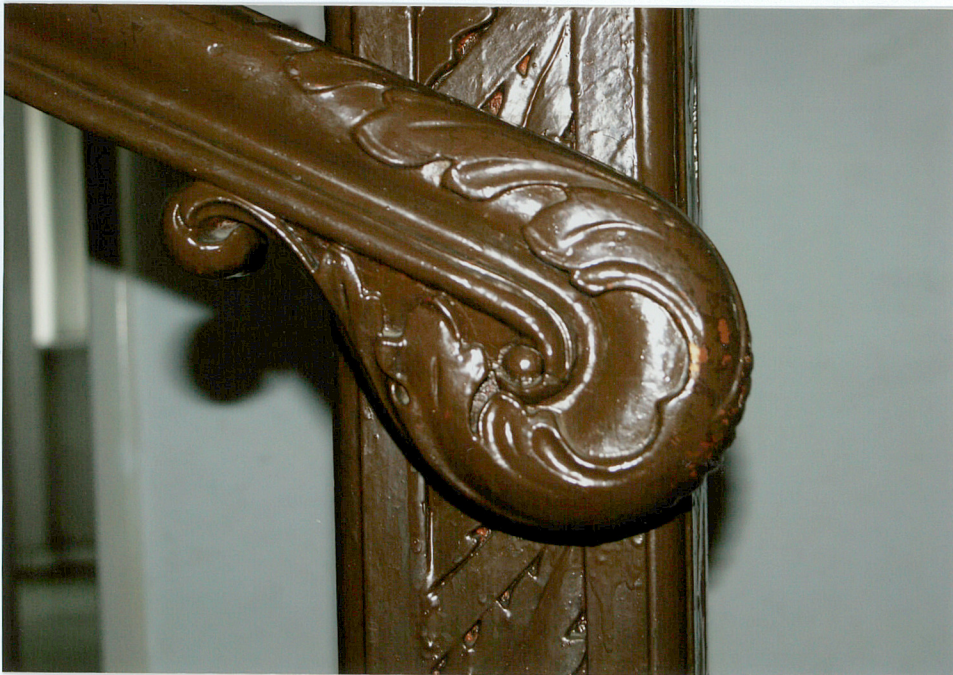
21

21. Klatka schodowa – poręcz balustrady schodów
22. Klatka schodowa – balustrada podestu
23. Klatka schodowa – balustrada pomiędzy parterem i I piętrem.
24. Klatka schodowa – balustrada na poddaszu.

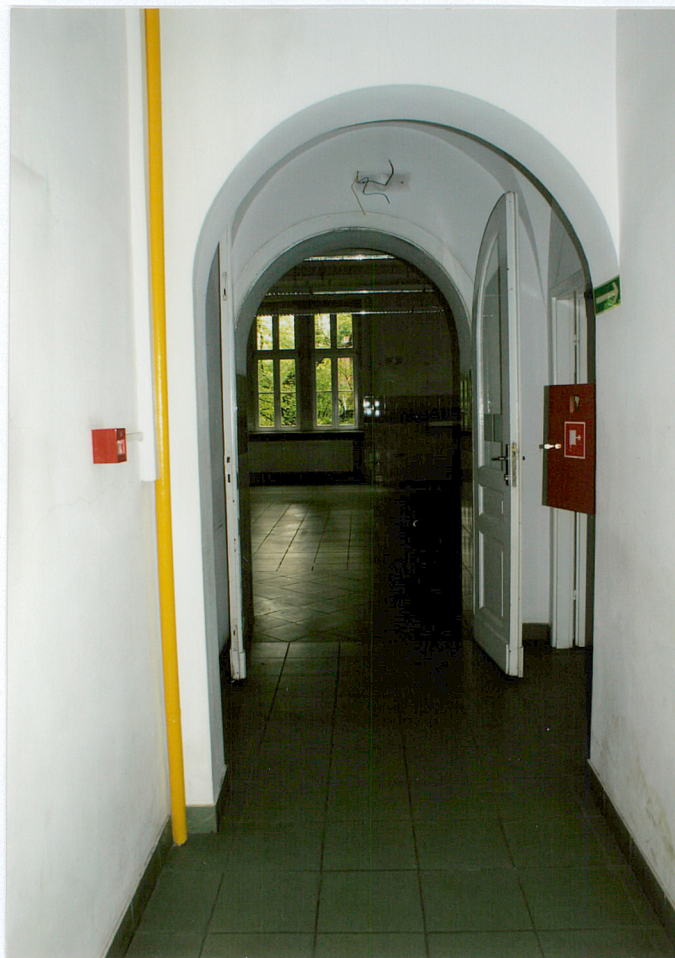
25

25. Arkadowy korytarz od strony północnej.
26. Drzwi do pomieszczenia łaźni na parterze.
27. Drzwi na parterze.
28. Pomieszczenie łaźni w trakcie tylnym na parterze.

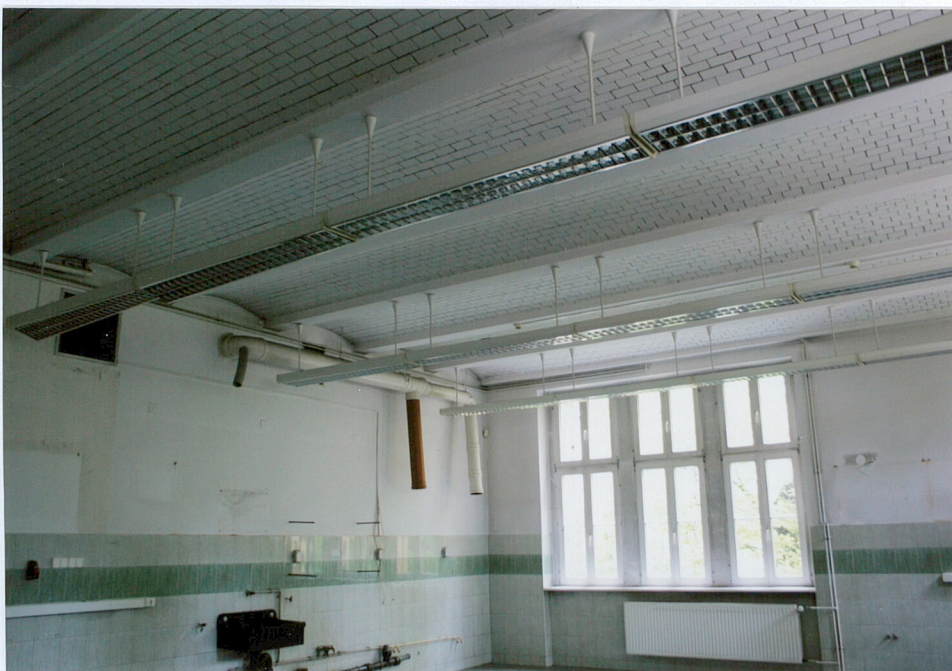
29

29. Pomieszczenie łaźni w trakcie tylnym na I piętrze.
