KARTA EWIDENCYJNA ZABYTKÓW ARCHITEKTURY I BUDOWNICTWA

DWORZEC KOLEJOWY W ANTONINKU
UL. RADZIWOJA 1

1912r.

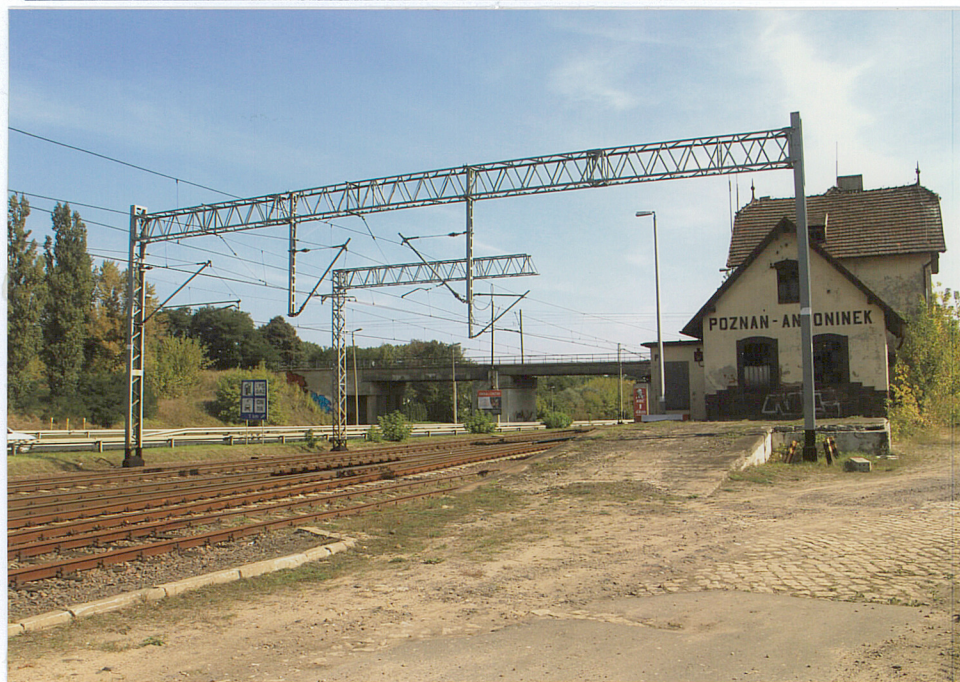
2

1. Widok na budynek stacji w kierunku pd.-wsch. od strony torów
2. Widok na budynek stacji oraz tory kolejowe w kierunku pn.-wsch. w głębi znajduje się wiadukt

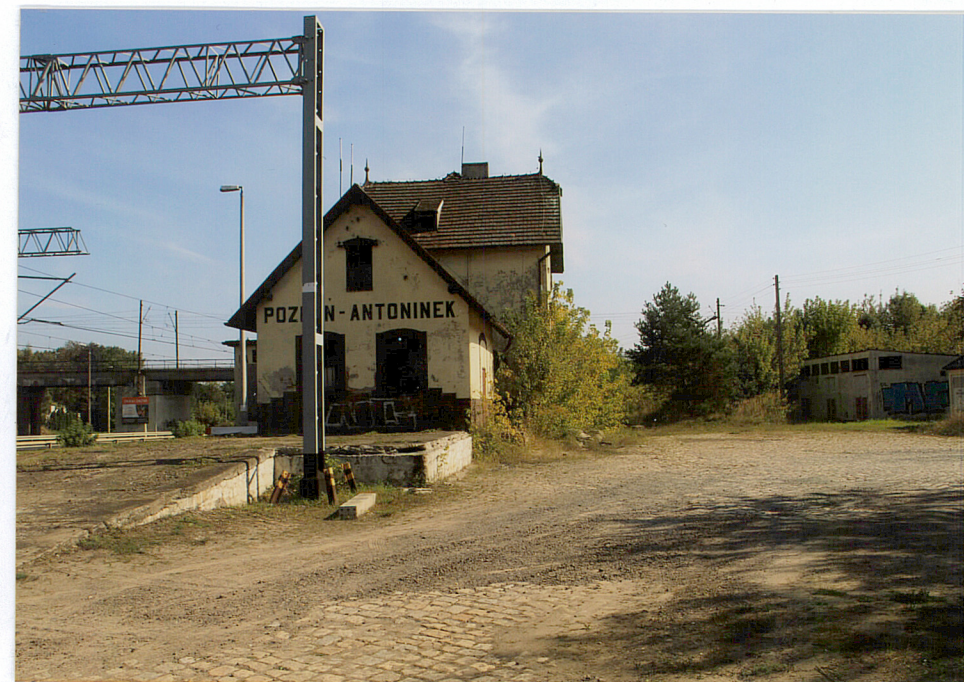
3

3. Widok na budynek stacji w kierunku pd.-wsch. od strony placu załadunkowego
4. Widok na budynek w kierunku pd.-zach.
5. Widok na budynek w kierunku zach.

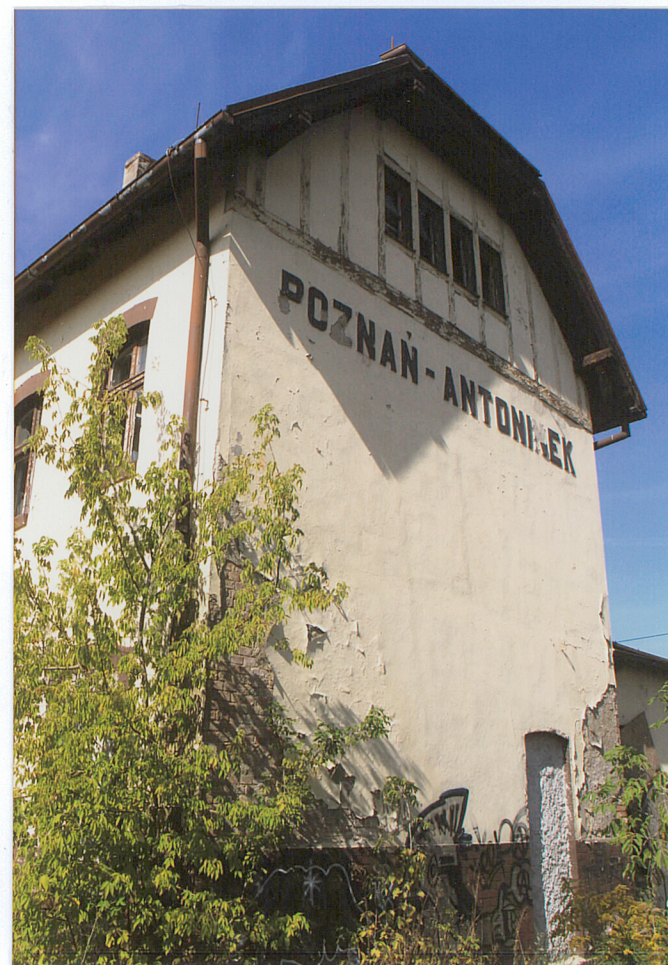
8

Elewacja wsch. - korpusu głównego, szczytowa, na parterze z asymetrycznie umieszczonym otworem drzwiowym. Szczyt z konstrukcją szachulcową, od dołu oddzielony poziomą wtopioną belką, nad nią rytmicznie rozstawione słupy. W części środkowej pomiędzy słupami cztery zestawione, niewielkie otwory okienne. Pod szczytem widnieje napis „Poznań – Antoninek”.

6. Widok na budynek w kierunku pn.
7. Widok na budynek w kierunku pd.-wsch.
8. Elewacja wsch.
9. Fragment elew. wsch. w części pn.
10. Część górna elew. a wsch.

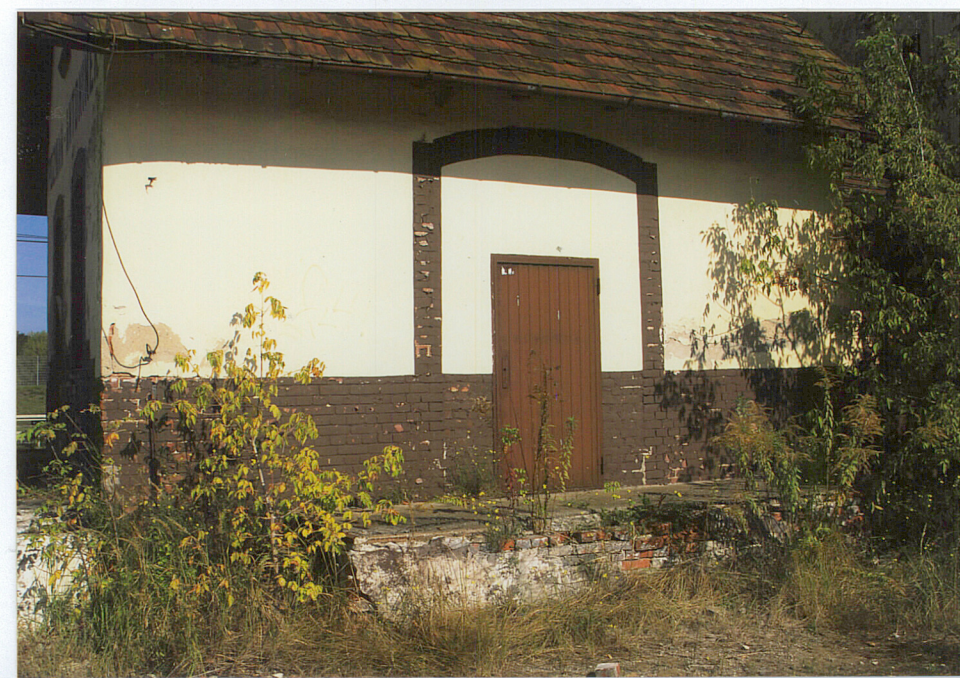
12

Elewacja zach. - korpusu głównego, na parterze w całości przykryta przybudówkami, na I piętrze bez otworów i elementów dekoracyjnych. Na połąci dachowej lukarna, przykryta daszkiem dwuspadowym. Elew. zach. przybudówki na parterze z dwoma symetrycznie rozmieszczonymi otworami okiennymi, otoczonymi opaskami ceglanymi. Powyżej nadproży widnieje napis „Poznań – Antoninek”. W szczycie w osi wysmukły otwór okienny.

11. Widok na budynek w kierunku pd.-wsch.
12. elew. zach. W przybudówce
13. Fragment szczytu zamykającego ryzait od strony pd.
14. Ryzait od strony pd.
15. Elew. pd. część wsch.

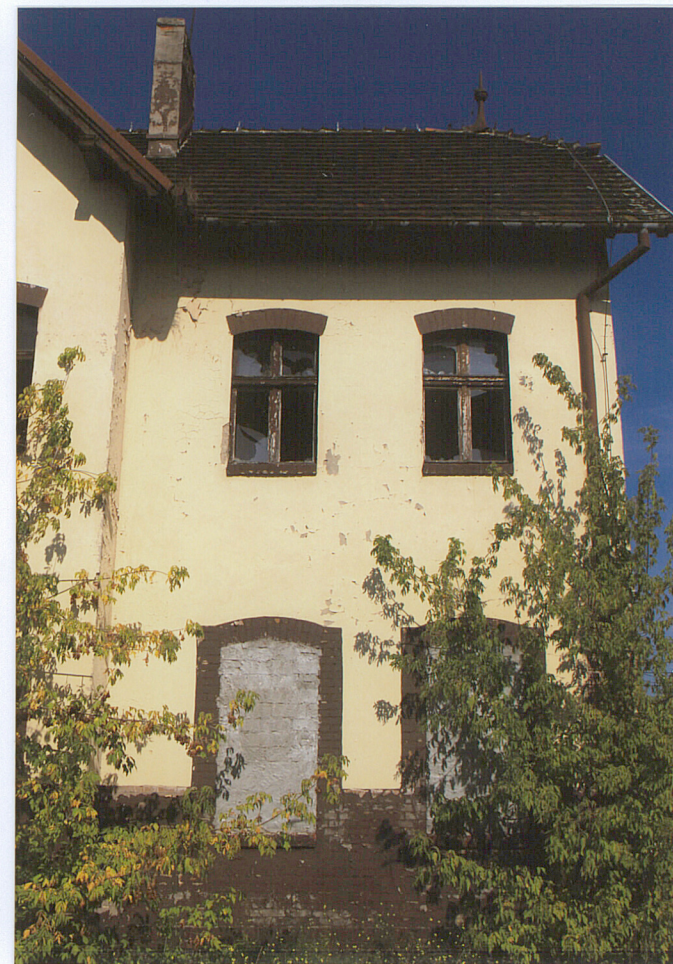
15

Elewacja pd. - w korpusie głównym od strony zach. szeroki, prostokątny ryzalit. W nim asymetrycznie umieszczony otwór drzwiowy, na wysokości półpiętra otwór okienny, z przeciwnej strony na I piętrze otwór okienny, w szczycie dwa niewielkie otwory okienne. Połacie dachowe wysunięte, wsparte na płatwiach, szczyt zakończony naczółkiem, nad nim sterczyna. W części wsch. elewacji na parterze i I piętrze dwie osie otworów okiennych. Otwory parteru otoczone z trzech stron opaską ceglana. W przybudówce od strony zach. w osi otwór drzwiowy. W przeszłości był tam prawdopodobnie otwór bramny, z którego zachowała się opaska ceglana. Tworzy ona dwa pionowe pasy – lizeny, połączone od góry łukiem odcinkowym. Otwór poprzedzony jest rampą, z bocznymi schodami jednobiegowymi. W segmencie środkowym przybudówki, łączącym dwie w/w bryły umieszczony jest otwór drzwiowy.

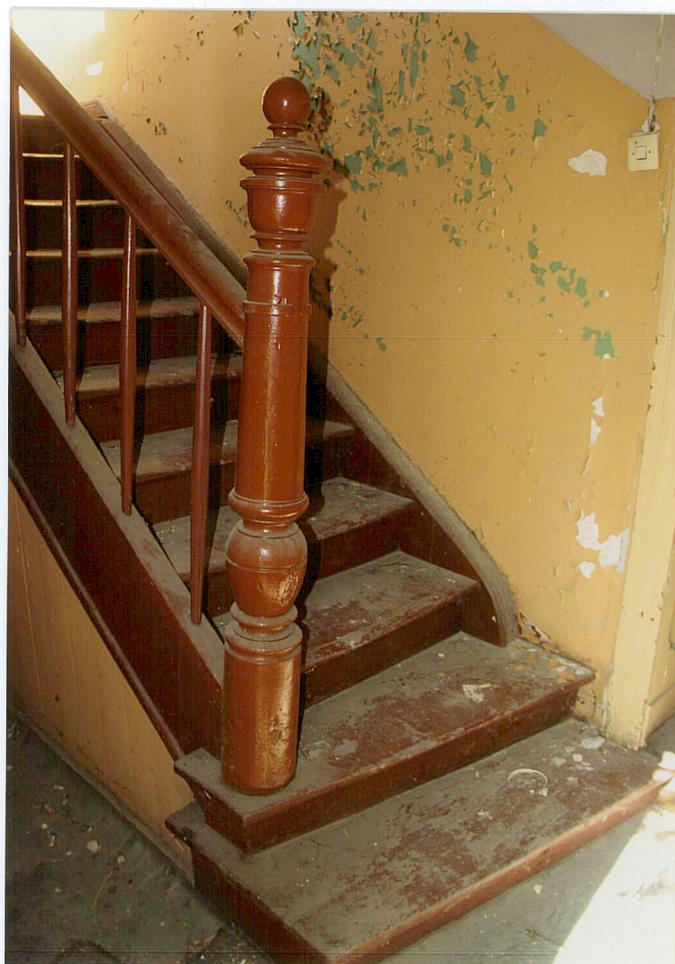
29

Schody - dwubiegowe, powrotne, deskowe, na belkach policzkowych, balustrada z poręczą drewnianą, profilowaną, z tralkami toczonymi, od dołu masywny ozdobny, toczony słup. Schody do piwnicy jednobiegowe, deskowe, na belkach policzkowych.

29. Widok na część dolną schodów na parterze
30. Widok na schody na poddaszu
31. Widok na część dolną schodów na parterze
32. Widok w kierunku pn. na pomieszczenie po pn. stronie klatki schodowej

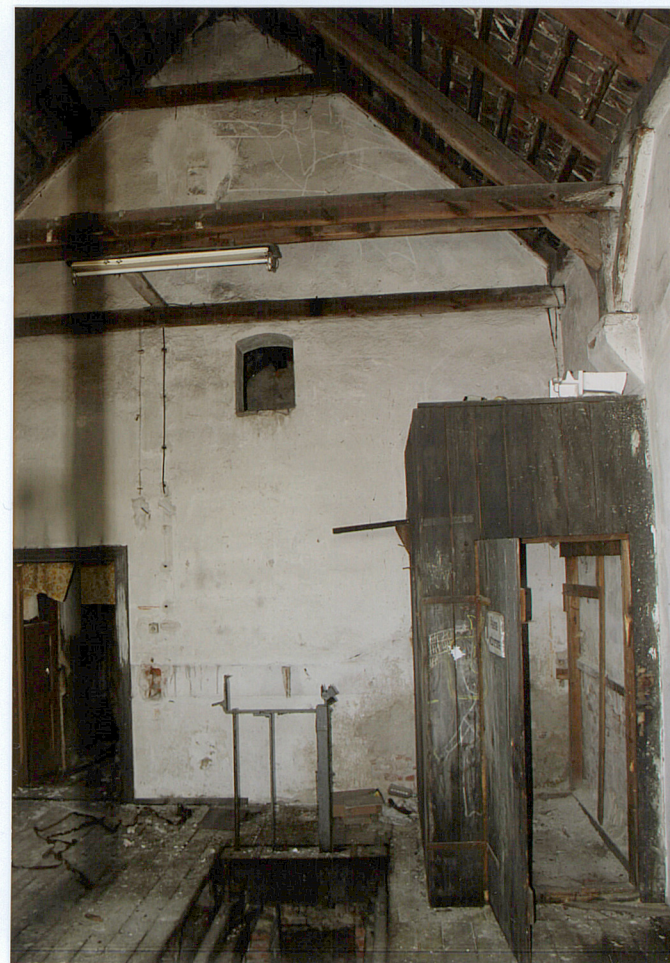
34

Wnętrze i wyposażenie – układ wnętrz w ogólnym kształcie zachowany. W korpusie głównym drzwi wejściowe od strony pd. i wsch. Wejście w części pd. prowadzi do klatki schodowej, dalej do obszernego pomieszczenia. Znajduje się tam przestrzeń obejmująca część środkową korpusu i współczesną przybudówkę, usytuowaną po stronie pn. W ścianie pomiędzy w/w dwoma częściami usytuowany jest szeroki podciąg. W linii podciagu zbudowano wtórnie ściankę – przepierzenie drewniane o wysokości 2,2m, w części przeszklone. W pomieszczeniu przybudówki po stronie pn. znajdowała się nastawnia, ze stanowiskiem dyżurnego ruchu. Od strony wsch. wejście do niewielkiego korytarza, w nim w ścianie pd. usytuowane jest wewnętrzne okno. W części narożnej po stronie pd.-wsch. pomieszczenie biurowe. Okno wewnętrzne łączyło pomieszczenie biurowe i korytarz, usytuowane było przy dawnej kasie. Po stronie pn.-wsch. w części narożnej znajdują się dwie kabiny sanitarne. W pomieszczeniu przybudówki po stronie pn. znajdowała się poczekalnia. Na I piętrze znajduje się mieszkanie z trzema pokojami, kuchnią i łazienką. Na poddaszu mniejsze mieszkanie. W przybudówce od strony zach. mieściła się ekspedycja. W podłodze zachował się otwór, w którym znajdowała się konstrukcja wagi. W sąsiedztwie od strony pd. aneks oddzielny ścianką z desek.

33. Widok na drzwi i przeszkloną przegrodę na parterze w korpusie głównym
34. Widok w kierunku wsch. na pomieszczenie z wagą w przybudówce
35. Okno wewnętrzne przy pomieszczeniu z kasą biletową

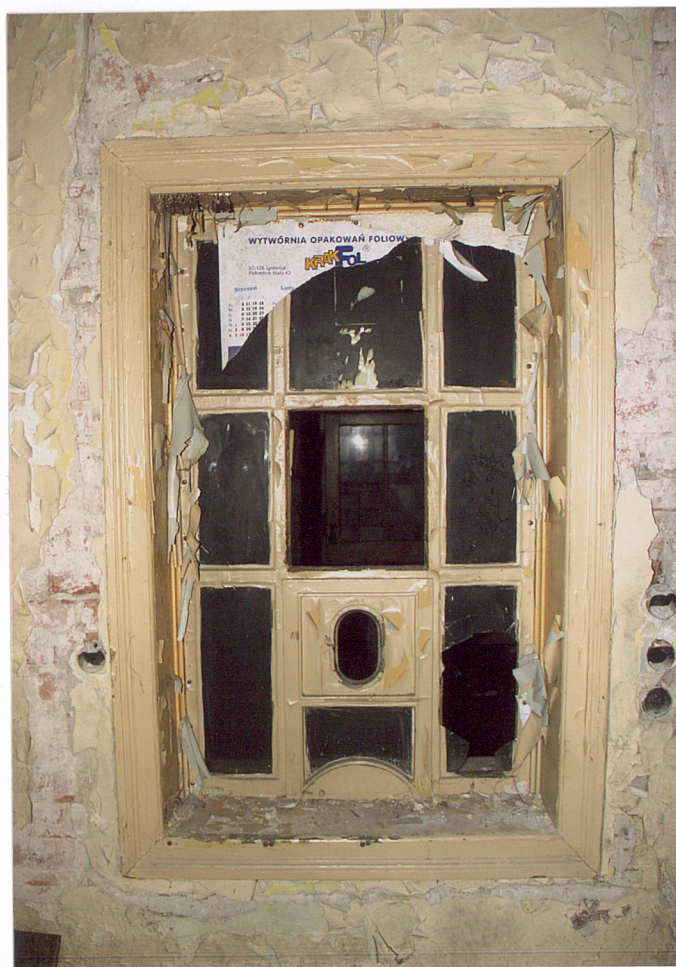
35

Okna – współczesne (z lat 70.-80. XX w.), w korpusie na parterze i I piętrze zachowane, czteroskrzydłowe, skrzynkowe, dwudzielne, dwupoziomowe, z ślemieniem i słupkiem. Okno na poddaszu od strony zach. oraz w ryzalicie od strony pd. - krosnowe, dwuskrzydłowe, z poziomym ślemieniem. Okna w szczycie korpusu od strony pn. krosnowe, jednoskrzydłowe, dwupoziomowe, z poziomą szczebliną. Okna w przybudówce po stronie zach. w ramach metalowych wielopodziałowych. Okno wewnętrzne oddzielające pomieszczenie kasy – w ramie stałej, drewnianej, podzielonej szczeblinami.

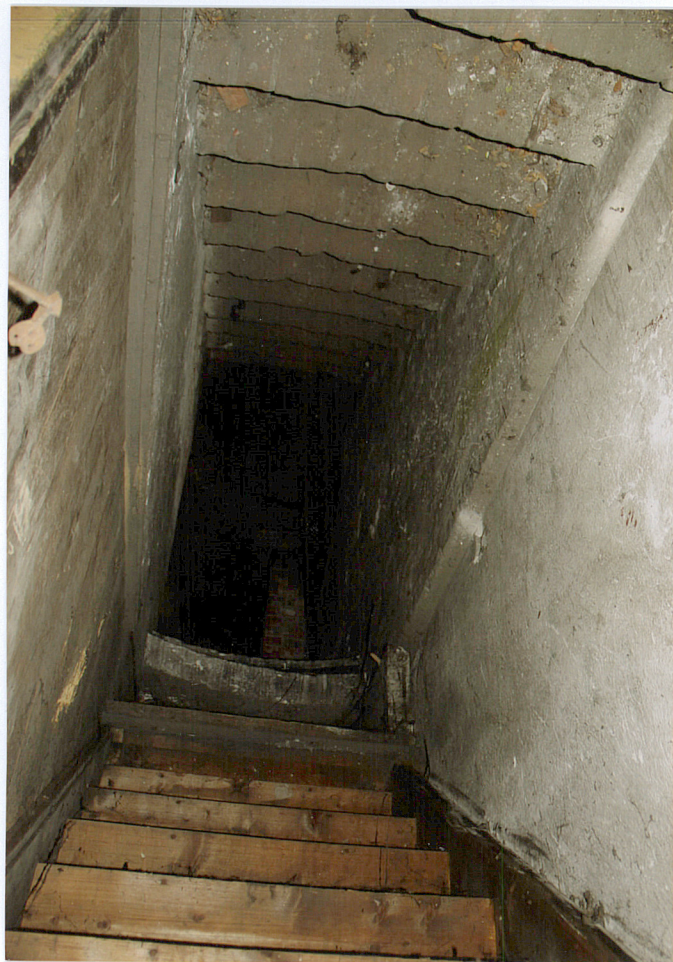
38

36. Drzwi wewnętrzne z klatki schodowej do pomieszczenia środkowego
37. Widok na okno z pomieszczenia na I piętrze
38. Schody wejściowe do piwnicy
39. Widok w kierunku zach. na wieżbę dachową w przybudówce od strony zach.

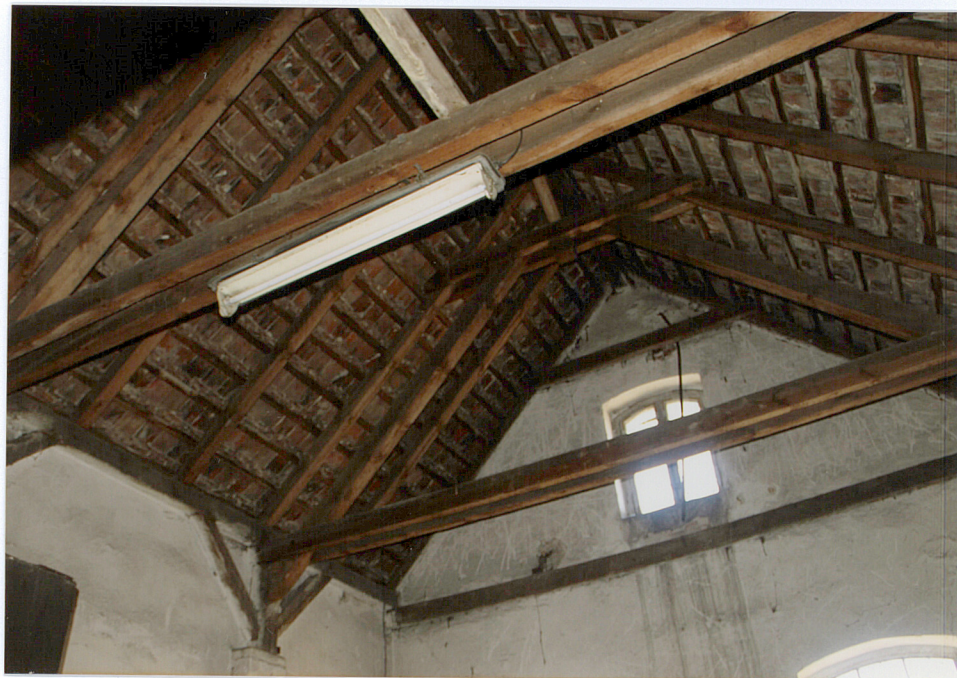
39

W przybudówce od strony zach. wieżba dachowa krokwiowo-kleszczowa, zastrzały ułożone równoległe do krokwi, wzmocnione na dwóch poziomach kleszczami. Górne krokwie unoszą słupki podpierające kalenice. Z dwóch stron ścianki kolankowe, spoczywające na wspornikach wysuniętych muru.

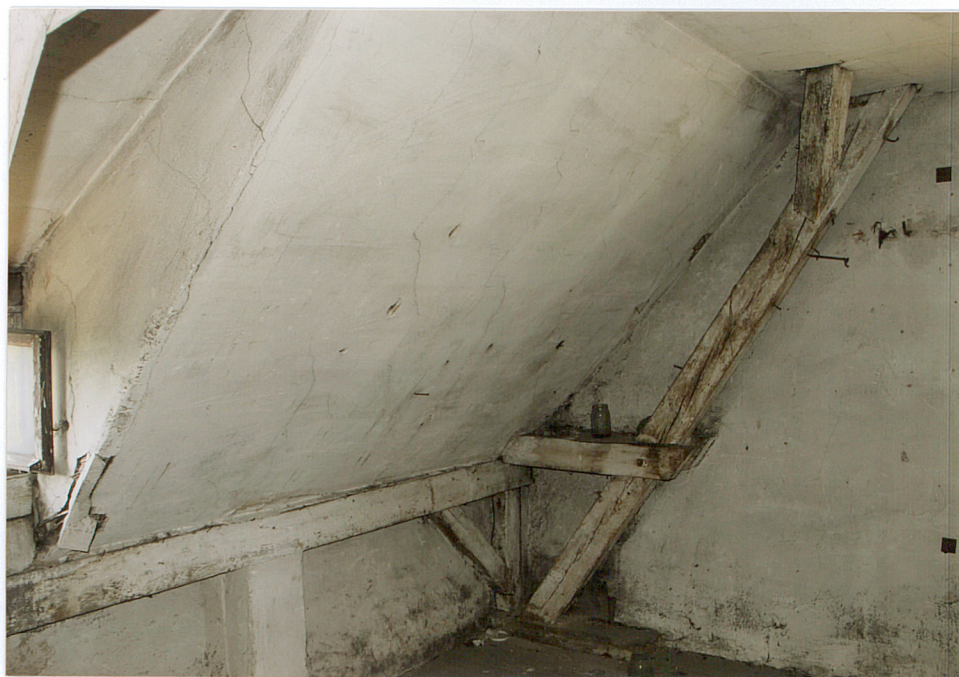
40

Wieżba dachowa – w korpusie głównym płatwiowo-jętowa, wzmocniona zastrzałami podtrzymującymi jętki od góry mieczowanymi równoległymi do krokwi, z dwóch stron ścianka kolankowa, od dołu kleszcze połączone z ścianką kolankową. Jętki wtopione w konstrukcję stropu.

40. Fragment wieżby dachowej w korpusie głównym na poddaszu
41. Widok w kierunku wsch. na wieżbę dachową w przybudówce od strony zach.
42. Fragment wieżby dachowej w korpusie głównym na poddaszu
