12. Autorzy, historia obiektu, określenia stylu.

Załącznik I: Budynek "ARKADII". Poznań ul. Fr. Matajczyka 44.- widoki elewacji

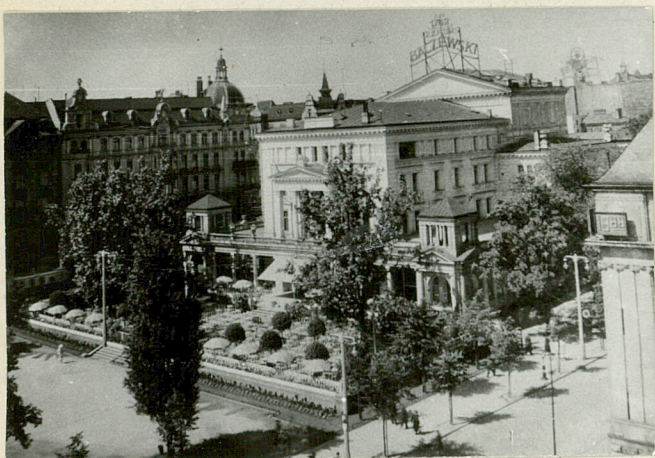
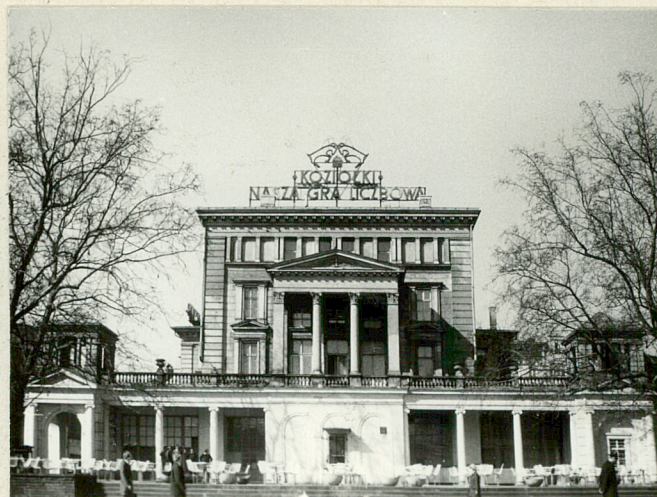
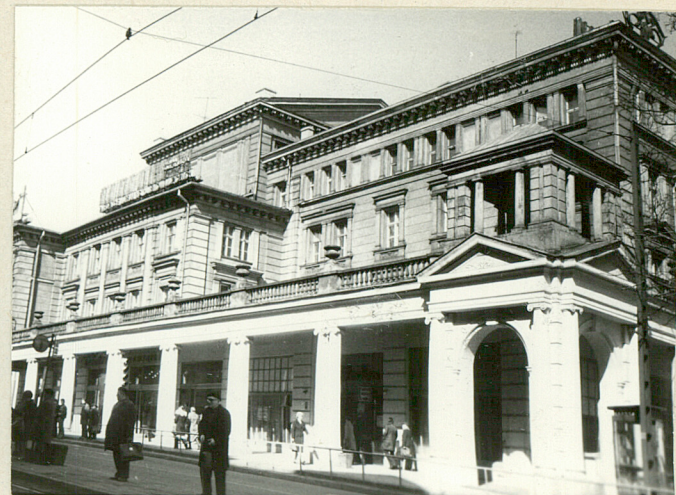
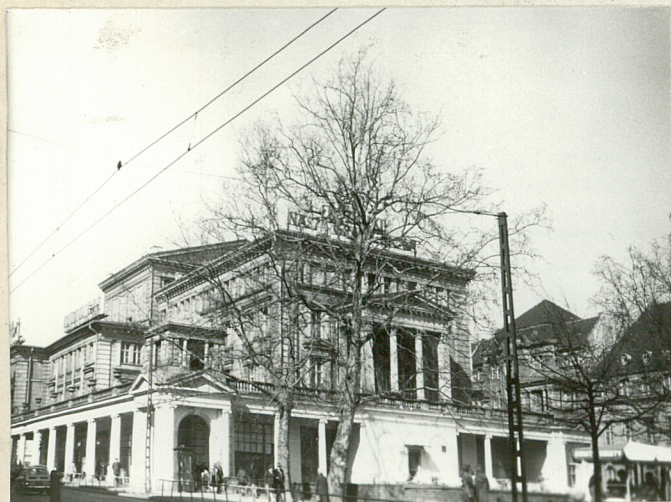
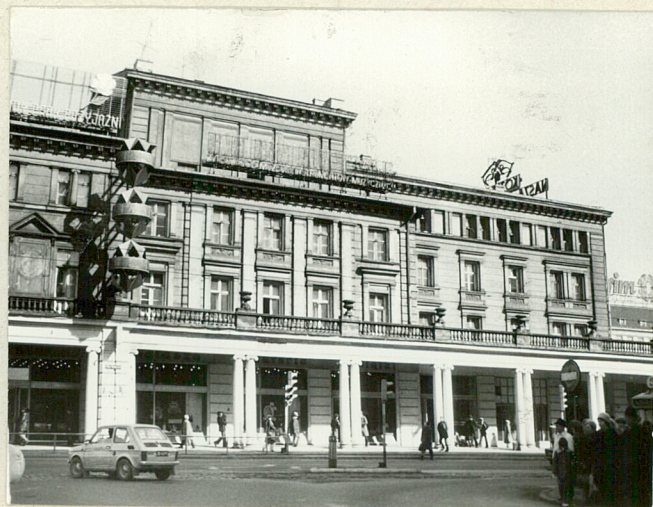
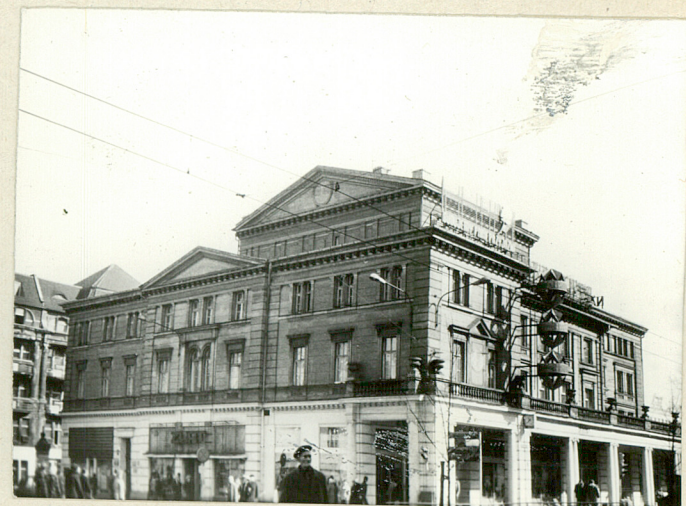
Budynek usytuowany na narożniku ul. Ratajczaka i 27 Grudnia, fasadą zwrócony w str. Placu Wolności. Wzniesiony na planie prostokąta w kondygnacji parteru z kolumnowym podcieniem od str. ul. 27 Grudnia, w kondygnacji 2 i wyższych na planie krzyża łacińskiego. W narożach fasady nad parterem dwie nadbudówki na planie kwadratu utworzone z 4 par kolumn przykrytych 4 spadowym daszkiem. Podpiwniczony 5 kondygnacyjny, kryty dachem 2 spadowym, prostym. Ponad podcieniami głęboki taras, zwieńczony tralkową balustradą. Elewacje bardzo urozmaicone dekoracją architektoniczną w postaci kolumnad z naczółkami, ozdobnych obramień okien i tralkowych balustrad. Fasada ujęta powyżej kondygnacji I w kolumnowy portyk na osi, zwieńczony trójkątnie. Poniżej taras mieszczący kawiarnię letnią. Wnętrza całkowicie przebudowane.

Mimo licznych przebudów i adaptacji które zniekształciły
pierwotny układ wnętrza obiektu budynek zachował w nie-
wielkim tylko stopniu zmienioną architekturę zewnętrzną.
Jest jednym z przykładów Zastosowania historyzmu w archi-
tekturze.

20. Najpilniejsze postulaty konserwatorskie Satły nadzór konserwatorski.
