1. Obiekt zabytkowy

dom ul. św. Rocha 16

POZNAŃ

31. Szkic sytuacyjny, plan schematyczny, uwagi opisowe, fotografia

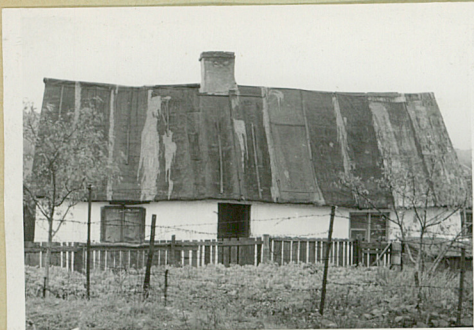
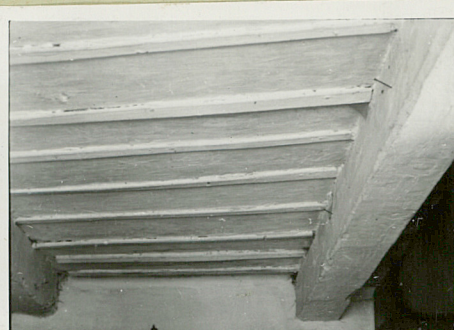
Dom o charakterze wiejskim na planie prostokąta. Niepodpiwniczony. Kalenicowy ze masytem południowym od ulicy. Stała oś elewacji wschodniej wejście i rzeźba z izbami po bokach. Półkolonadowy. Izby niskie z stropami belkowanymi i deskowaniem. Pośrodku domu duży komin. Dach dwuspadowy.
