OŚRODEK DOKUMENTACJI
ZABYTKÓW W WARSZAWIE
Karta Ewidencyjna Zabytków
Architektury i Budownictwa

KAMIENICA

Stary Rynek 76, Sieroca 1
61-773 Poznań

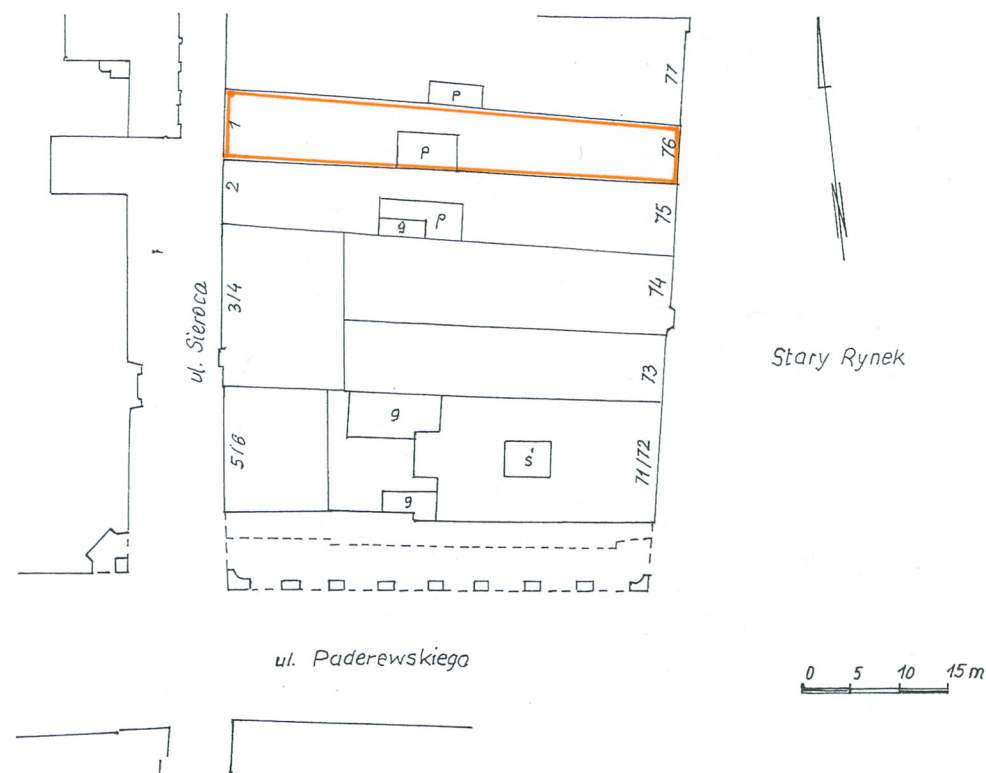
A – rzut przyziemia

B – rzut III piętra od Starego Rynku i II piętra od ul. Sierociej

Rzut budynku od ul. Sierociej wykonany
bez wymiarowania na miejscu

RZUT Zespół trzech budynków na planie silnie wydłużonego prostokąta. Do dłuższych boków przylegają sąsiednie zabudowania. Wejścia na obu krótszych osiach. Wnętrze domu frontowego w przyziemiu z wąskim korytarzem ze schodami na piętro od południa i obszerną salą restauracji w części północnej, dostępnej osobnymi drzwiami bezpośrednio z Rynku. Przejście do dalszej części domu w przyziemiu wyłącznie z restauracji, do obszernego pomieszczenia powstałego z zadaszonego dziedzińca i dalej do pomieszczeń znajdujących się poniżej poziomu ul. Sierociej. Przyziemie od ul. Sierociej na poziomie piętra od Rynku. Dom tylny w układzie trzytraktowym w klatką schodową w środkowym trakcie. Układ kondygnacji mieszkalnej zachowany na piętrze trzecim od Rynku, drugim od Sierociej. Układ wnętrza w domu frontowym i tylnym trzytraktowy, węzeł sanitarny w oficynie.[Rzuty budynku zostały opracowane na podstawie materiałów archiwalnych i informacji właściciela, który nie zgodził się na wykonanie pomiarów oraz nie udostępnił do oględzin mieszkań domu tylnego]

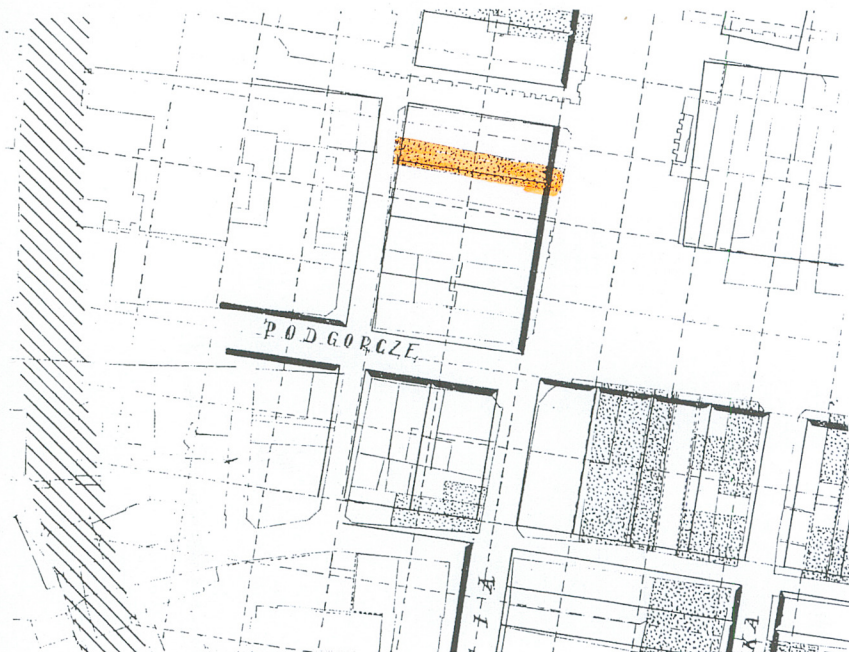
5

1. współczesne granice nieruchomości
2. rekonstrukcja granic parcel średniowiecznych
3. linia frontów średniowiecznych
4. relikty gotyczne
5. pas obwarowań
6. siatka półsnurowa

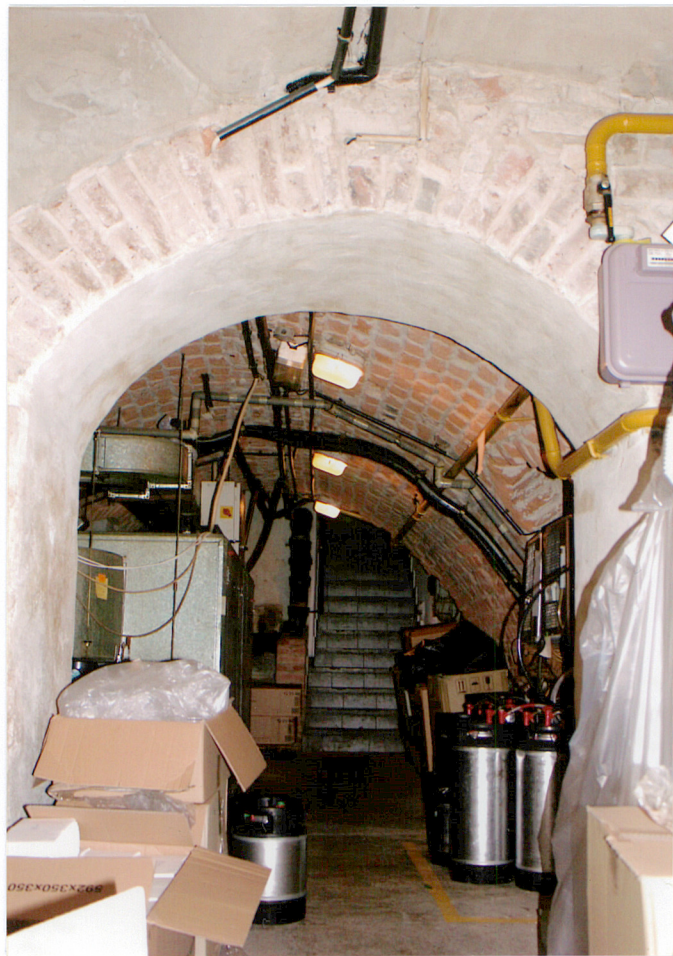
34

Kamienica jest reprezentatywnym przykładem przemian zabudowy przyrynekowej XIX/XX w. W pogoni za nowymi trendami, projektant umiejętnie wprowadził program kamienicy wielkomiejskiej w strukturę starej tkanki architektonicznej. Górna połowa fasady zachowała się w bardzo dobrym stanie. Znaczną wartość zabytkową mają obie klatki schodowe, schody w domu frontowym o dużych walorach dekoracyjnych, dobrze zachowane, schody w domy tylnym skromniejsze, również w dobrym stanie. Wnętrze mieszkania właściciela z zachowaną stolarką drzwiową i okienną oraz sztukateriami. Właściciel nie udostępnił wnętrz mieszkań od ul. Sierociej. Można się spodziewać, że ich stan techniczny jest niezadowolający. Szczególnie interesujące wydają się piwnice pod budynkiem frontowym ceglane, sklepione; posadzki wtórnie podniesione.

20. Najpilniejsze postulaty konserwatorskie Budynek tylny wymaga remontu pokrycia dachowego i wnętrza mieszkalnych. Należy zachować schody stolarkę drzwiową i okienną. Wnętrze wymagają zbadania. Badanie archeologiczne piwnicy od Rynku może przynieść interesujące rezultaty.
