KARTA EWIDENCYJNA ZABYTKÓW  
ARCHITEKTURY I BUDOWNICTWA

KAMIENICA UL. STARY RYNEK 76

P O Z N A Ń

4. Adres Poznań, ul. Stary Rynek 76.

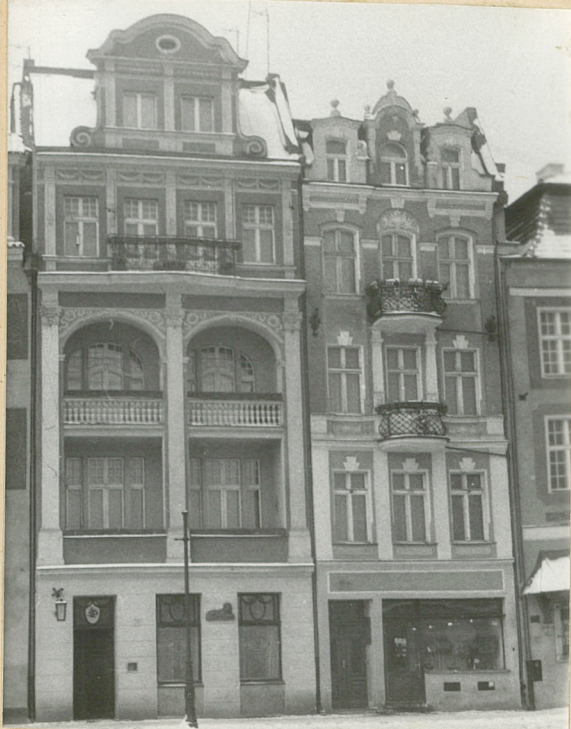
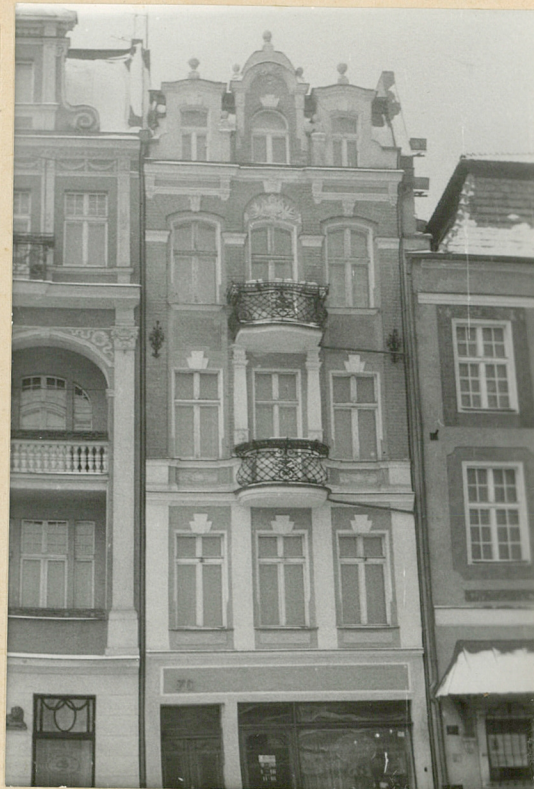
11. Zdjęcia, plan sytuacyjny, rzuty

autor zdjęć T. Tomczak  
data wykonania II. 1985.  
miejsce przechowywania negatywów
