KARTA EWIDENCYJNA ZABYTEKÓW
ARCHITEKTURY I BUDOWNICTWA

1. Obiekt
Budynek administracyjny dawnej fabryki Cegielskiego

2. Czas powstania
1869-70

3. Miejscowość
P O Z N A Ń

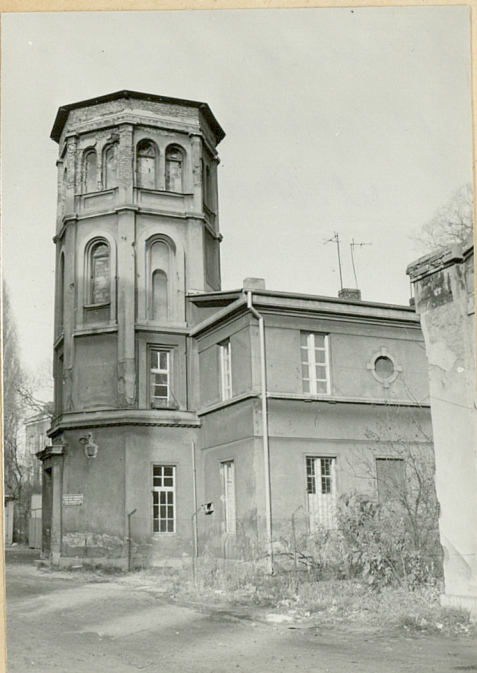
11. Zdjęcia, plan sytuacyjny, rzuty

Kantor wybudowany został na rzucie prostokąta, z oktagonalną wieżą od zach. Wnętrze budynku jest w pierwszej kondygnacji dwutraktowe, w drugiej - trzytraktowe, pierwotny układ wnętrz został zniekształcony późniejszymi przebudowami. W wieży znajduje się klatka schodowa. Budynek jest podpiwniczony, dwukondygnacyjny, nakryty dachem dwuspadowym, o małym koncie nachylenia połaci. Dominującym akcentem jest tu cztero-kondygnacyjna wieża, nakryta niskim osmiopołaciowym dachem namiotowym.

Elewacja frontowa od zach., akcentowana wieżą, częściowo wtopioną w bryłę budynku. W kondygnacji przyziemia znajduje się tu prostokątne wejście, ujęte prostym obramieniem i zwieńczone odcinkiem gzymsu, oraz dwa prostokątne okna. Powyższej wejścia elewacje wieży artykułowane gzymsami międzykondygnacyjnymi oraz narożnymi pilastrami. W drugiej kondygnacji znajdują się trzy okna prostokątne, w trzeciej - osiem okien zamkniętych półkoliście, w czwartej - szesnaście Węższych okien o analogicznym wykroju. Wszystkie okna ujęte w proste, uformowane w tynku opaski. Po obu stronach wieży - po dwa prostokątne okna w dwóch kondygnacjach, rozdzielonych gzymsem. Podobnie rozwiązano elewacje boczne oraz wsch., zwieńczoną trójkątnym szczytem.

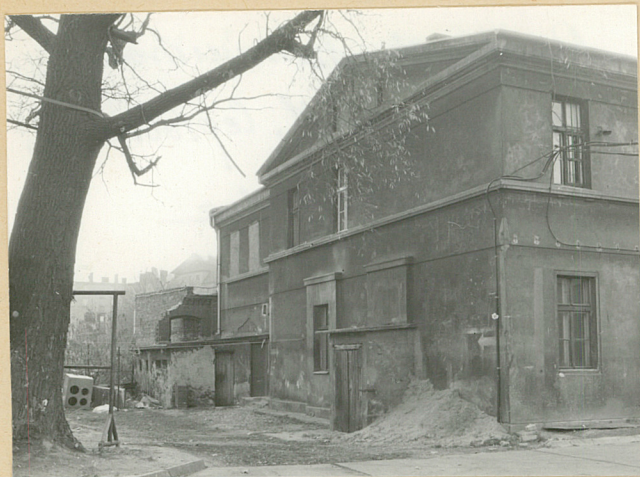
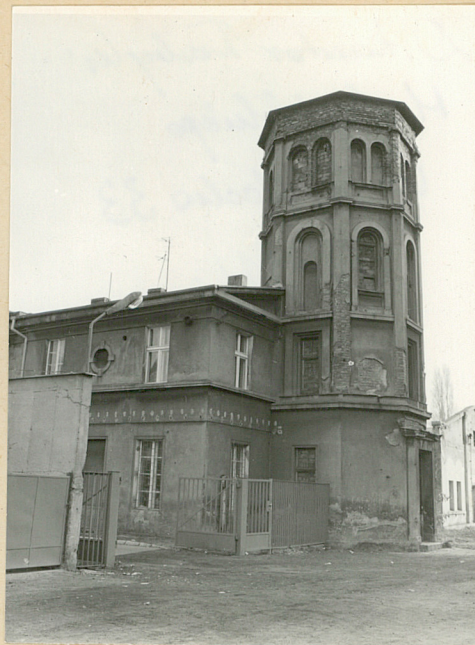
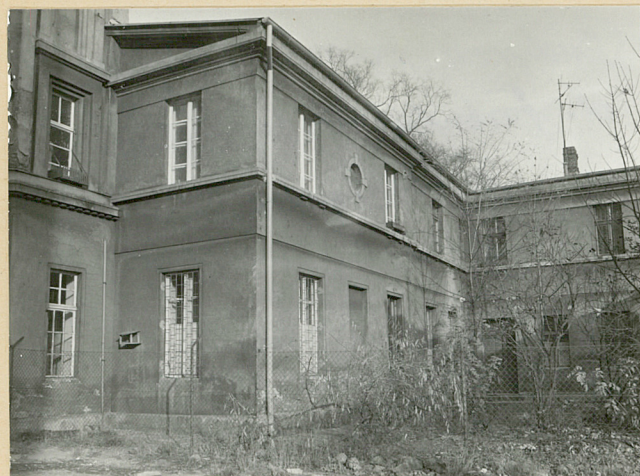
Zoliscia, plan sytuacyjny

Budynek dawnego kantoru usytuowany jest w pn.wsch. części terenu fabrycznego, zajmującego obszar między ul. Strzelecką i Garbary. Od ul. Strzeleckiej odgradza go nowy budynek mieszkalno-handlowy, od ul. Garbary - rozbudowujący się szpital. Obok kantoru znajduje się budynek warsztatów mechanicznych, z którym kantor łączy się wąskim przejściem.

Z pierwotnego wyposażenia zachowały się kretę schody wieży, odlana z żeliwa w fabryce Cegielskiego, oraz częściowo stolarka drzwiowa i okienna.
