1. Obiekt

ARSENAL ARTYLERYJSKI

3. Miejscowość
P O Z N A N

4. Adres ul. Stawna 8/ d. Teichstr./
nr hipoteczny KW [redacted]

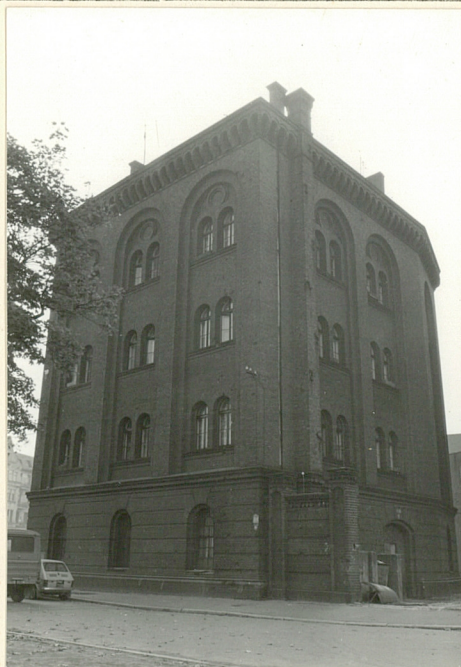
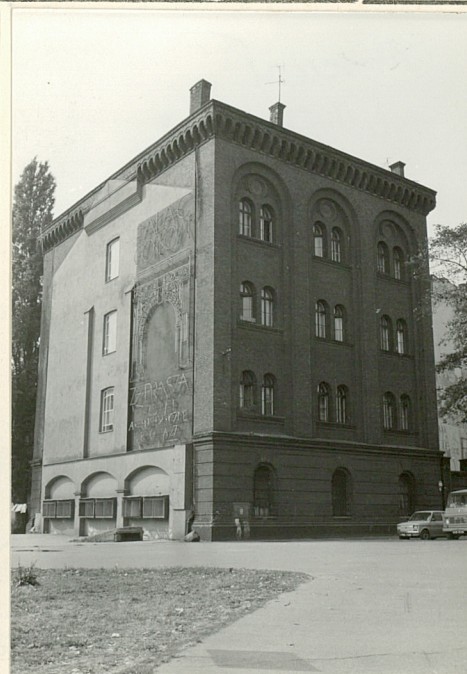
. Zdjęcia, plan sytuacyjny, rzuty

Sytuacja: Wolnostojący, 2-skrzydłowy budynek Arsenálu usytuowany był w miejscu zburzonego klasztoru Dominikanów na rozległym narożniku Wielkich Garbar i ul. Stawnej. Kompozycja z narożnikową wieżą miała znaczenie strategiczne. Zachowany do dzisiaj boczny człon budowli stanowił zamykający skrzydło pn. blok podwyższonego ryzalitu.

Bryła: Monumentalna bryła budowli była całkowicie podpiwniczona, 3-kondygnacyjowa. Wielobocznie ścięte naroże zwieńczone niewielką, 1-kondygnacyjową, nieco cofniętą wieżą. Oba skrzydła zamknięte potężnymi blokami podwyższonych o jedną kondygnację ryzalitów /jeden z bloków zachowany do dzisiaj/. Poszczególne części budynku nakrywały niskie dachy 2- i wielospadowe.

Elewacje: Elewacje w kondygnacji parteru boniowane, wyżej - rozczłonkowane głębokimi, wysokimi wnękami arkadowymi, rozdzielonymi prostymi lizenami. W zwieńczeniu - machikułowy gzyms bez krenelażu. Okna zamknięte półkoliście, w kondygnacjach pięter zgrupowane w pary. Partia narożna 5-osiowa, z trzema półkoliście zamkniętymi wejściami. W wielobocznej wieży - szereg półkoliście zamkniętych okienek. Elewacje frontowe skrzydeł 6-osiove, elewacje ryzalitów - 3-osiove.

14. Kubatura	15. Powierzchnia użytkowa	16. Przeznaczenie pierwotne arsenał artyleryjski	17. Użytkowanie obecne mieszkalne
18. Prace budowlane i konserwatorskie, ich przebieg i dokumentacja		19. Stan zachowania (fundamenty, ściany zewnętrzne, ściany wewnętrzne, sklepienia, stropy konstrukcje dachowe, pokrycie dachu, wyposażenie i instalacje) zachowany fragment w stanie dość dobrym	
20. Najpilniejsze postulaty konserwatorskie stały nadzór konserwatorski

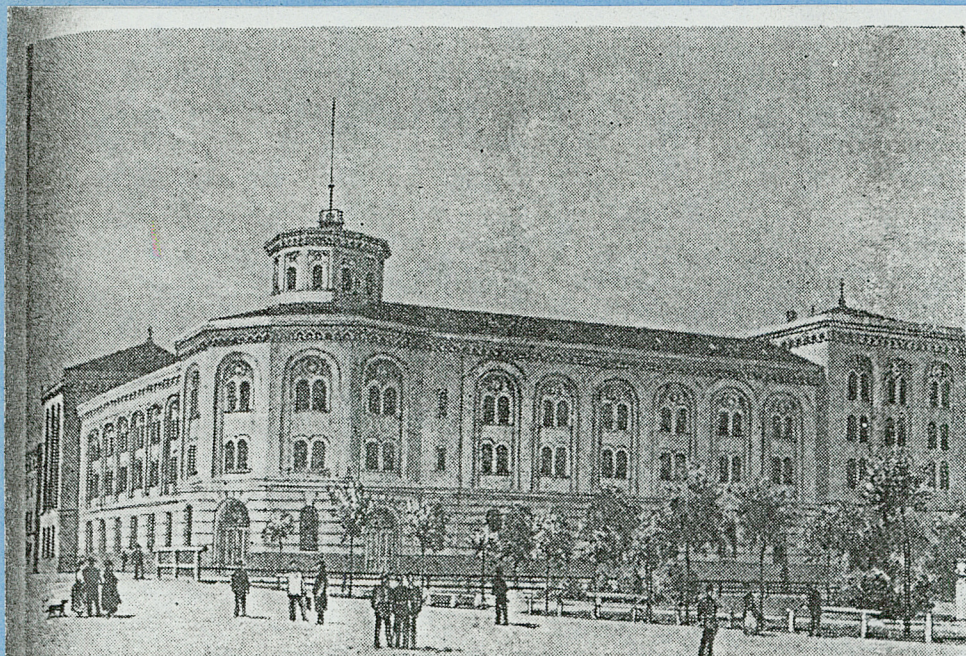
112. Arseniał artyleryjski na rogu Garbar i ul. Stawowej, 1868—1870. Litografia Roberta Geisslera, 1871

Litografia Roberta Geisslera z 1871 r. przedstawiająca
"Arsenał Artyleryjski" - Muzeum Historii Miasta Poznania.
