DOM MIESZKALNY

3. Miejscowość WIELKOPOLSKA  
PYZDRY

4. Adres  
ul. Wrocławska nr. 23

DOM, Wrocławska nr.23

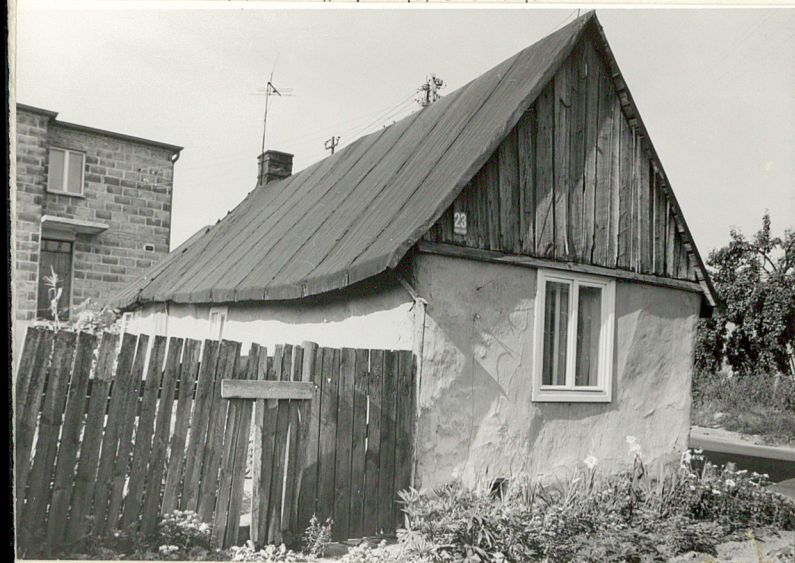
11. Zdjęcia rzut, przekrój, sytuacja, orientacja

Dom usytuowany jest w otwartej zabudowie pd.pierzeji ul.Wrocławskiej, założonej na pd.krańcu miasta, w dzielnicy Rybitwy, na zach.od skrzyżowania z ul.Miłosławską, na parceli z ogrodem od pd.Zwrócony kalenicą do ulicy.

Materiał: na cokole z kamienia polnego, konstrukcji szkieletowej z gliny i drewna, ze szczytem na zakładkę, tynkowany, w dachu kryty papą. Brak piwnic. Więźba krokwiowa, stropy belkowe-drewniane. Posadzki: w sieni cementowe, w pomieszczeniach podłogi deskowe. Stolarka: drzwi płycinowe, dwuskrzydłowe i jednoskrzydłowe, okna krosnowe.

Plan wydłużonego prostokąta, z niewielką, prostokątną sienią na osi i założonymi wokół prostokątnymi pomieszczeniami w układzie jednotraktowym.

Bryła zwarta, jednokondygnacyjowa, nakryta dwuspadowym dachem.

Elewacja frontowa, bez podziałów, jednokondygnacyjowa. Elewacje szczytowe z oknem na osi. Elewacja pd.trójosiowa, z prostokątnym otworem drzwiowym na osi i dwoma prostokątnymi otworami, w opaskach.

14. Kubatura ok. 200m <sup>3</sup>	15. Powierzchnia użytkowa 60m <sup>2</sup>	16. Przeznaczenie pierwotne mieszkalne	17. Użytkowanie obecne mieszkalne
18. Prace budowlane i konserwatorskie, ich przebieg i dokumentacja		19. stan zachowania (fundamenty, ściany zewnętrzne, ściany wewnętrzne, sklepienia, stropy, konstrukcje dachowe, pokrycie dachu, wyposażenie i instalacje) Stan b.zły: uszkodzenia konstrukcji ścian -braki w pokryciu tynkiem -ubytki w konstrukcji więźby dachowej i stropów -zniszczona stolarka drzwiowa i okienna	
		20. Najpilniejsze postulaty konserwatorskie Przeznaczyć do rozbiórki! /stan niebezpieczny/
