KOŚCIÓŁ PARAF. P.W. ŚW. KATARZYNY ALEKSANDRYJSKIEJ

1801 - 1806 r.

POGRZYBÓW

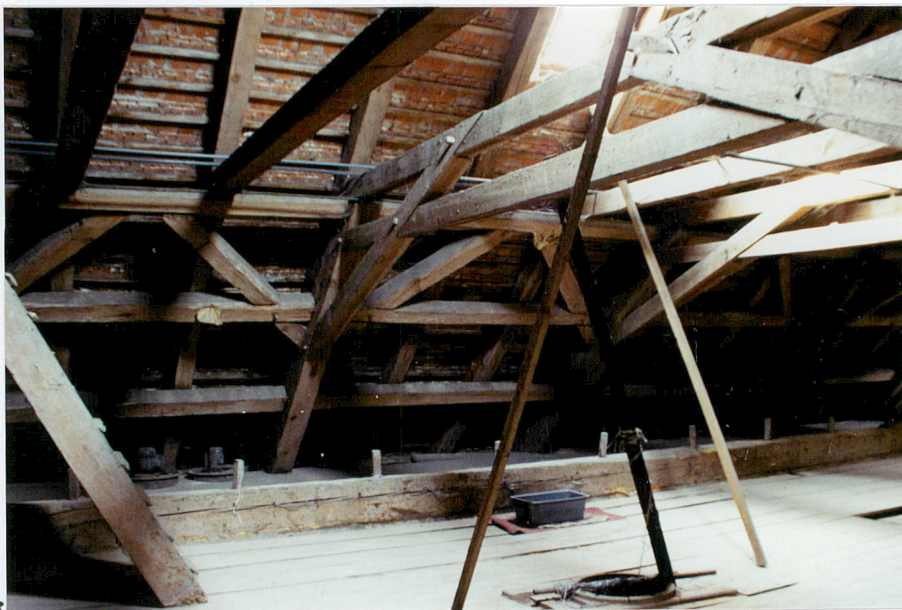
24

Wieżba dachowa – nad prezbiterium i nawą drewniana, regularna, dwujętkowa, o stolcach pochylonych (leżących) w kierunku ścian zewnętrznych; złożona z siedmiu pełnych wiązarów. Płatew umieszczona na nadbitce, na bocznej płaszczyźnie słupa, podpira jętkę w którą wpuszczony słup, połączony z nią dodatkowo za pomocą zastrzałów i rozporu usztywniających wiązar. W płaszczyźnie wzdłużnej słupy obustronnie spięte z płatwiami za pomocą zastrzałów.

<p>20. Najpilniejsze postulaty konserwatorskie</p> <p>Remont elewacji, naprawa wieźby dachowej , wymiana pokrycia dachowego i obróbek blacharskich.</p>

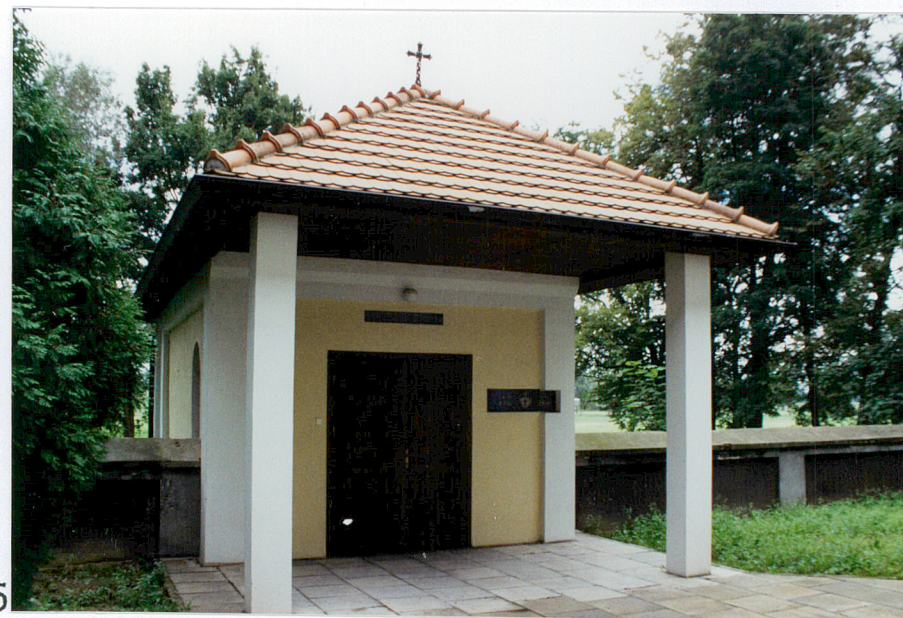
25

25. Kaplica ks. Chmielewskiego, ob. kaplica przedpogrzebowa.

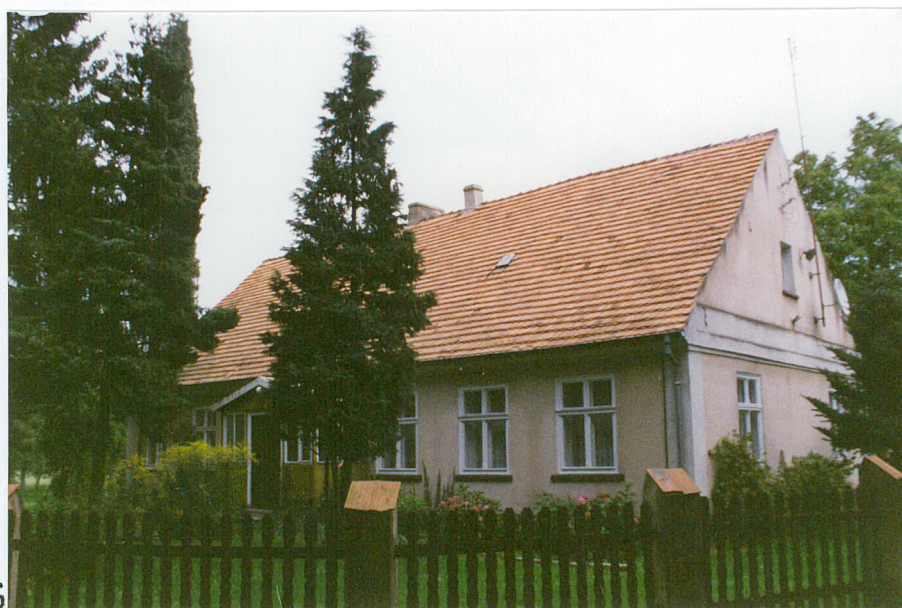
26

26. Plebania.

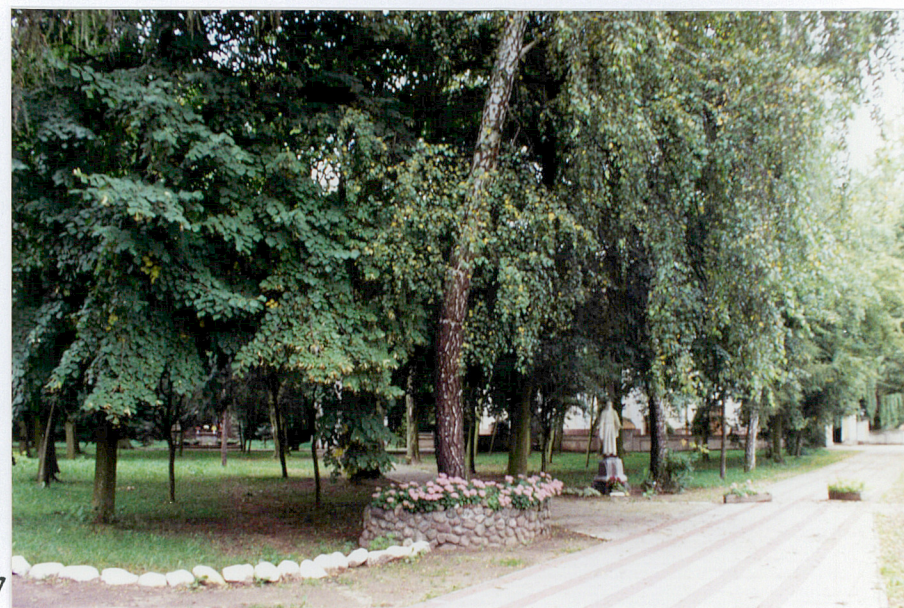
27

27. Teren przy kościele od pd - wsch.
