1. Obiekt

KAMIENICA, ul. Wierzbicice 15

1913 r.

POZNAŃ

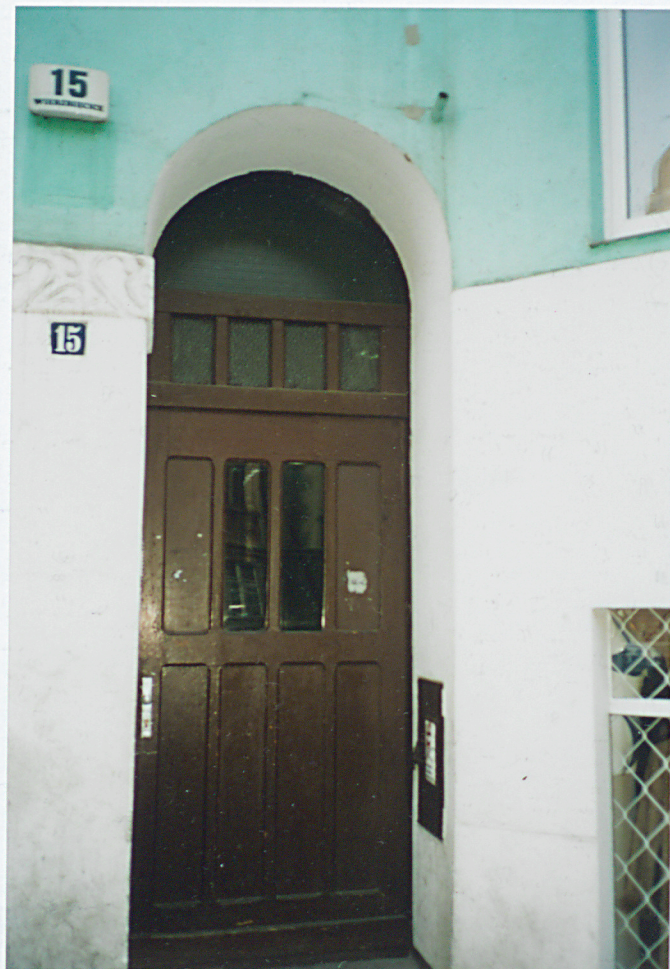
8

Drzwi – drzwi wejściowe do budynku zachowane, drewniane, ramowo - płycinowe z nadświetlem. Półkoliste nadświetle w części dolnej szklone w pionowym układzie szczeblin. Brama przejazdu wtórna, zachowane nadświetle o wykroju elipsy z pionowym układem szczeblin. Częściowo zachowane drzwi do mieszkań (I piętro), drewniane, ramowo – płycinowe, z nadświetlem. W oficynach drzwi w większości współczesne.

1. Elewacja frontowa, wsch.
2. Ryzalit pd.
3. Ryzalit pn.
4. Balkony w części pn.
5. Szczyt wystawki pd.
6. Dekoracja nad otworem wejściowym i bramnym elew. front.
7. Parter w części środkowej elew. front.
8. Drzwi wejściowe
9. Okna części środkowej elew. front.
10. Okno I piętra elew. front.
11. Elewacja zach. części głównej
12. Okna klatki schodowej, elew. zach.
13. Naroże pn.wsch.
14. Część wsch. oficyny bocznej
15. Część zach. oficyny bocznej
16. Oficyna tylna, elew. wsch.
17. Przejazd
18. Posadzka w korytarzu wejściowym
19. Słupek rozpoczynający balustradę
20. Fragm. balustrady w części głównej
21. Fragm. balustrady w oficynie bocznej
22. Drzwi do mieszkania na I piętrze
23. Drzwi do mieszkania na parterze
