WIELKOPOLSKIE

1. Obiekt

DWÓR, OB. DOM MIESZKALNY NR 52

POPOWO WONIESKIE

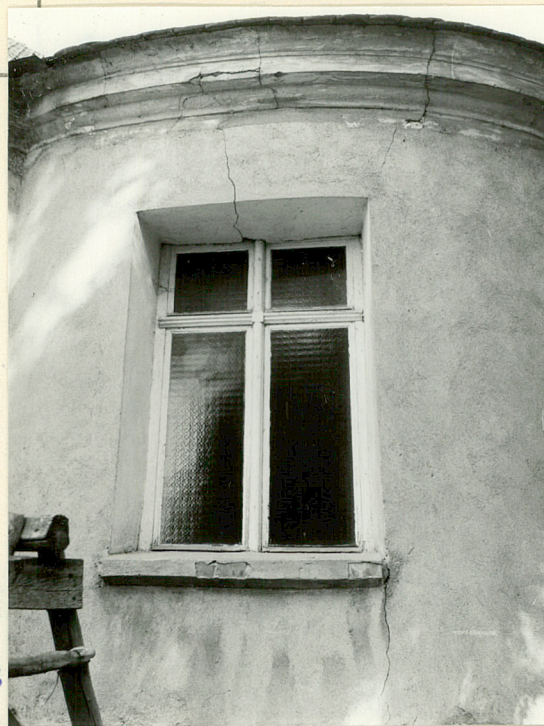
3

3. Fragment elewacji wschodniej → oryginalny otwór okienny w ścianie półkolistego ryzalitu.
4. Północna część dłuższej elewacji wschodniej.
5. Wnętrze → fragment pomieszczenia /4/ → zamurowany kominek w północnej ścianie.

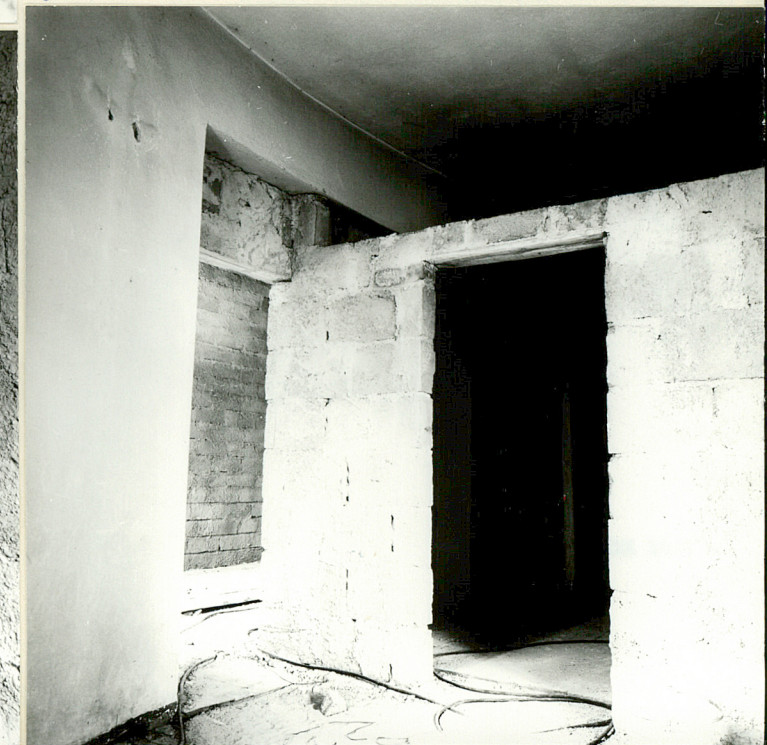
6. Wnętrze salonu owalnego /3/ → nowe ściany działowe w trakcie budowy.
7. Wnętrze salonu owalnego /3/ → jedna z dwóch zasklepionych wielkich misz ((drugą wnpn. zach. części salonu została zamurowana).

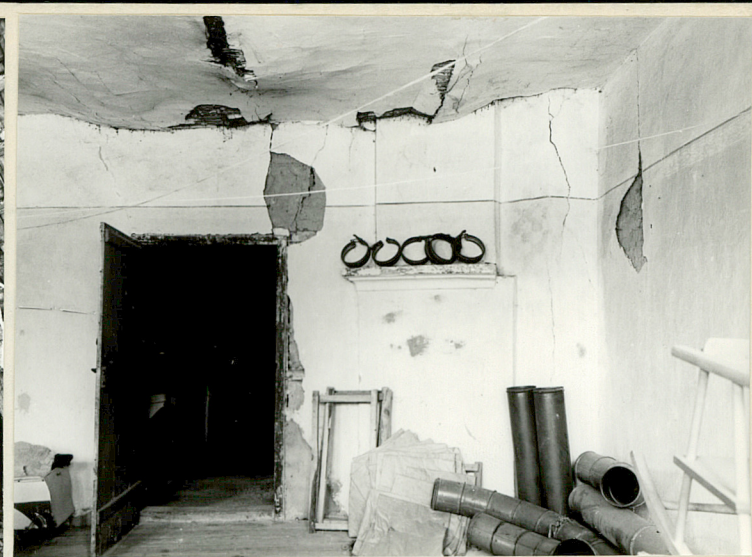
8. Główne drzwi wejściowe na osi środkowego ryzalitu zachodniej ściany dłuższej.
9. Wnętrze hallu /2/ → drzwi prowadzące do salonu /3/.
10. Wnętrze hallu /2/ → drzwi w ścianie wiatrołapu prowadzące do przedsionka /1/.
