1. Obiekt

MAUZOLEUM

IV ćw. XIX w.

WITOSŁAW

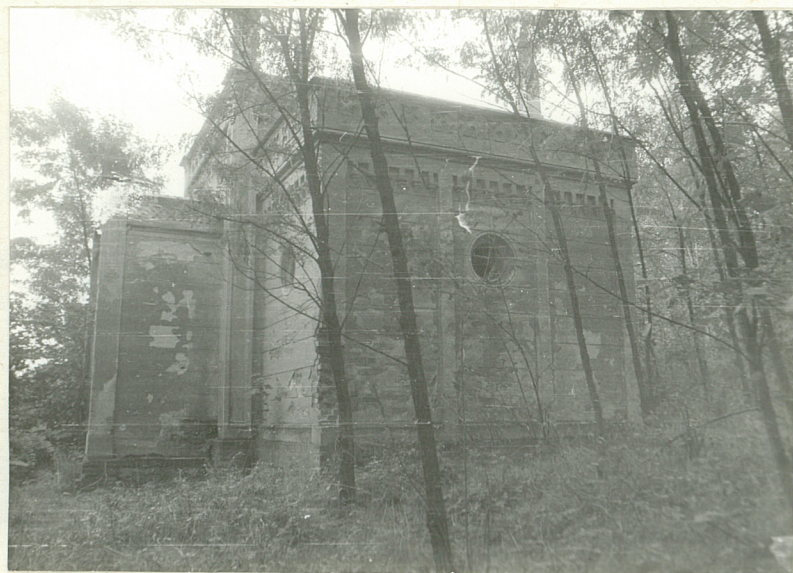
1. Elewacja frontowa
2. Elewacja boczna
3. "- "- - ryzalit wejściowy
4. "- "- - fragment
5. Elewacja frontowa- zwieńczenie partii bocznej
6. "- "- - zwieńczenie ryzalitu
- 7.8. Wnętrze
