K U Ź N I A

poł. XIX w.

W I T O S Ł A W

Witosław 7
64-113 Osieczna
nr dz. 42/7; XXXXXXXXXX
nr hipoteczny

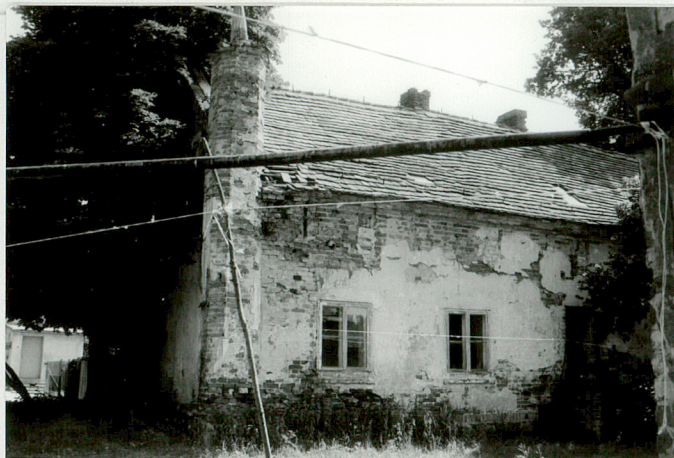
da składa się z czterech szczeblin o przekroju prostokąta, wchodzących w belkę policzkową oraz z prostej poręczy. W dolnej części balustrady poręcz wchodzi w słupek o przekroju prostokątnym, w szczytowej części ze śladami dekoracyjnych nacięć. W górnej części balustrady poręcz wchodzi w szeroki, gładki słupek o przekroju kwadratowym. Schody zewnętrzne ceglane, jednobiegowe, trzystopniowe, ujęte w murywane wangi. Otwory okienne: wszystkie o wykroju prostokątów stojących, od zewnątrz zamknięte prosto, podobnie od wewnątrz, za wyjątkiem pomieszczenia B, w którym dwa otwory od wewnątrz zamknięte odcinkiem żuku. Ławy okienne drewniane. Okna: zamknięte prosto. Okna elewacji południowej krosnowe, dwuskrzydłowe, podwójne, cztero polowe, o drewnianej, prostej stolarce i nowej ślusarce. W pozostałych pomieszczeniach / elewacja północna / okna nowe, otwory okienne poszerzone. Otwory drzwiowe: o wykroju prostokątów stojących, zamknięte prosto. Drzwi zewnętrzne: zamknięte prosto, jednoskrzydłowe, drewniane, ramowo-żaluzjowe, zawieszone na zawiasach czopowych. Ślusarka nowa, za wyjątkiem drzwi w elewacji zachodniej, z zachowanym zakmieniem skrzynkowym, żeliwną, oryginalną kłmką, zawieszone na zawiasach tarczowych. Główne drzwi wejściowe /- elewacja południowa / z prostokątnym, przeszklonym nadświetlem. Drzwi wewnętrzne: zamknięte prosto, jednoskrzydłowe, drewniane, ramowo-płycinowe, zawieszone na zawiasach czopowych, z nową ślusarką, poprzedzone drewnianymi progami. W użytkowej części poddasza drzwi nowe. W pomieszczeniach od strony wschodniej drzwi brak. Brak też drzwi wejściowych w ścianie wschodniej.

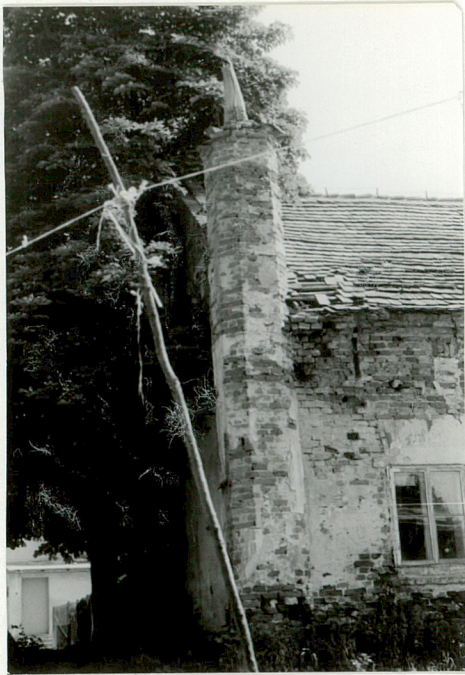
4.

5. Kikut pozostały po hełmie wieżyczki
6. Wejście główne w elewacji południowo-zachodniej /południowej/
7. Zachowane oryginalne okno - elewacja południowo-zachodnia /południowa/

Przełożyć dach.
Sprawdzić, uzupełnić i zabezpieczyć więźbę dachową.
Uzupełnić tynki /-elewacja wschodnia-/, zabezpieczyć otwory drzwiowe i okienne.
Uzupełnić stropy.
Znaleźć użytkownika dla obiektu !
Odtworzyć wieżyczki / - na przykładzie kuźni z Drzeczkowa

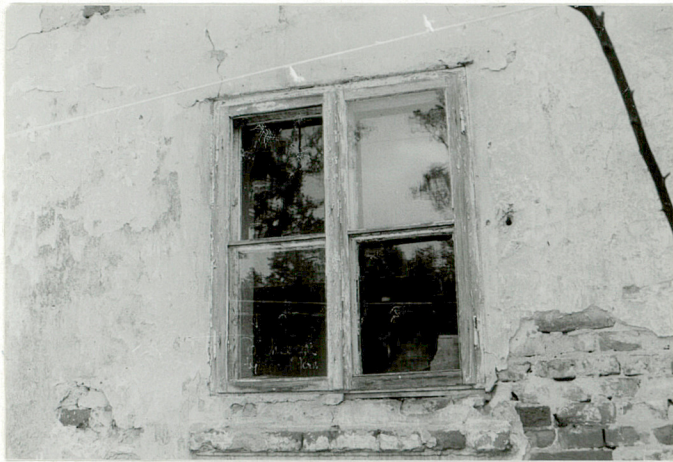
7.

8. Fragment kamiennej podmurówki
9. Elewacja północno-zachodnia /zachodnia/ - widoczne zamurowane łuki arkad
10. Widoczny między gałęziami drzewa fragment szczytu elewacji północno-zachodniej /zachodniej/

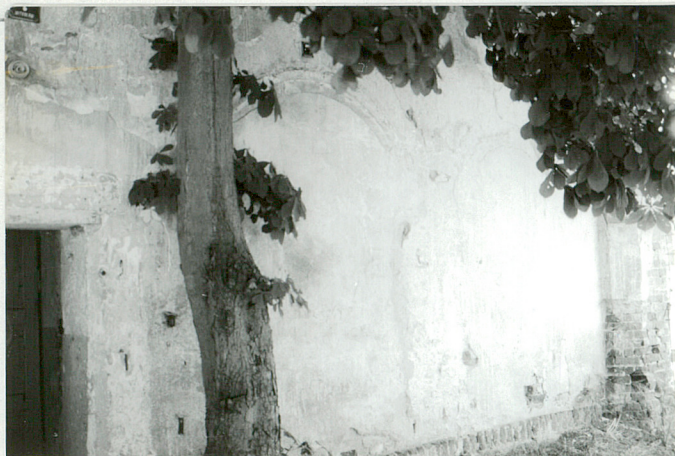
9.

Przed 1939 r. zlikwidowano trójarkadową ścianę szczytową / elewacja zachodnia / przez zamurowanie trzech arkad.

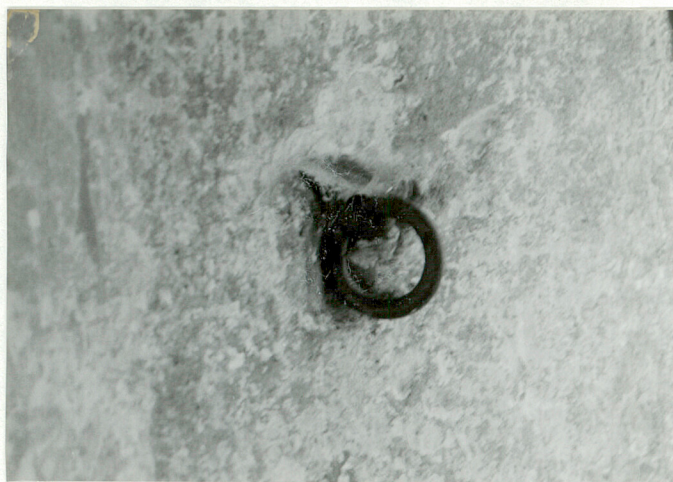
11. Okrągły uchwyt dla koni /?/ - elewacja północno-zachodnia /zachodnia/
12. Fragment pokoju w części południowo-zachodniej /południowej/
13. Fragment klatki schodowej - widok z górnych stopni użytkowego poddasza

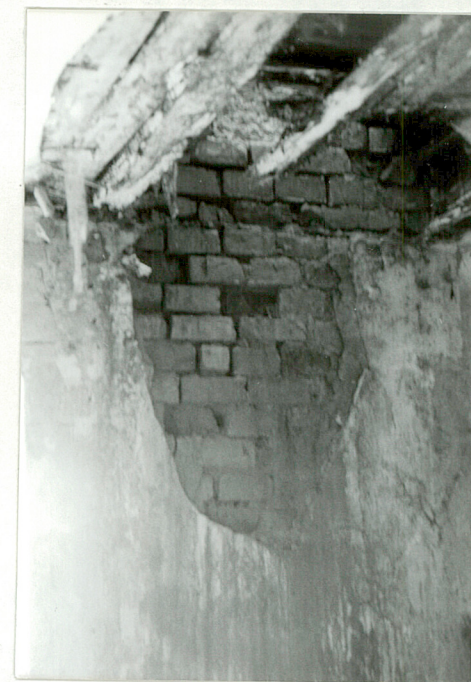
Tynki zewnętrzne: w 60% zbite, elewacja wschodnia nie posiada ich w ogóle. Ściany: duże ubytki w ceglanych ścianach zewnętrznych, zwłaszcza w elewacji wschodniej. W elewacji tej brakuje podmurówki, części ścian przy otworach drzwiowych oraz części posadzki i podwalin w przedsionku. Zniszczone są zwieńczenia obu wieżyczek - wystają tylko drewniane kikuty. W partiach murowanych wieżyczek również duże ubytki w cegle. Stropy: w trzech pomieszczeniach widoczne są, zwłaszcza w narożach, zarwania stropów będące wynikiem dużego zawilgocenia, a następnie przegnicia stropów. Wejście na strych jest utrudnione, ale stan stropów sugeruje duże ubytki w poszyciu dachu. W paru miejscach widoczne są również zarwane podłogi. Wieżba dachowa: w stanie bardzo złym: spróchniała, z licznymi śladami działalności owadów. Schody zewnętrzne w stanie dobrym. Schody wewnętrzne: z brakującą balustradą i poręczą /zwłaszcza w górnej części/. Z oryginalnego wyposażenia kuźni zachowało się tylko żelazne koło w elewacji zachodniej służące do przyzywania koni. Instalacji brak.

14. Zniszczony strop i fragment narożnika pomieszczenia w południowo-zachodniej /południowej/ części budynku
15. Zniszczenia stropu w pomieszczeniu j.w.
