1962/1 KOŚCIÓŁ par. p.w. Wniebowzięcia NMP

1756

DĘBY SZLACHECKIE

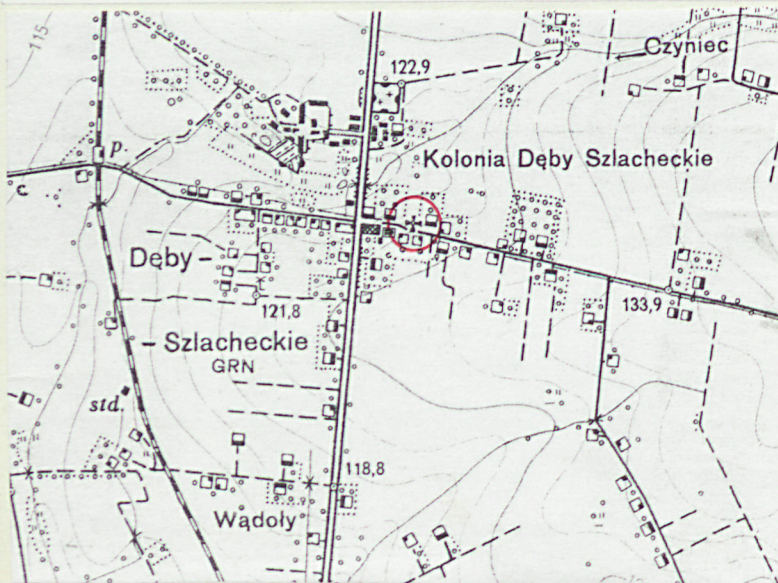
11. Zdjęcia, rzut, przekrój, sytuacja, orientacja

**SYTUACJA.** Obiekt położony na wschodnim skraju wsi przy drodze z Dębów Szlacheckich do wsi Borecznia, około 250 m od drogi Koło - Sompolno. Teren otoczony niskim murem z kamienia; graniczy od wschodu z plebanią. Przy bramie głównej od zachodu drewniana dzwonnica. W kierunku północno - wschodnim i północno-zachodnim prowadzą na zewnątrz dwie furtki.

**MATERIAŁ, KONSTRUKCJA, TECHNIKA.** Cokół kamienny na zaprawie wapiennej. Ściany drewniane o konstrukcji zrębowej, wzmocnione lisicami skręconymi śrubami metalowymi, z zewnątrz oszalowane. Stropy drewniane, płaskie z posufitką z desek ułożonych na styk. Wieżba dachowa jętkowo-stolcowa. Ściany stolcowe, wzmocnione krzyżami św. Andrzeja. Pokrycie dachu blacha ocynkowana, na rąbek stojący - na wszystkich połaciach. Posadzki cegła klinkierowa układana w jodełkę. Schody policzkowe, zabiegowe na chór muzyczny. Otwory prostokątne. Okna różnej wielkości, krosnowe podzielone szczebliną z opaską. Drzwi zewnętrzne jedno- i dwuskrzydłowe, klepkowe, układ klepki ukośny. Wewnętrzne spągowe, ramowo-płycinowe oraz portefenetre z naświetlem.

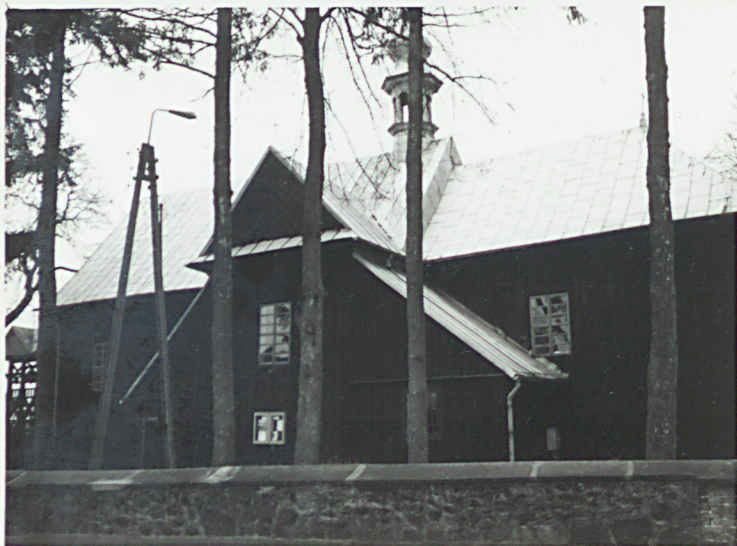
**ELEWACJE.** Zachodnia - szczytowa, deskowanie przybudówki w jodełkę, szczyt również w jodełkę. Południowa - w nawie dwa okna, w kaplicy jedno okno, w prezbiterium jedno okno, szczyt kaplicy deskowany w jodełkę. Analogiczny układ elewacji północnej. Wschodnia gładka bez otworów. Elewacje północną i południową wieńczy profilowany gzyms.

1. Elewacja południowa
2. Wieża
3. Wejście główne do kościoła
4. Okno w elewacji południowej
5. Fragment ozdobnej boazerii w prezbiterium
6. Ołtarz główny
7. Drzwi do wyjścia frontowego

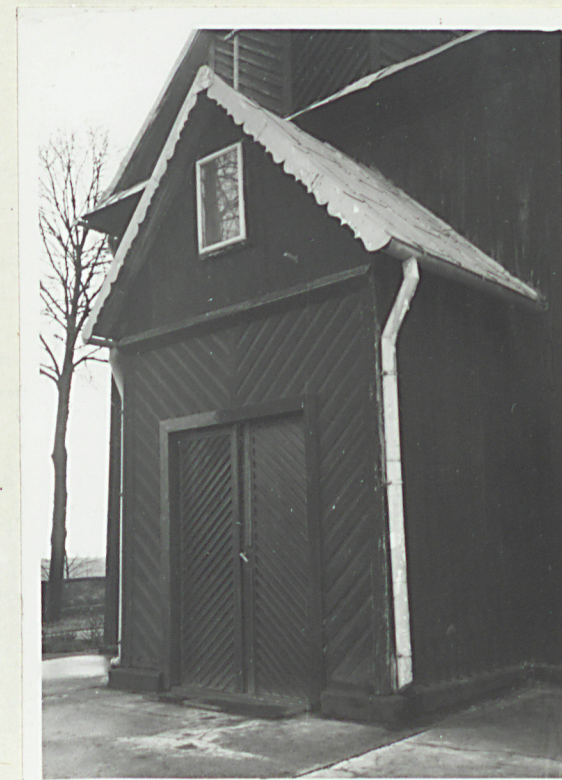
3.

**PLAN.** Krzyża, który tworzą dwie analogiczne kaplice. Od zachodu wejście główne przez małą kruchtę oraz 2 wejścia po bokach /nieczynne/. Od południa przez kruchty dobudowane do kaplic, od północy przez zakrystię.
