1. Obiekt
13667/6 K U Ź N I A (5) w zespole folwarcznym

2. Czas powstania
I poł., XIX w.

3. Miejscowość
WIELKOPOLSKI
O P O R O W O

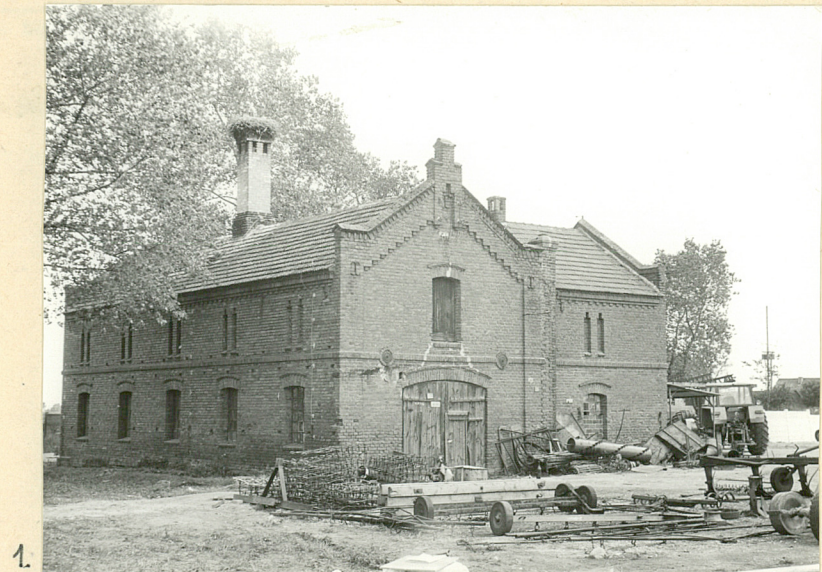
11. Zdjęcia, rzut, przekrój, sytuacja, orientacja

Sytuacja - kuźnia /5/ w zespole folwarcznym położona w wschodniej części obejścia folwarcznego. Leży w pobliżu głównej drogi gospodarczej przecinającej obejście z południa na północ po jej wschodniej stronie, oddzielona od niej niewielkim placem. Należy do grupy obiektów zajmujących niegdyś południową część obszaru zespołu. W niewielkim oddaleniu na północ od kuźni znajdują się nowo-wybudowane garaże i stacja paliw, a od południa osłaniają ją dwie współcześnie (po wojnie) wzniesione obory, widoczne z drogi asfaltowej biegnącej przez wieś.

Budynak założony na planie litery L - korpus główny ustawiony na osi wschód-zachód. Do zachodniego skraju ściany południowej dobudowano niewielkie skrzy-

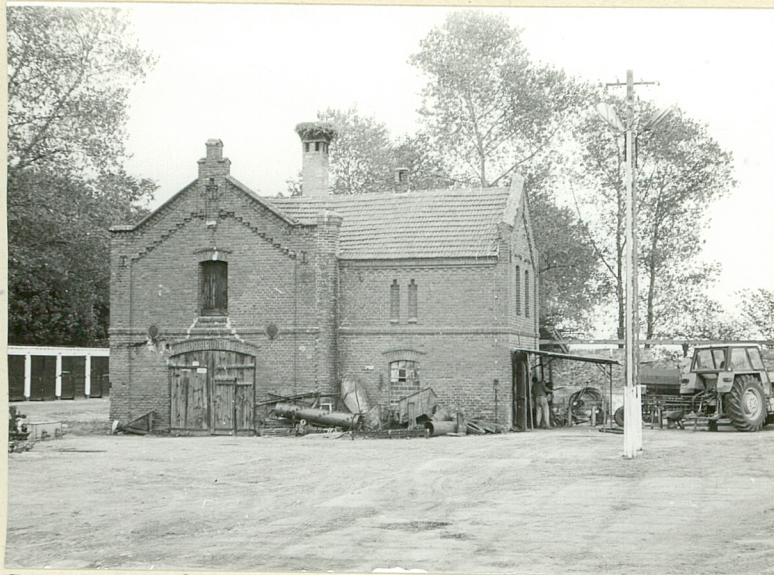
Elewacja zachodnia - widoczny szczyt korpusu głównego i boczną ścianę skrzydła. W osi środkowej szczytu brama wjazdowa, nad bramą również w osi drzwi wychodzące z poddasza. Na wysokości gzymsu kordonowego widoczne ozdobne kolisty (talerzowe) kotwienie ściągów sklepienia parteru. Pionowe pasy skrajne przy krawędziach ściany wystają nieco z lica elewacji w formie płytkich pilastrów połączonych ze sobą schodkowym fryzem utworzonym z wystawek ceglanych biegnących wzdłuż krawędzi trójkątnego szczytu. Krawędzie trójkątnego szczytu okryte dwuspadowym daszkiem z cegieł a jego wierzchołek zwieńczony sterczyną nakrytą także dwuspadowym, ceglany niby-daszkiem. Do południowej krawędzi szczytu dobudowany później zewnętrzny pion kominowy zaburzający nieco symetrię tej części elewacji. Zachodnia ściana skrzydła - na osi, na poziomie parteru otwór okienny dołem do połowy zamurowany. Na poziomie poddasza nad oknem dwie zamurowane szczeliny wentylacyjne. Ścianę wieńczy gzyms podokapowy utworzony z wystawionej rolki cegły opartej na wystawionej warstwie cegły układanej na białe główkami na zewnątrz opartej z kolei na szeregu ceglanych wsporników.

1. Widok ogólny od strony północno-zachodniej.
2. Korpus główny - elewacja wschodnia.
3. Elewacja zachodnia.
4. Korpus główny - elewacja północna.
5. Skrzydło - elewacja południowa.
6. Widok ogólny z południowego-zachodu.
7. Korpus główny - fragment elewacji południowej.

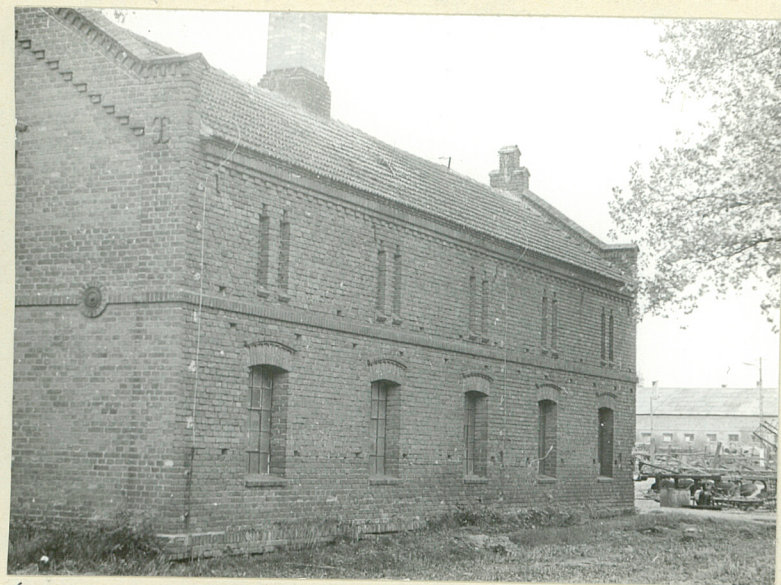
4.

Elewacja północna - widoczna boczna ściana korpusu głównego. Otwory okienne parteru i szczeliny wentylacyjnej poddasza rozmieszczone regularnie i rytmicznie nadają elewacji charakter pięcioosiowy. Ściana wyposażona w gzyms kordonowy i pośredni - takie jak na pozostałych elewacjach. Elewacja wschodnia - szczytowa ściana korpusu głównego - ogólny obrys ścian taki jak szczytu zachodniego: lekko zaznaczone pilastry, krawędzie ozdobione szerokim fryzem i nakryte daszkiem ceglany, widoczne kotwienia ściągów, różni się jedynie brakiem sterczyny wieńczącej wierzchołek trójkątnego szczytu. Na wysokości poddasza, na osi elewacji otwór okienny, na poziomie parteru także samo okno umieszczone bliżej południowej krawędzi. Do południowego skraju dobudowany mur, który jest pozostałością po dawnych warsztatach /13/. Mur ciągnie się zgodnie z licem elewacji w kierunku południowym zasłaniając widok na wschodnią ścianę boczną skrzydła, widoczną jedynie z podwórza kuźni. Na północnym skraju elewacji przyległym do korpusu głównego otwór drzwiowy prowadzący na klatkę schodową, nad nim wąski otwór okienny naświetlający wnętrze klatki. Na osi ściany, na poziomie parteru otwór okienny a nad nim pod okapem dwie przyległe do siebie szczeliny wentylacyjne. Gzyms podokapowy, taki jak na pozostałych elewacjach. Elewacja południowa - widoczna ściana szczytowa skrzydła i w głębi ściana boczna głównego korpusu. Ogólny obrys szczytu skrzydła przypomina obrys wschodniej ściany szczytowej korpusu głównego: lekko zaznaczone pilastry na skrajach połączone fryzem zdobiącym, niekryte daszkiem krawędzie trójkątnego szczytu, brak sterczyny. Na poziomie poddasza symetrycznie względem osi środkowej elewacji dwa otwory okienne w osiach okien na poziomie parteru otwór drzwiowy i do połowy zamurowany otwór okienny. W głębi widoczna boczna ściana południowa korpusu głównego. W części środkowej na poziomie parteru brama, nad bramą niski otwór drzwiowy prowadzący na poddasze. Na parterze symetrycznie względem bramy po jednym oknie, z których wschodnie zamurowano.
