KOŚCIÓŁ PARŚ p.w. WNIEBOWZIĘCIA NAJSWIETSZEJ PANNY MARIII

OSTRORÓG

1. Miejscowość	2. Obiekt (nazwa jak w karcie)	3. Zawartość wkładki (nazwa obiektu lub materiału uzupełniającego)
OSTRORÓG	MUR I BRAMA PRZY KOŚCIELE PARAFIALNYM P.W.WNIEBOWZIĘCIA NMP	opis, rzut bramy, zdjęcia.

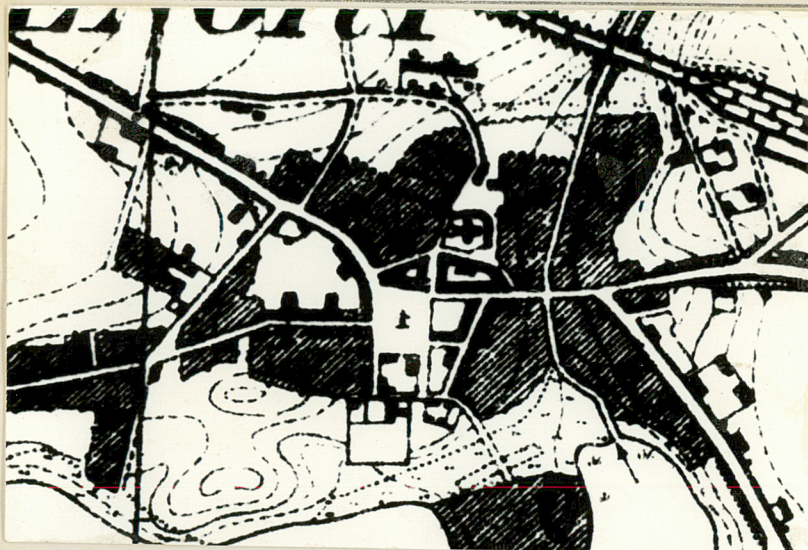
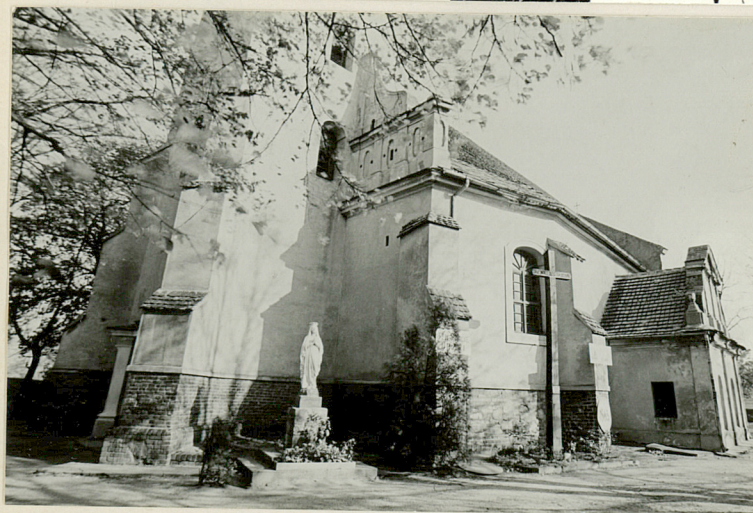
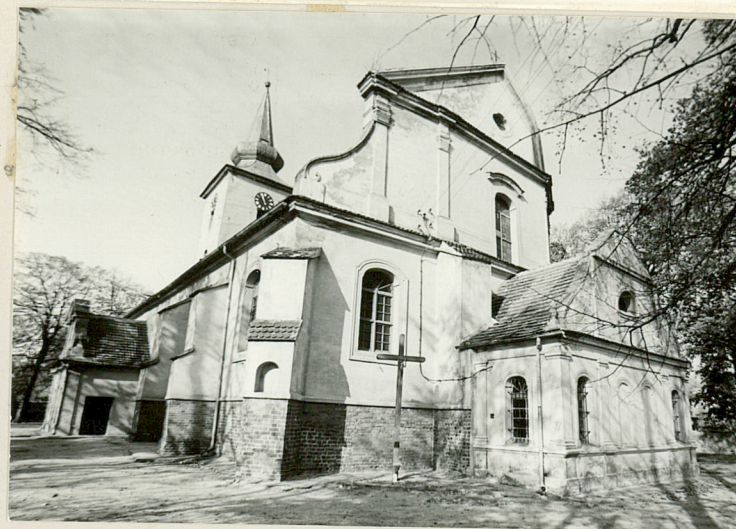
Kościół usytuowany na terenie wydzielonym murem z trójprzelotową bramą wjazdową od pd.-zach. Otoczony wieńcem drzew. Położony na wsch. od rynku. Murowany z cegły na kamienno-ceglanej podmurówce, podtynkowany. Wieżba dachowa drewniana, pokrycie połaci dachowych karpiówką. Hełm wieży z blachy miedzianej. Posadzka kościoła z płyt kamiennych. Założony na planie prostokąta o ściętych narożnikach pd.-zach. i pn.-wsch. z dobudówkami w elewacjach. Trójnawowy, halowy, pięcioprzęślowy z niewyodrębnionym zamkniętym prosto prezbiterium. Od zach. wieża na planie kwadratu, od pn. dawna zakrystia, od wsch., za prezbiterium zakrystia na planie prostokąta, od pd. niewielka kruchta. W przyziemiu wieży kruchta. Przęsło zach. z emporą organową sklepienie kolebką, wsparta na przysciennych filarach opilastrowanych, na profilowanych bazach. Nawa otwarta do bocznych arkadami na czworobocznych filarach; arkady zamknięte półkoliście ścianami opilastrowanymi, zwieńczone gzymsem. Prezbiterium podwyższone. W zach. ścianie nawy pn. wejście na emporę. Na wysokości czwartego przęsła przejście do dawnej zakrystii, w architektonicznym portalu. Drzwi jednoczęściowe płycinowe w prostym profilowanym obramieniu ujęte w dwie pary pilastrów i wysunięte kolumny podtrzymujące przerywane belkowanie, na którym umieszczono rzeźby aniołów. Na osi, ponad motywem ornamentycznym nisza zamknięta półkoliście z rzeźbą świętego. Nad niszą motyw kotary z umieszczonym centralnie kapeluszem kardynalskim i insygniami władzy kościelnej. Dawna zakrystia sklepienie kolebkowe, z dwoma kwadratowymi oknami w ścinach: wsch. i zach. W nawie pd. na wysokości drugiego przęsła przejście do kruchty zamknięte odcinkiem łuku. W przęśle tym zostało zamurowane okno. Za głównym ołtarzem wąski otwór drzwiowy zamknięty odcinkiem łuku prowadzący do obecnej zakrystii. Ponad nim płytka nisza, a powyżej duże prostokątne okno zamknięte odcinkiem łuku. Wewnątrz zakrystia jest pięcioboczna z uskokiem w narożniku pd.-wsch., z osobnym wejściem od strony pn. Otwór drzwiowy zamknięty półkoliście. Malatury barokowe na drewnianym stropie kościoła; nawa boczna: 1. Stworzenie Adama i Ewy, 2. Adam i Ewa, 3. Wypędzenie z raju, 4. Życie na ziemi, nawa główna: 1. Chrzest w Jordanie, 2. Kazanie Jana Chrzciciela, 3. Uczta Heodiady, 4. Ścięcie św. Jana, nawa boczna: 1. Apoteoza Matki Najświętszej, 2. Koronacja Matki Boskiej, 3. Immaculata. Wieża od zachodu przylegająca do korpusu ma cztery kondygnacje, w narożnikach pn.-zach i pd.-zach. opięta skośnie ustawionymi szkarpmi o trzech uskokach, sięgającymi do połowy jej wysokości. Na osi portal portal ujęty w skośnie ustawione pilastry z przerywanym belkowaniem, nakryte dachówką. Na poszczególnych kondygnacjach wieży otwory okienne zamknięte półkoliście. Na osi zegar. Wieża nakryta hełmem cebulastym przechodzącym w stożek zakończony kulą i krzyżem. Nawy boczne od stroy zach. zwieńczone półszczytami dwuczęściowymi. Dolna kurtyna podzielona pilastrami z blendami pomiędzy nimi. Ponad gzymsem wolutowe spływy. Narożne szkarpy elewacji zach. ustawione skośnie, z dwoma uskokami. Elewacje pd. i pn. częściowo oszkarpowane. W ścianie pd. dobudowana kruchta z wejściem od strony wsch., zwrócona szczytem do dziedzińca. Ściana pd. kruchty podzielona trzema pilastrami podtrzymującymi gzymś wieńczący. Pomiędzy pilastrami dwie płaskie nisze zamknięte odcinkiem łuku. Szczyt rozczłonkowany trzema pilastrami, ujęty w wolutowe spływy. Nad belkowaniem niewielki naczółek. W polu tarcza z herbem Szreniawa i literami A K /Adam Kwilecki/ oraz ornament o formach floralnych. Na krańcach szczytu wazony. W ścianie korpusu, przy kruchcie

Stosunkowo dobry. W górnych połaciach dachu zużyta dachówka.

Wymiana części połaci dachowych.
Konserwacja malatur na stropie

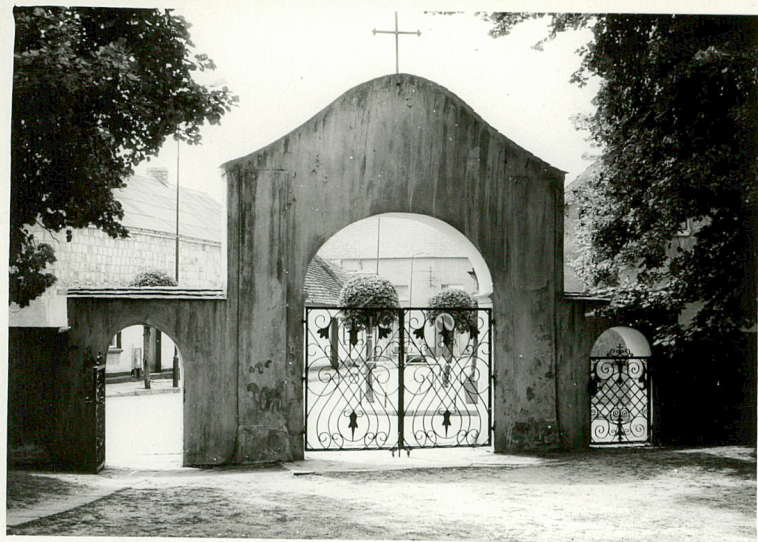
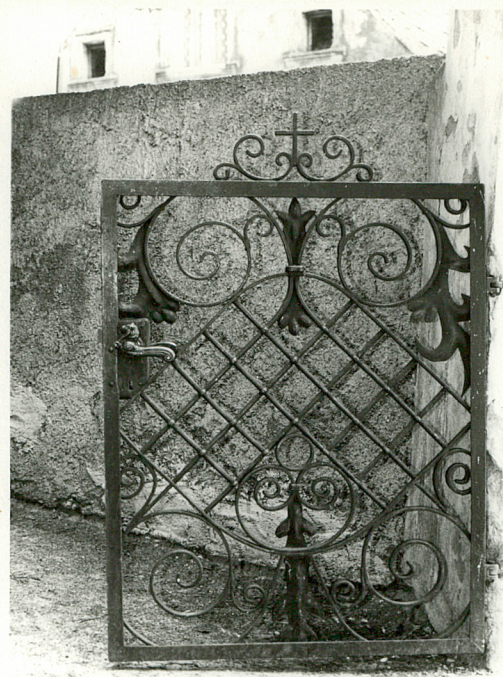
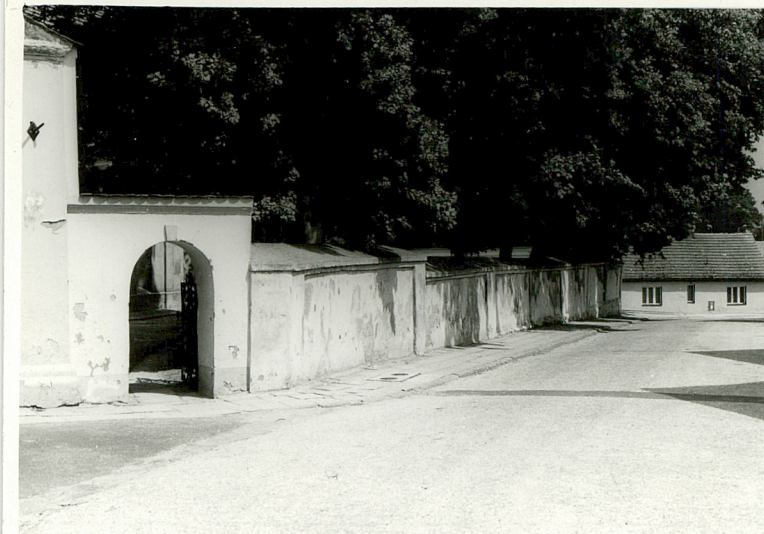
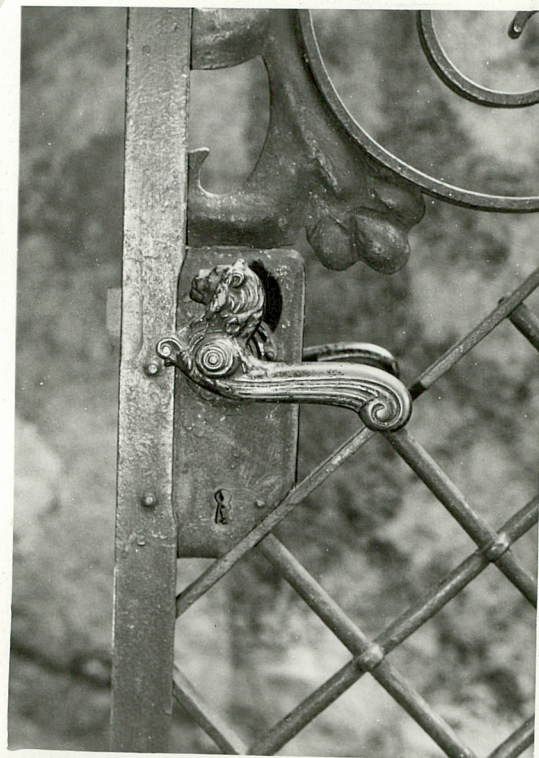
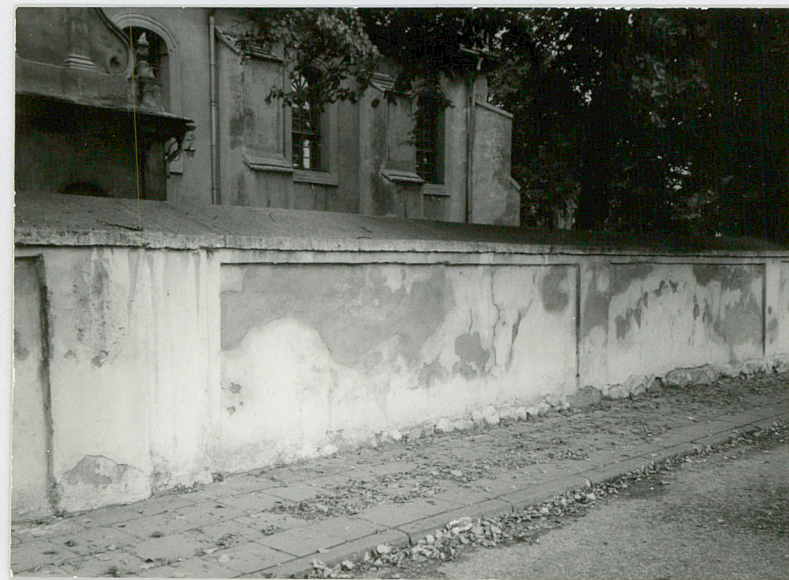
Spis fotografii:

Mur murowany z cegły na fundamencie z kamienia polnego, o grubości ok.65-75cm i wysokości ok.130-150cm, tynkowany, nakryty murowanym 2-spadowym daszkiem okapowym. Od strony zewnętrznej mur ozdobiony prostymi szerokimi lizenami połączonymi prostym pasem podokapowym. Od strony wewnętrznej tj. od strony kościoła mur tynkowany gładko.

Brama w narożniku pd-zachodnim barokowa, murowana z cegły na fundamencie z kamienia polnego, 3-przęsłowa o wywyższonej środkowej części. Poszczególne partie bramy nakryte daszkami okapowymi z dachówki karpiówki. Środkowa, wyższa część bramy z przejazdem bramnym zamkniętym półkoliście . Arkada zamykająca przejazd ozdobiona pośrodku prostym kłębem. Po bokach przejazdu dwa skromne pilastry połączone do góry gzymsem kordonowym. Powyżej bramę zamyka skromny lekko falisty szczyt zwieńczony pośrodku żelaznym krzyżem. Po bokach głównego przejazdu znajdują się dwie furty z otworami przejściowymi zamkniętymi półkoliście również w prostych kłębach w zwieńczeniu. Ścianki furt zamknięte prosto i zakończone skromnym gzymsem .Od strony kościoła brama ze skutym detalem, z którego zachowały się jedynie same pilastry bez kapiteli. Otwory bramy zamknięte żelaznymi ażurowymi skrzydłami - furty jedno-skrzydłowe, środkowy otwór z bramą 2-skrzydłową.Prwdopodobnie z czasów postawienia bramy pochodzą wypełnienia bram bocznych furt, które osadzone zostały w k.XIXw. w nowszych ramach. Z tego też czasu pochodzi przypuszczalnie klamka z lwią główką.Środkowe skrzydła bramy powstały prawdopodobnie później na wzór istniejących starszych części.

1. Widok bramy od strony pd-zach.
2. Widok brama od strony kościoła.
- 3-4. Mur od strony ul. Kościelnej.
- 5-6. Żelazna brama zamykająca furtę.

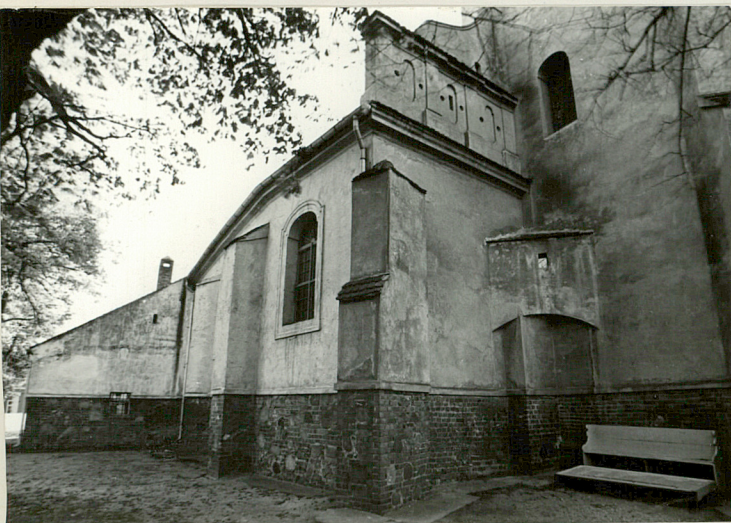
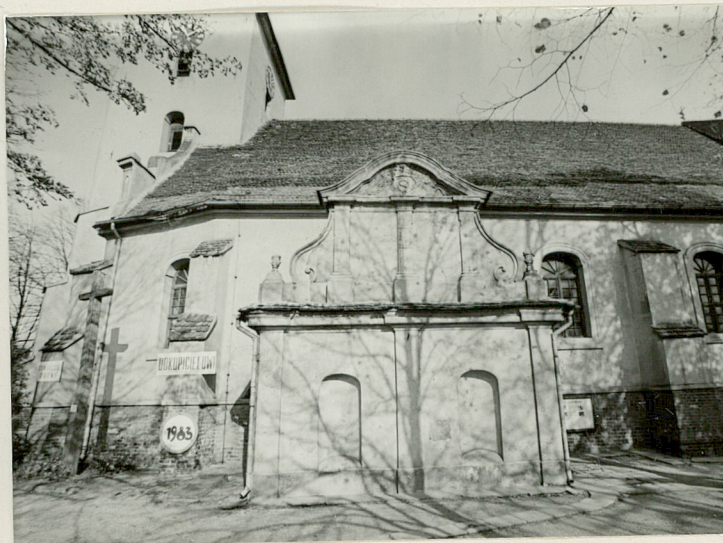
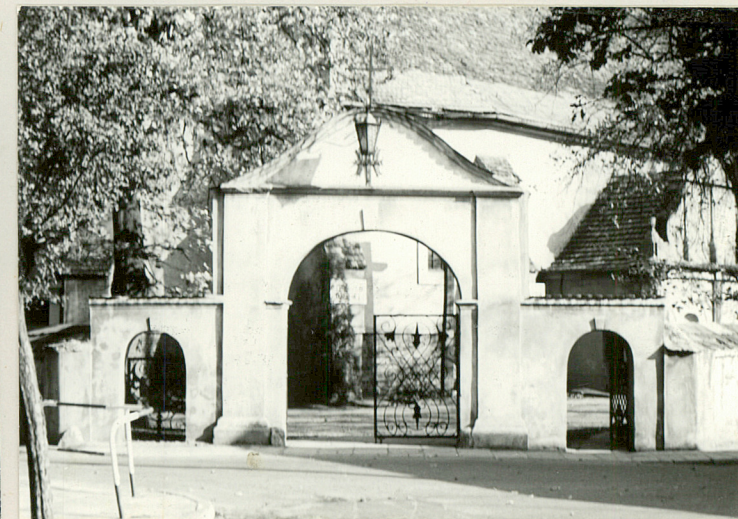
Nr 1 - od strony zach.górna,ostrołukowa część dawnego otworu wężściowego z profilowanej cegły.Nad nim wnęka o analogicznym profilu,zwieńczona ostrołukowo.Pomiędzy szkarpy elewacji wsch. wbudowana zakrystia na otynkowanej podmurówce oddzielonej wspólnym gzymsem.Powyżej ściana podzielona pilastrami.W ścianie wsch. zakrystii,w narożach prostokątne okna zamknięte odcinkiem łuku.W środkowym połu dwie,symetrycznie rozstawione wnęki powtarzające wykrój okien.Pod profilowanym gzymsem obiegający pas zaznaczony w tynku.Szczyt ujęty wolutowymi spływami,z gzymsem oddzielającym górną część.Zakrystia kryta osobnym dwuspadowym dachem.Elewacja wsch. zakończona dwuczłonowym szczytem oddzielonym od ściany profilowanym gzymsem z dachówką.Dolna część szczytu ujęta wolutowymi spływami,podzielona pilastrami ustawionymi na cokołach,podtrzymującymi profilowany,wydatnie wysunięty gzyms rozdzielający.Na osi duże okno zamknięte odcinkiem łuku w prostym obramieniu.W górnej części fragment profilowanej dekoracji spełniającej rolę okapu.

Okna korpusu o jednakowym wykroju,duże prostokątne,zamknięte odcinkiem łuku w profilowanych obramieniach.
Uskok szkarpy kryte dachówką.Kościół ma instalację elektryczną i odgromową.
