1. Obiekt zabytkowy

KOŚCIÓŁ fil. p.w. św. Jakuba

BUDZISZEWKO

4. Styl arch. bud. drewnianego barokowy

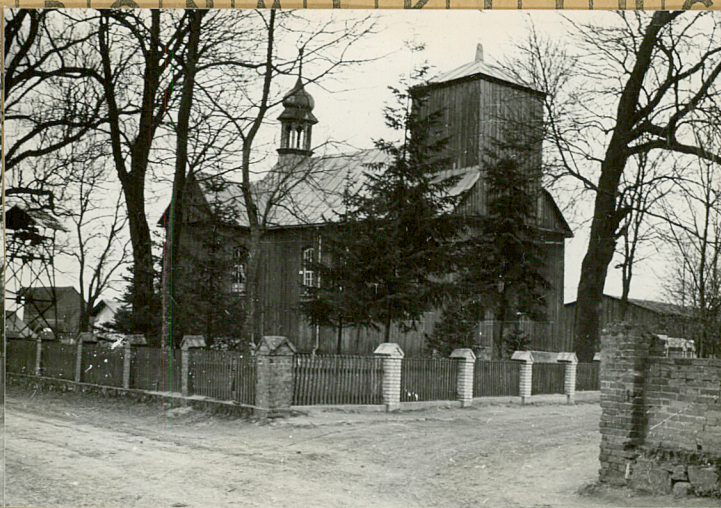
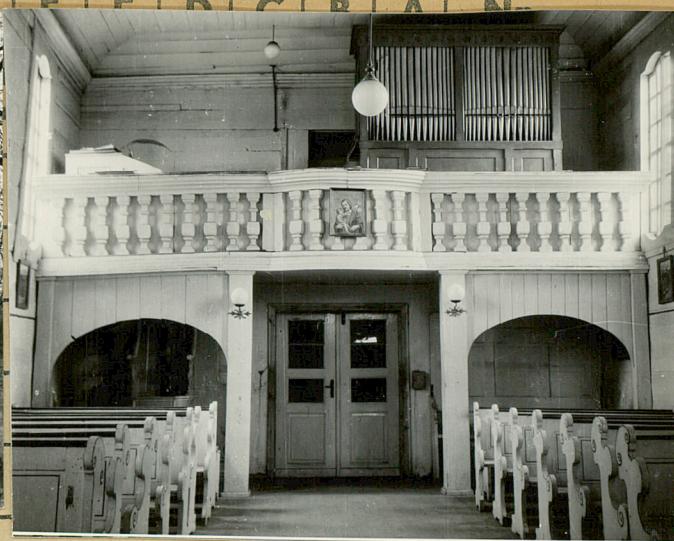
Kościół orientowany, drewniany, jednokorytowy pionowo z transeptem i prezbiterium, zamkniętym trójbocznie. W zach. fosadzie wieża, wyodrębniona w górnej kondygnacji. Dachy dwuspadowe, kryte blachą. Na skrzyżowaniu z transeptem sygnaturka drewniana, osmioboczna, kryta hełmem baniastym.

35. Uwagi różne. Konieczna natych-  
miastowa konserwacja ze wzglę-  
dów na obniżenie się poziomu  
pod kościołem i zapadanie  
fundamentów
