KARTA EWIDENCYJNA ZABYTKÓW  
ARCHITEKTURY I BUDOWNICTWA

PAŁAC

pocz. XIX w.

BUDZISZEWKO

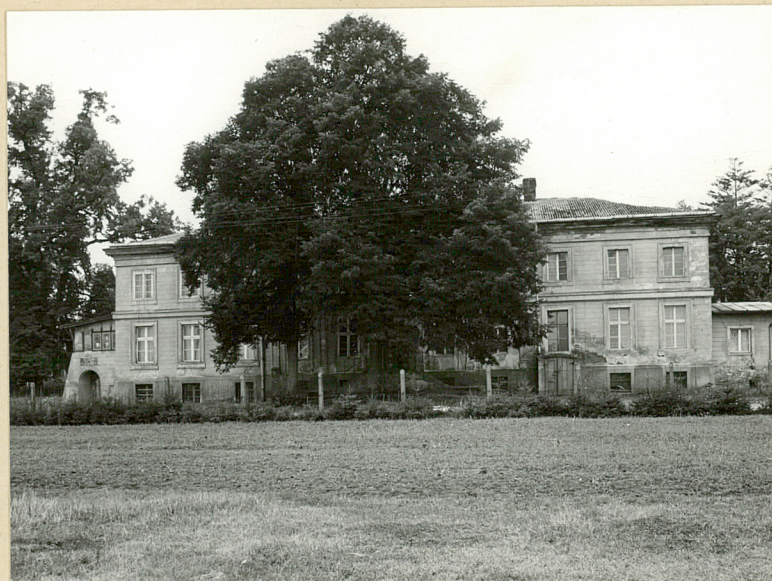
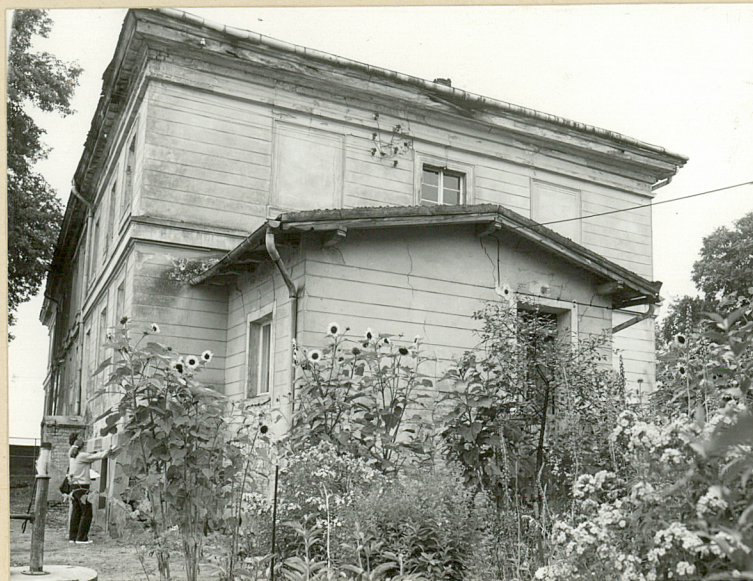
11. Zdjęcia, plan sytuacyjny, rzuty

Pałac zwrócony fasadą na wsch., do pn., zach. i pd. otoczony parkiem. Droga dojazdowa prowadzi od strony pn. na wąskie podwórze przed frontem budynku. Na pn. od pałacu zlokalizowana jest piętrowa oficyna. Na fundamencie kamiennym, murowany z cegły. Stropy drewniane, więźba dachowa drewniana jętkowo-płatwiowa, o trzech ścianach stolcowych. Na planie wydłużonego prostokąta, z wejściem na osi fasady. Wysoko podpiwniczony, dwukondygnacyjny, z parterowymi przybudówkami w elewacjach bocznych, z czterospadowym dachem krytym częściowo łupkiem, częściowo eternitem. Nad przybudówką pn. dach dwuspadowy kryty blachą, nad pd. - dach jednopołaciowy kryty papą. Fasada 11-osiowa, otwory pięciu środkowych osi w obu kondygnacjach rozdzielone płaskimi pilastrami. Środkowa część fasady opracowana w gładkim tynku, części boczne z wyrabianą w tynku dekoracją pasową. W elewacji ogrodowej część środkowa /5 osi/ boniowana, części boczne w gładkim tynku. Elewacje boczne 3-osiowe z dekoracją pasową. Parter oddzielony od piętra wydatnym gzymsem kordonowym. Budynek zwieńczony gładkim fryzem /tylko w elewacji pd. zdobionym motywem roślinnym/ i drewnianym kostkowym gzymsem. Okna o zróżnicowanym module, prostokątne i zamknięte łukiem odcinkowym /okna kaplicy/, ujęte w profilowane opaski, z podokiennikami w formie podłużnej płyciny. Wnętrze w układzie dwutraktowym, z małą sienią odsuniętą na pd. od osi traktu frontowego, mieszczącą główną klatkę schodową i salonek /kaplicą/ na osi traktu ogrodowego. W kaplicy pseudokolebkowe sklepienie, w oknach witraże o motywach roślinnych. W pokoju przylegającym do niej od pd. - skromna dekoracja stiukowa. Podłogi ceramiczne /sien/ i deskowe. Schody drewniane zabiegowe. Drzwi płycinowe, wejściowe o bogatej dekoracji. Okna w korpusie głównym 4- i 2-dzielne, o drobniejszych podziałach szczeblinowych. Instalacje: elektr., wodno-kanal., piece.

14. Kubatura ok. 4224 m <sup>3</sup>	15. Powierzchnia użytkowa ok. 844 m <sup>2</sup>	16. Przeznaczenie pierwotne mieszkalne	17. Użytkowanie obecne mieszkania, Klub Rolnika
18. Prace budowlane i konserwatorskie, ich przebieg i dokumentacja		19. Stan zachowania (fundamenty, ściany zewnętrzne ściany, wewnętrzne, sklepienia, stropy, konstrukcje dachowe, pokrycia dachu, wyposażenie i instalacje)  Odpadające tynki. Stropy częściowo zalane, przegnite. Pokrycie dachu nieszczelne. Częściowo zniszczone witraże w kaplicy.	
20. Najpilniejsze postulaty konserwatorskie  Załatanie dachu. Zabezpieczenie witraży. Znalezienie użytkownika całości obiektu.
