KARTA EWIDENCYJNA ZABYTEKOW
ARCHITEKTURY I BUDOWNICTWA

GORZELNIA

Koniec XIX w.

BUDZISZEWKO

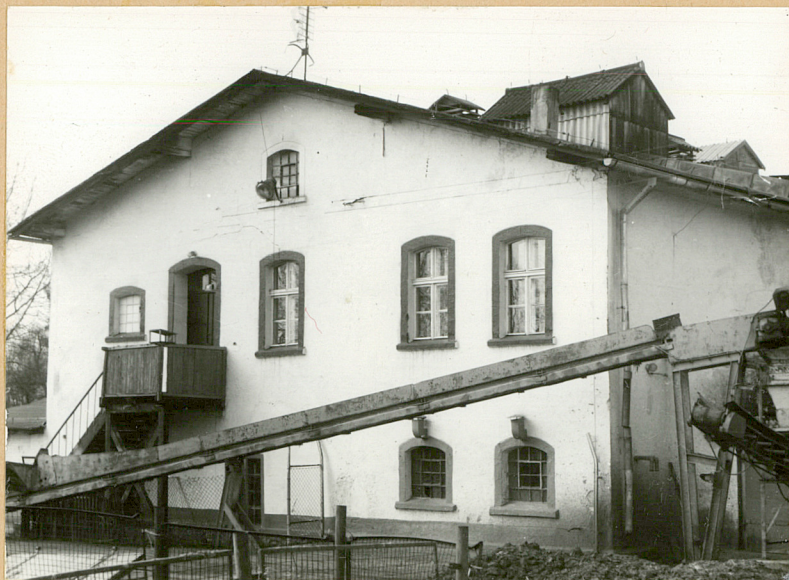
4

- I. Elewacja półn-część wsch.
2. Elewacja półn-część zach.
3. Elewacja połudn.-część zach.
4. Elewacja wsch.
5. Zachodnia część elew. poł. oraz zbiornik wywarów.
6. Elewacja zach.
7. Przybudówki w części poł-wsch.
8. Wystawka.
9. Drzwi zewnętrzne do przybudówki i dalej aparatowni.
10. Komin.
11. Okno w aparatowni.
12. Zbiornik wywarów.
13. Okno do pokoi gościnnych.
14. Otwór w dolnej części komina.
15. Strop i filar w aparatowni.
16. Okno do piwnicy.
17. Otwór drzwiowy w aparatowni.
18. Strop piwnic pod częścią poł. aparatowni.
19. Schody na poddasze.
20. Schody w aparatowni.

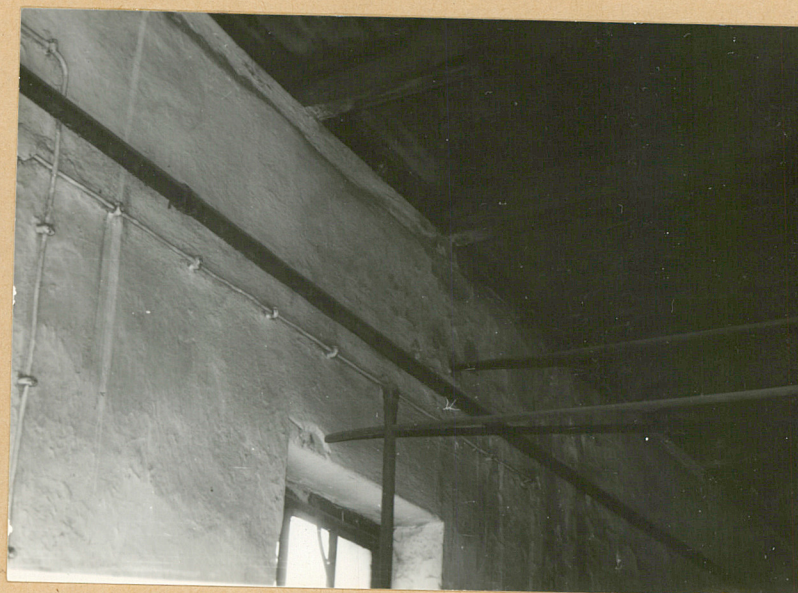
27

dwustronnie mieczowanymi. Filary ścianek stolcowych wzmocnione zastrzałami. Po dwóch stronach ścianki kolankowe. W kotłowni strop współczesny.

21. Podstawa filara w aparatowni.
22. Strop w słodowni.
23. Strop w pomieszczeniu ferment.
24. Konstrukcja dachowa wystawki.
25. Otwór drzwiowy aparatowni.
26. Schody na poddasze w mag. zboża.
27. Strop w kotłowni.
28. Konstrukcja dach. na poddaszu w pomieszc. nad mieszkaniem.
29. Podparcie filara ścianki stołkowej w pomieszc. nad aparatownią.
30. Fragment konstrukcji dach. nad mag. spirytusu.
31. Drzwi na poddaszu.
32. Konstrukcja dachowa nad mag. spirytusu.
33. Konstrukcja dachowa nad mieszkaniem.
34. Konstr. dach. nad aparatownią.
35. Konstr. dach. nad mag. zboża.
36. Konstr. dach. nad mag. spiryt.
