KARTA EWIDENCYJNA ZABYTKÓW  
ARCHITEKTURY I BUDOWNICTWA

ZESPÓŁ MŁYNA WODNEGO

2 poł. XIX w.

JARACZ

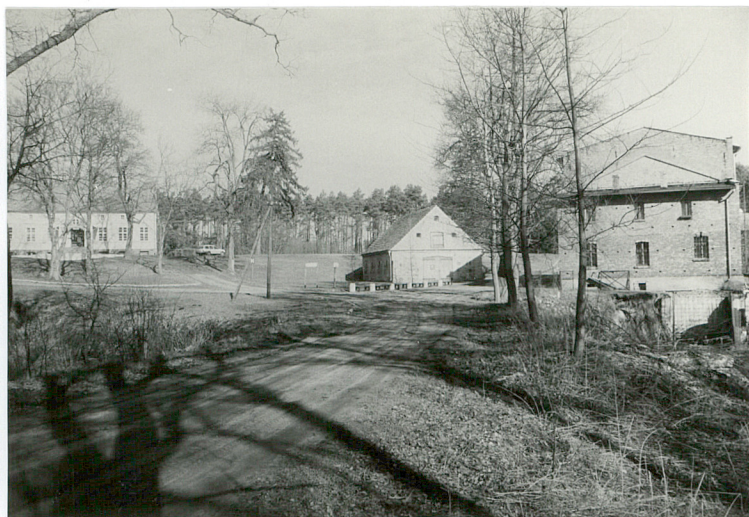
1

1. Widok ogólny zespołu od południa.
2. Widok młyna (1) od południowego-wschodu.
3. Widok młyna (1) od południa wzdłuż młynówki.
4. Rozlewisko Wełny ze sztuczną wyspą; widok z poddasza młyna.

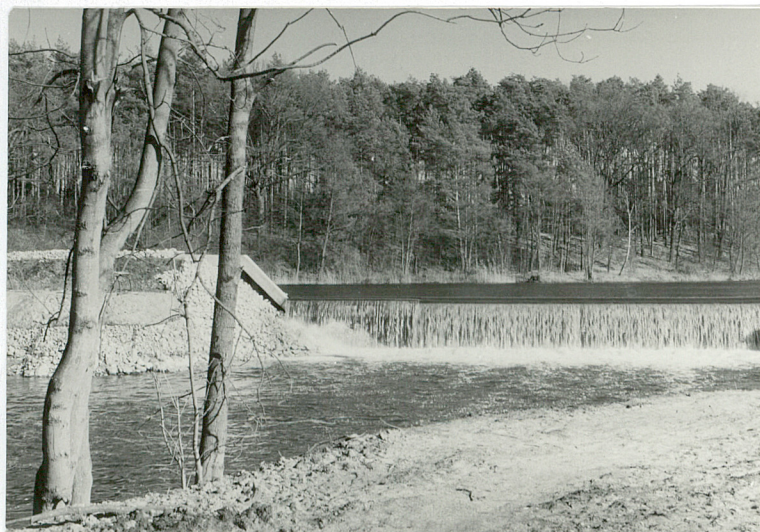
5

5. Spiętrzenie Wełny.
6. Południowa część zespołu z fragmentami młyna (1) i stajni (3).
7. Widok na południowo-zachodnią część zespołu.
8. Północno-wschodnia część zespołu; domy mieszkalne (8); na pierwszym planie fragment stajni (3).

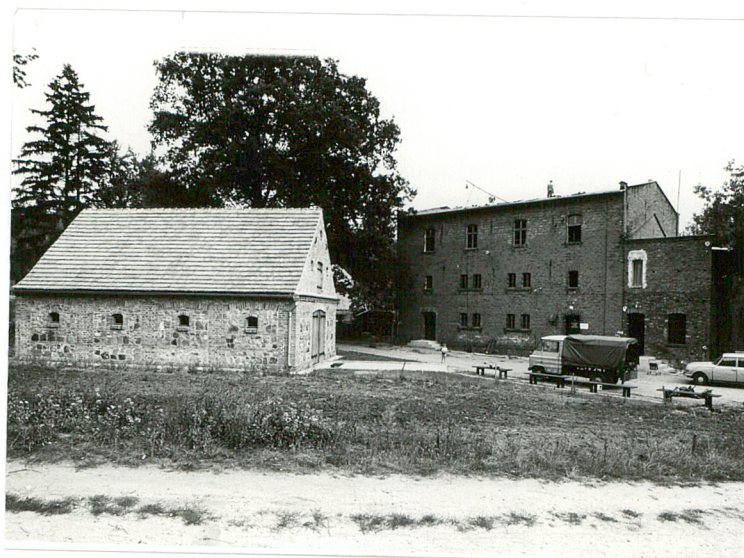
10

9. Północno-zachodnia część zespołu.
10. Młyn (1) i stajnia (3) w trakcie remontu w 1986 r.
11. Stajnia (3), stan z 1981 r.
12. j.w., elewacja płd.wsch. i płd.zach.

18. Prace budowlane i konserwatorskie, ich przebieg i dokumentacja  Po przejęciu zespołu przez Muzeum Narodowe Rolnictwa w Szreniawie przeprowadzono: - remont młyna (4) i jego adaptację na cele wystawowe, - remont domu młynarza (2) i adaptację poddasza na hotel, - rekonstrukcję i adaptację stajni (3). Aktualnie prowadzone są prace przy odbudowie urządzeń wodnych, planuje się także lokalizację na terenie zespołu kolejnych obiektów zabytkowych.  Dokumentacja: - Inwentaryzacja ogólnobudowlana młyna, opr. S.Woyna, TZUP Wągrowiec 1982; - Inwentaryzacja ogólnobudowlana stajni, opr. Z. Zaworski, TZUP Wągrowiec 1982; - Aneks do realizacyjnego planu zagospodarowania, opr. D. Dzierzgowska, TZUP Poznań 1985.		19. Stan zachowania (fundamenty, ściany zewnętrzne, ściany wewnętrzne, sklepienia, stropy, konstrukcje dachowe, pokrycie dachu, wyposażenie i instalacje )  Układ przestrzenny zespołu zmieniony wskutek wyburzenia budynków dawnego podwórza folwarcznego. Dom młynarza (2) po remoncie kapitalnym, adaptacji poddasza na hotel, a piwnic na kawiarnię; zachowna pierwotna bryła, częściowo stolarka drzwiowa, piec kaflowy w pokoju po prawej stronie sieni; stolarka okienna odtworzona na wzór pierwotnej. Stajnia (3) po rekonstrukcji i adaptacji na cele wystawowe. Stary młyn (4) - nie istnieje.  20. Najpilniejsze postulaty konserwatorskie

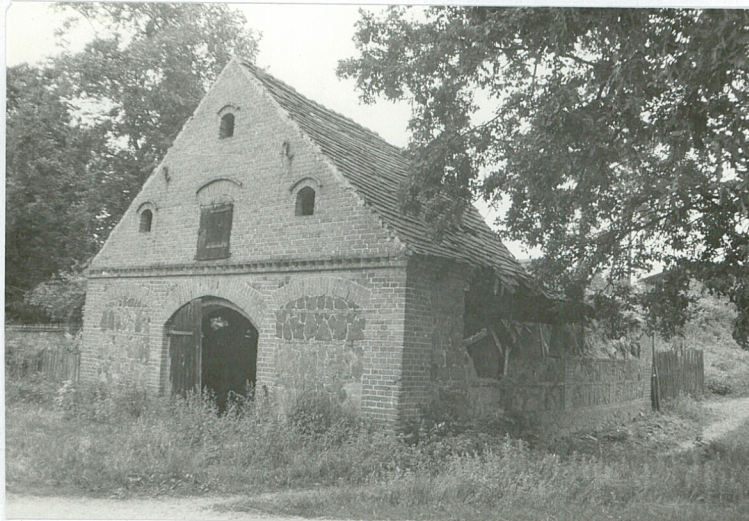
11

Ściany - na niskim kamiennym cokole i rolce ceglanej, konstrukcji kamienno-ceglanej, z zewnątrz nieotynkowane;

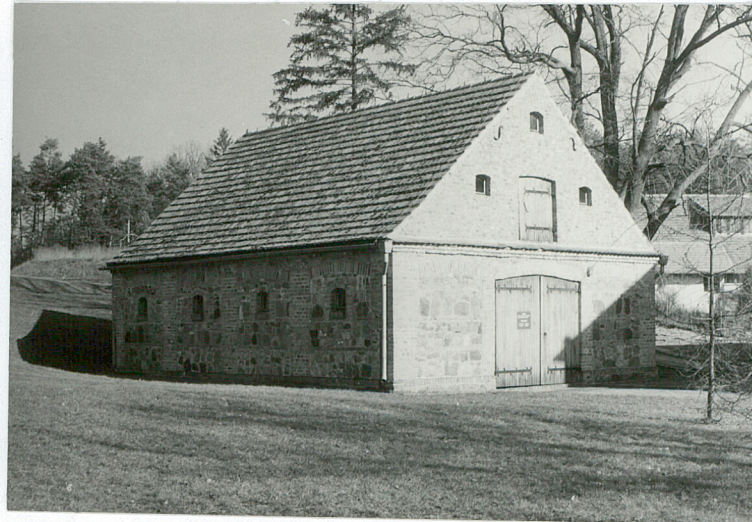
12

kamienno-ceglane, boczne czteroosiowa z otworami okiennymi na osiach, frontowa jednoosiowa z wrotami i drzwiami poddasza na osi; gzyms ceglany, podokapowy.

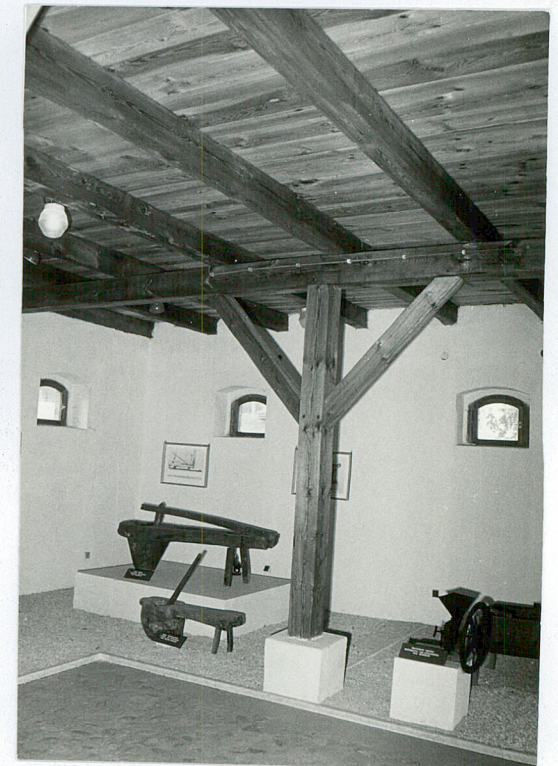
14

13. j.w., widok ogólny wnętrza.
14. j.w., fragment konstrukcji stropu.
15. Dom młynarza (2), stan z 1981 r.
16. j.w., elewacja południowa i wschodnia.
17. j.w., elewacja północna i wschodnia.

Strop - nagi, belkowy na podciągach wspartych dwoma rzędami słupów z mieczami osadzonych na murowanych cokołach;

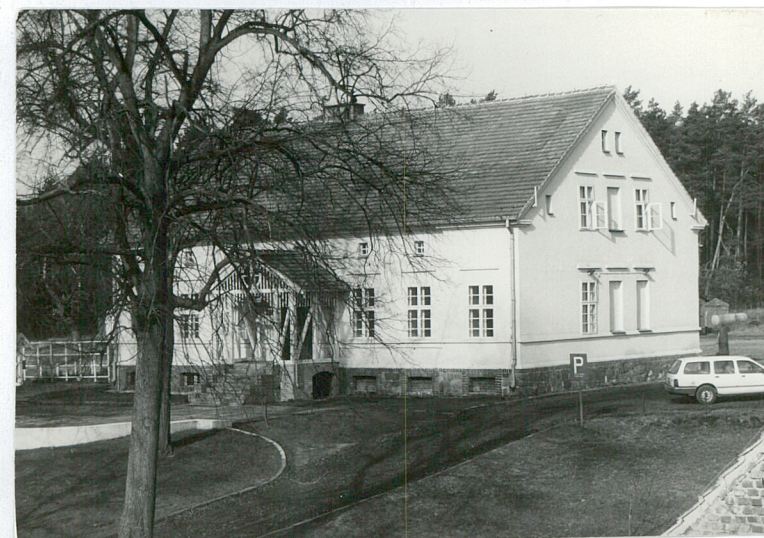
16

Płd.wsch. (frontowa) - siedmioosiowa, symetryczna, ze współczesnym gankiem (na miejscu dawnego) na osi środkowej, zdobiona gzymsem kordonowym, odcinkami gzymsów nadokiennych i profilowanym gzymsem podokapowym.

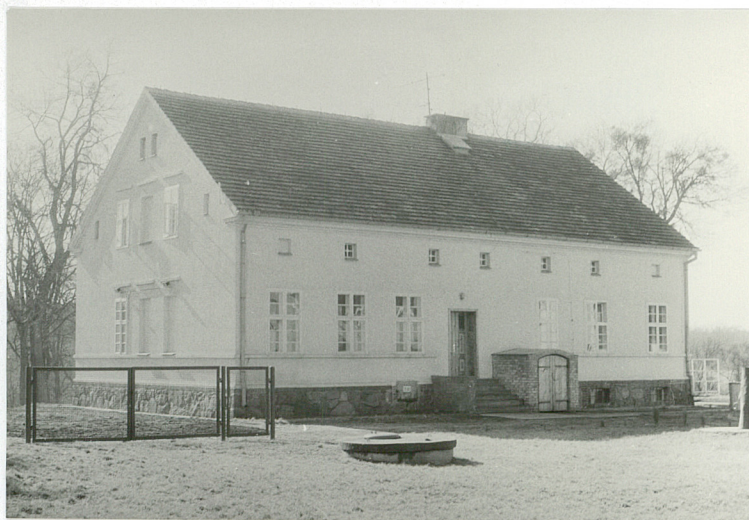
17

Płn.zach. (tylna) - siedmioosiowa, z wejściem do piwnicy, z gzymsami kordonowym i podokapowym jak w elewacji frontowej.

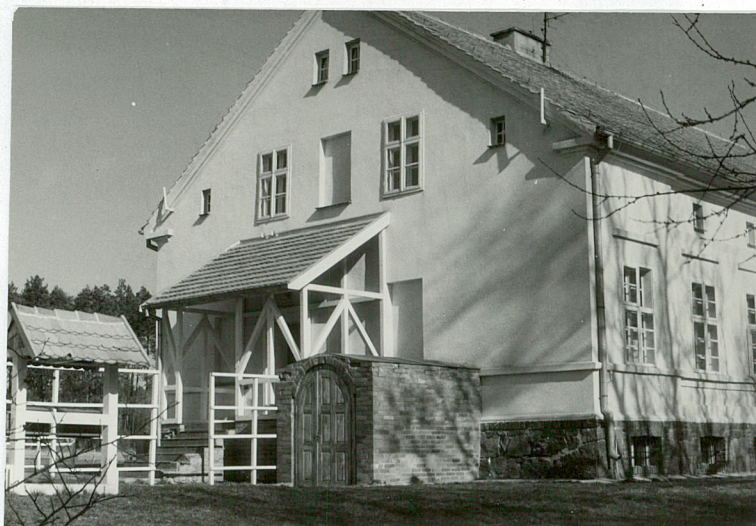
18

18. j.w., elewacja zachodnia.
19. j.w., widok ogólny od wschodu.
20. j.w., drzwi zewnętrzne.
21. j.w., drzwi wewnętrzne.
22. j.w., fragment wnętrza parteru po modernizacji.

Płd.zach. i płn.wsch. (szczytowe) - trójosiowe z otworami i blendami okiennymi na osiach, w elewacji płd.zach. współczesny ganek i wejście do piwnicy.

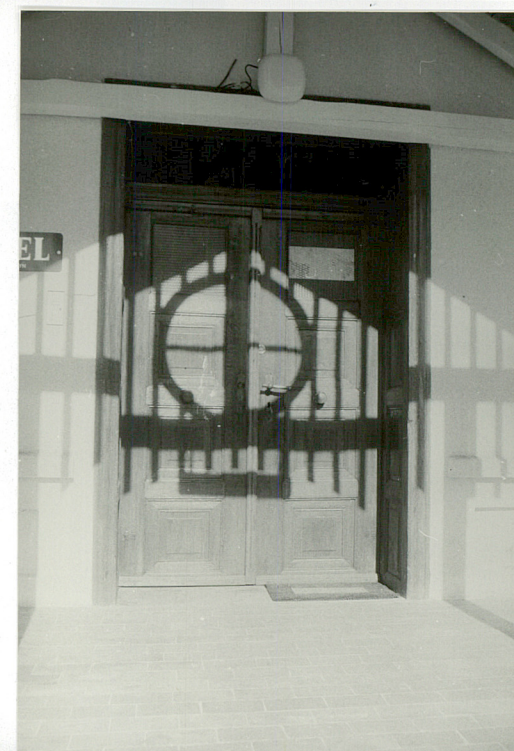
20

Otwory drzwiowe - w elewacji frontowej: drewniane, płycinowe, dwuskrzydłowe z nadświetlem: w elewacjach tylnej i bocznej: współczesne; wewnętrzne; płycinowe jedno- i dwuskrzydłowe; na poddaszu: współczesne.
