KARTA EWIDENCYJNA ZABYTEKOW
ARCHITEKTURY I BUDOWNICTWA

13812

ZESPOL FOLWARCZNY

PARKOWO-WEŁNA

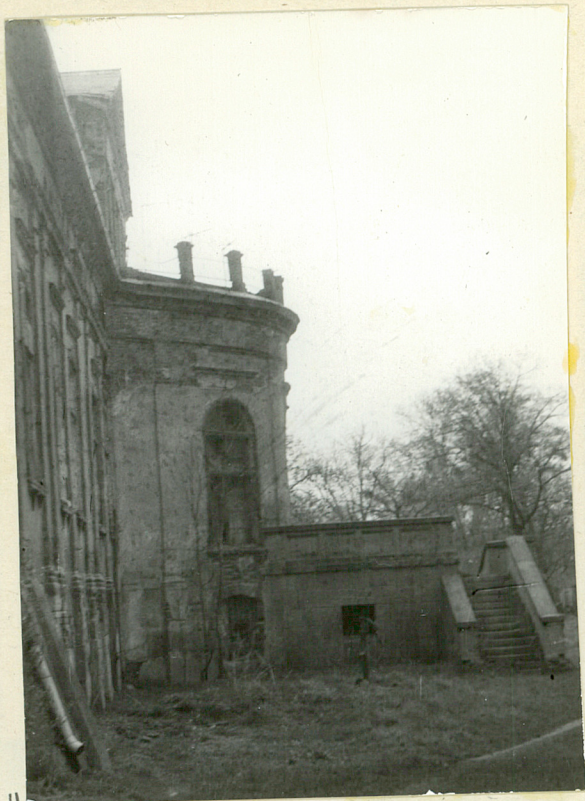
4

1. Pałac-I, elew. pn.
2. Droga dojazdowa z gorzelni do zespołu folwarcznego
3. Pałac-elew. wsch.
4. Pałac-elew. pd.
5. Widok w kier. pn.-zach. z obiektami-I, I3, I0.
6. Pałac-elew. zach.
7. Przypory w pałacu.
8. Widok w kier. pn. z obiektami-I, 4.
9. Kościół przy drodze dojazdowej do zespołu folwarcznego.
10. Widok w kier. wsch. z obiektami-2, 3, I3.
11. Widok w kier. pd. z budynkiem-2.
12. Widok na gorzelnię.
13. Widok w kier. -pn.-zach. z obiektami-2, 3.
14. Droga leśna do cmentarza w kier. wsch.
15. Widok na pole i kolumnę.
16. Podstawa kolumny.
17. Fragment nagrobku na cmentarzu

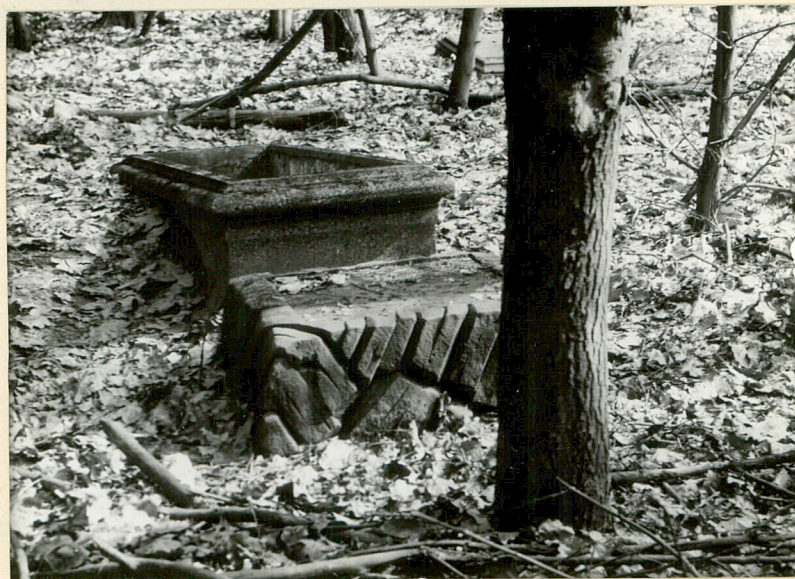
17

- w lesie.
18. Wejście do odkrytego grobowca.
 19. Dom mieszkalny przy drodze dojazdowej do folwarku.
 20. Fragment dawnego gzymsu w czworaku przy drodze/kier. poł.-wsch./
 21. Elew. szczytowa domu przy drodze dojazdowej do folwarku.
 22. Elew. szczytowa w czworaku.
 23. Dom przy drodze dojazdowej widok od strony pn.

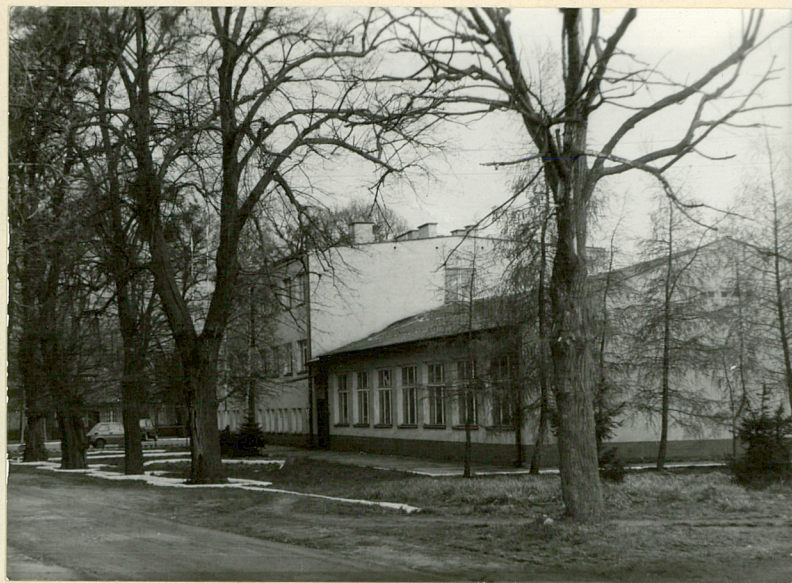
29

24. Droga dojazdowa w części pn.
25. Rzeka Wełna.
26. Drzewa w zach. części zespołu.
27. Drzewa w parku.
28. Rozlewisko rzeki Wełny.
29. Budynek biurowy przy drodze głównej na podwórzu folwarczne.

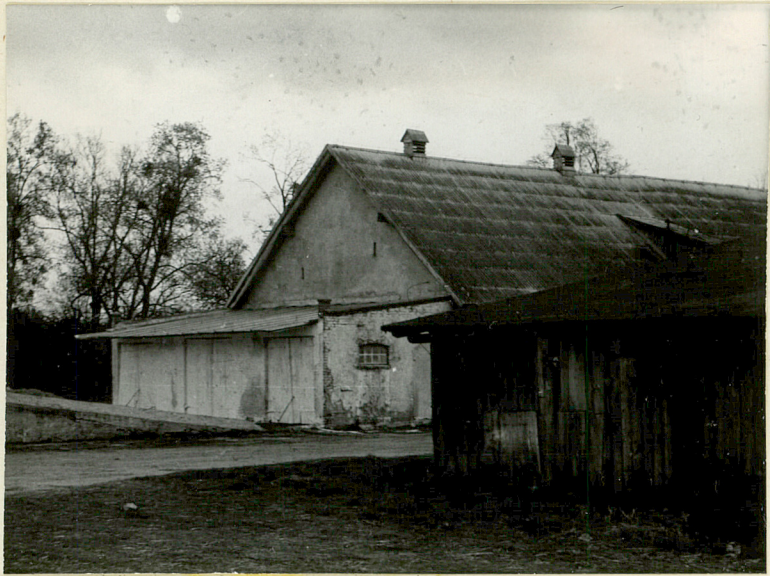
34

30. Drzewa w parku.
31. Widok w kier. wsch. z budynkami-3, I2
32. Widok w kier. zach. z obiektami-I, I3
33. Widok w kier. wsch.
34. Widok na wsch. część obiektów-I3, I5.

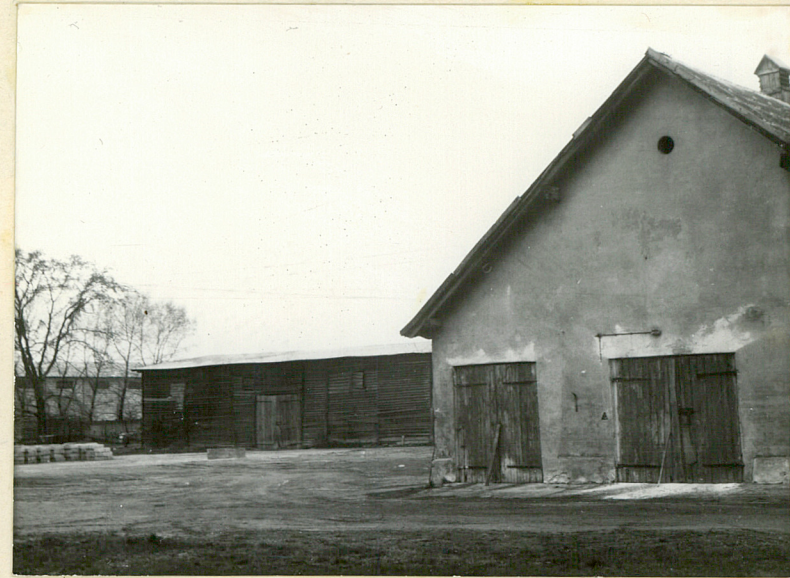
36

35. Wędzarnia-4.
36. Przybudówka w obiekcie-I3.
37. Widok w kier. pn.-wsch. z obiektami-I3, I4.
38. Widok w kier. pd. z obiektami-I3, I0, 20
39. Stodoła, elew. wsch.

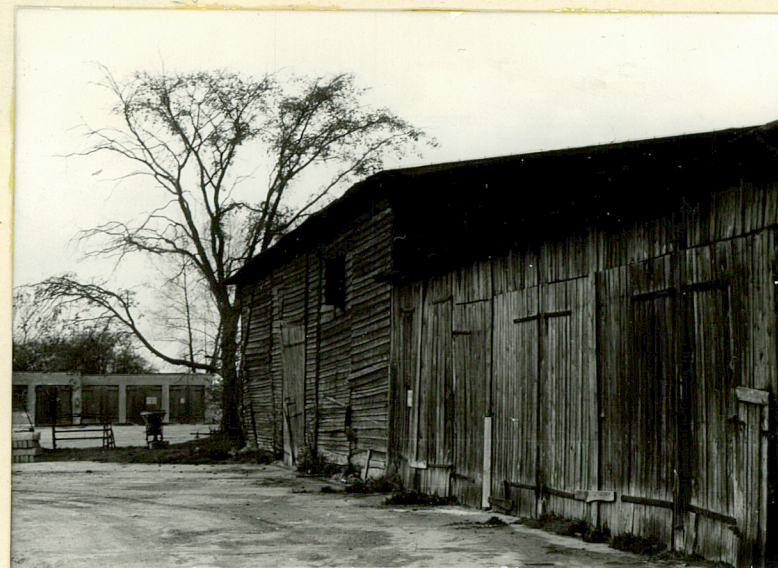
41

40. Widok w kier. pd. z obiektami-I6, I8.
41. Widok na stodołę-elew. zach.
42. Widok w kier. zach. na obiekty-I3, I.
43. Widok w kier. pn. z obiektami-I6, I8, I0

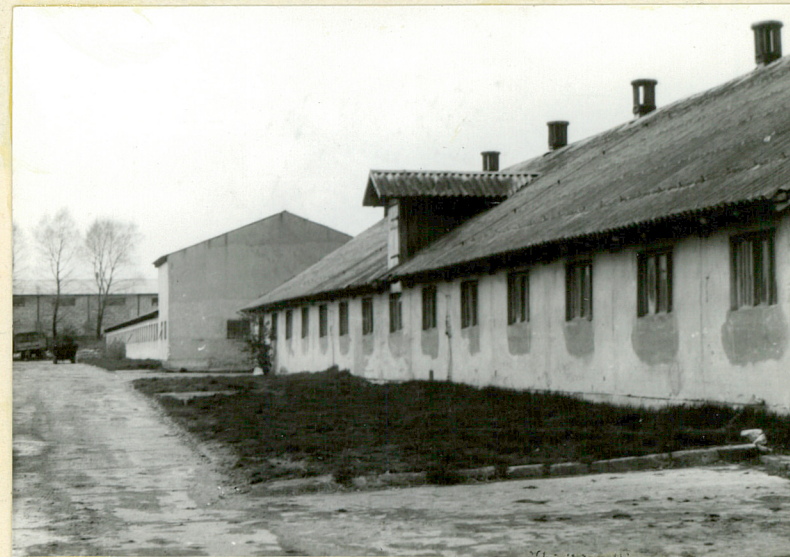
46

44. Widok przy wjeździe po stronie pn.
45. Lodownia-Elew. pd.
46. Widok w kier. pn. z obiektami-I0, I8.
47. Widok na stodołę i chlewnię.
48. Lodownia-elew. wsch.

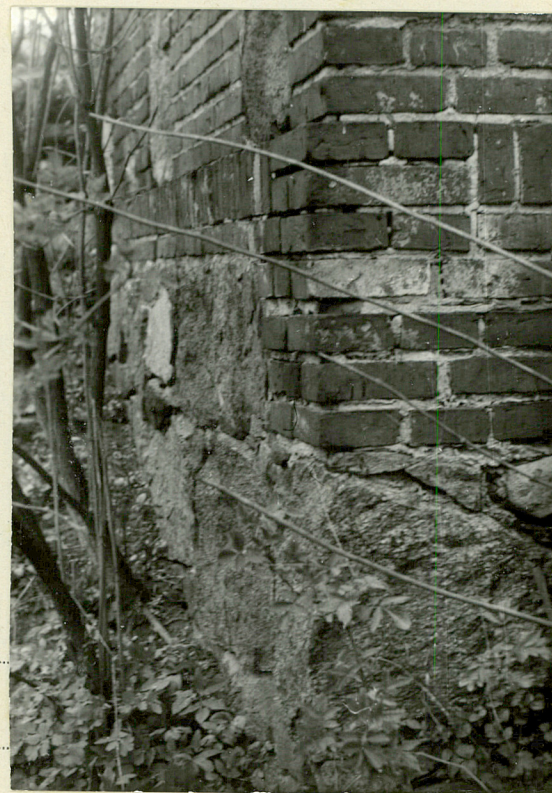
49

49. Lodownia-podmurówka.
50. Lodownia-elew. pn.
