Dzwonnica

1911 r.

DROŻKI

11. Zdjęcia, plan sytuacyjny, rzuty

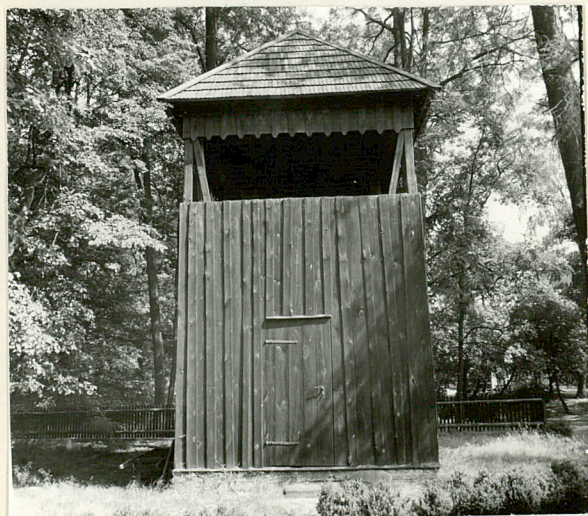
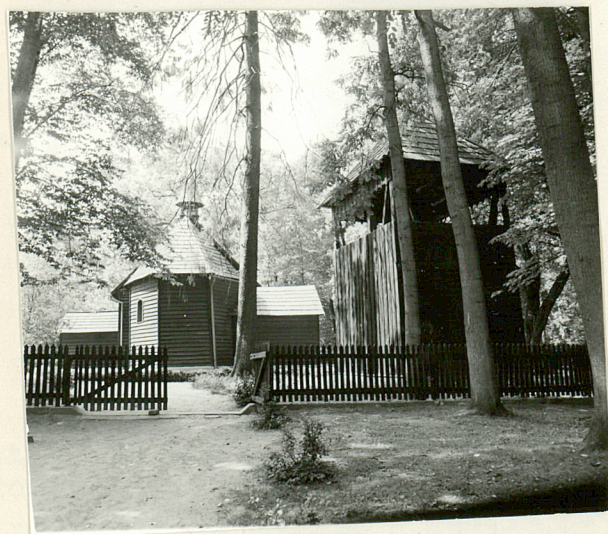
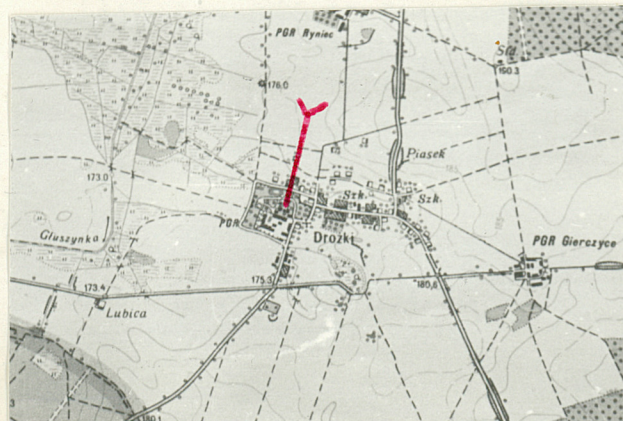
Na ceglanej podmurówce, otynkowanej, drewniana konstrukcja ścian o słupach wysokości wieży, ryglach jej szerokości, z zastrzałami, oszalowana pionowo deskami; więźba dachowa krokwiowa wzmocniona ukośnie ustawionymi słupami na płatwiach stopowych; dach kryty gontem. Podłoga biała w przyziemiu. Drzwi deskowe na spongach z powierzchniowym zamkiem skrzynkowym, zawiasy pasowe. Na planie prostokąta. Wewnątrz konstrukcja dzwonowa słupowo-ryglowa z zastrzałami i kleszczami ściągniętymi żelaznymi klamrami; przeznaczona na trzy dzwony.

Od zach. na osi drzwi w przyziemiu; otwory prostokątne wysokości około 1 m między słupami pod okapem na każdym z boków. Dach czterospadowy z metrową kalenicą zwieńczony krzyżem łacińskim z żelaznego płaskownika.

14. Kubatura 137 m ³	15. Powierzchnia użytkowa 19 m ²	16. Przeznaczenie pierwotne dzwonnica	17. Użytkowanie obecne dzwonnica
18. Prace budowlane i konserwatorskie, ich przebieg i dokumentacja		19. Stan zachowania (fundamenty, ściany zewnętrzne, ściany wewnętrzne, sklepienia, stropy, konstrukcje dachowe, pokrycie dachu, wyposażenie i instalacje) Stan zachowania dobry. Lekko spróchniałe drewno.	
20. Najpilniejsze postulaty konserwatorskie
