ZESPÓŁ FOLWARCZNY - S T A J N I E

ok. 1900 r.

S K O R O S Z Ó W

# SKOROZÓW.

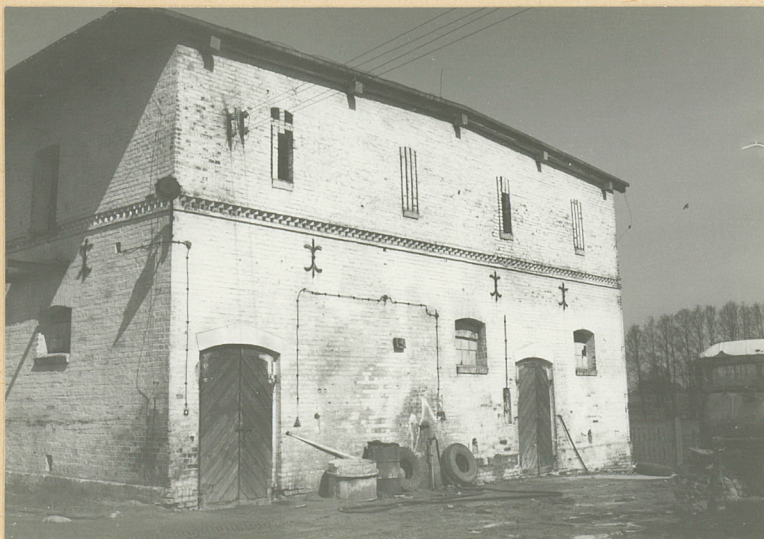
Wieżba dachowa drewniana, o ustroju płatwiowo - kleszczowym, wsparta na trzech rzędach słupów wolnostojących pionowych i dwóch rzędach słupów przyściennych. Słupy ustawione parami na poziomych drewnianych belkach stojących na kostkach ceglanych. Kleszcze wcięte na wręb spinają słupy wolnostojące pionowe skrajne ze słupami przyściennymi. Płatew kalenicowa wsparta środkowym rzędem słupów z dodatkowymi mieczami podtrzymującymi krokwie w pełnych więzarach. Złącza dodatkowo ześrubowane za pomocą śrub z podkładkami. Dach kryty papą na deskowaniu.

1. Elewacja zachodnia.
2. Elewacja południowa.
3. Fragment konstrukcji więźby dachowej.
4. Elewacja wschodnia.
5. Sklepienie pomieszczenia stajni I.
6. Sklepienie sieni i klatki schodowej.
7. Fragment żłobów murowanych.
8. Elewacja północna.
9. Otwór okienny elewacji zachodniej.
10. Sklepienie właściwego pomieszczenia stajni.
11. Poddasze - magazyn - wewnątrz.
12. Więźba dachowa - słupy wspierające płatow kalenicową.
13. Poddasze - konstrukcja więźby - słupki ścianki kolankowej.
14. Elewacja południowa - otwór drzwiowy.
15. Elewacja zachodnia - fragment gzymsu.

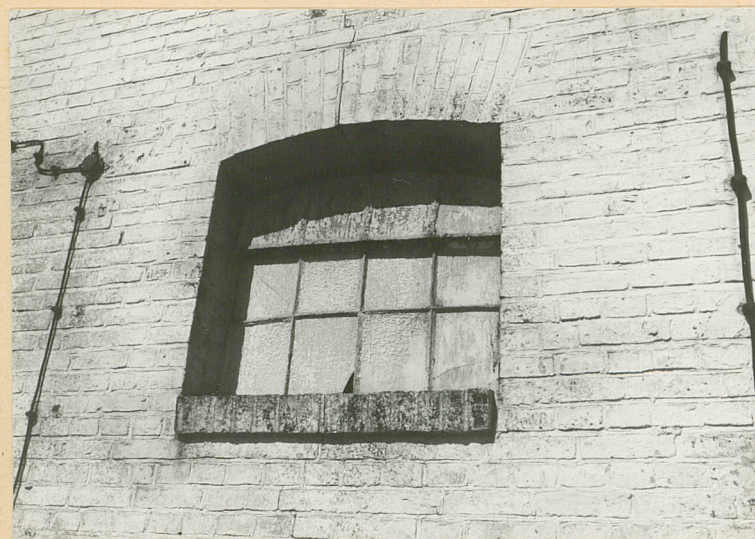
9.

Otwory okienne o wykroju zbliżonym do kwadratu oraz do prostokąta leżącego zamknięte odcinkowo, wypełnione oknami żeliwnymi, wielokwaterowymi ( cztery kwatery w trzech rzędach i sześć kwater w trzech rzędach) o górnym rzędzie

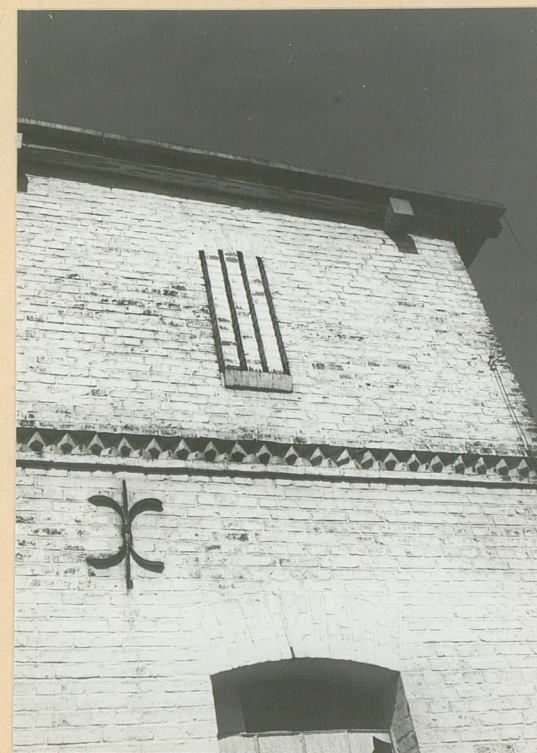
15.

Elewacje członowane poziomo gzymsem międzykondygnacyjnym zbudowanym z czterech warstw cegieł - dolnej i górnej z wysuniętych wozówek, oraz między nimi dwie warstwy krawędziami ułożonych i wysuniętych przemiennie jedna warstwa nad drugą cegieł.
