ZESPÓŁ FOLWARCZNY

XIX XX w.

BUCZEK WIELKI

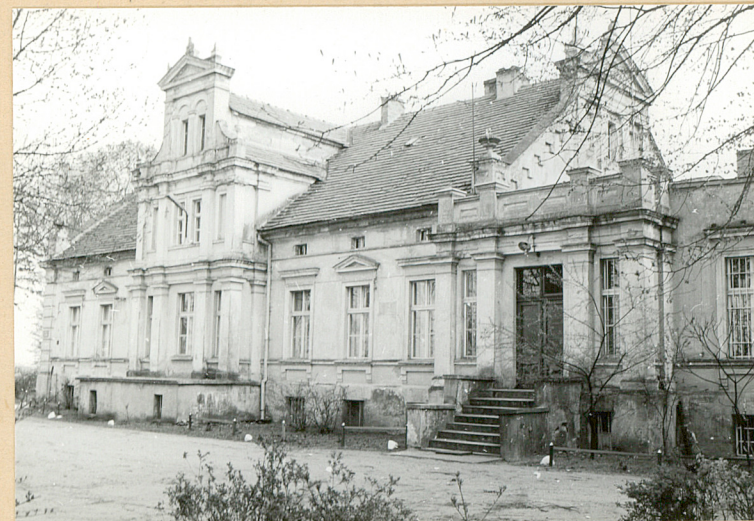
Fot. 1.

1. Dwór - widok od strony północnej.
2. Dwór - widok od strony południowej.
3. Park - część południowa ze stawami.
4. Park - strefa zachodnia.
5. Wjazd główny na teren zespołu parkowo - dworskiego.

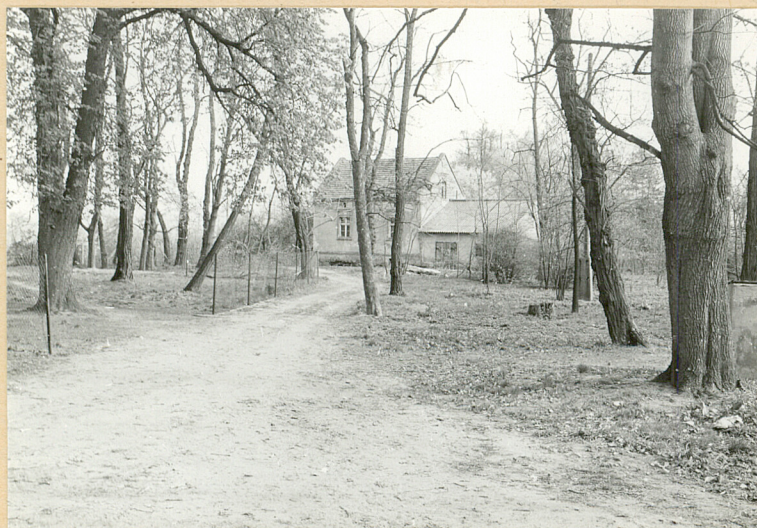
Fot. 6.

6. Widok na dom ogrodnika w parku.
7. Widok na dwór z parku - część południowa.
8. Droga dzieląca zespół parkowy od gospodarczego.
9. Wjazd główny na teren podwórzka gospodarczego.

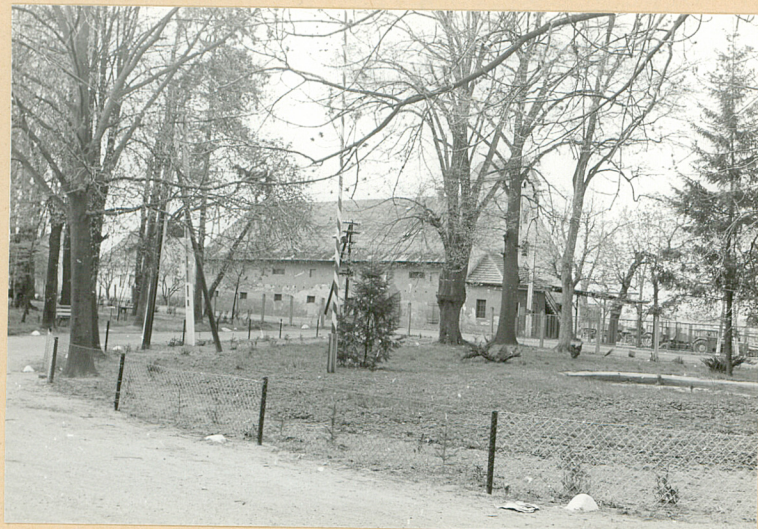
Fot. 10.

10. Widok na zespół gospodarczy od strony dziedzińca przed dworem.
11. Widok na zespół gospodarczy - krawędź wschodnia.
12. Naroże południowo - wschodnie podwórzka gospodarczego.

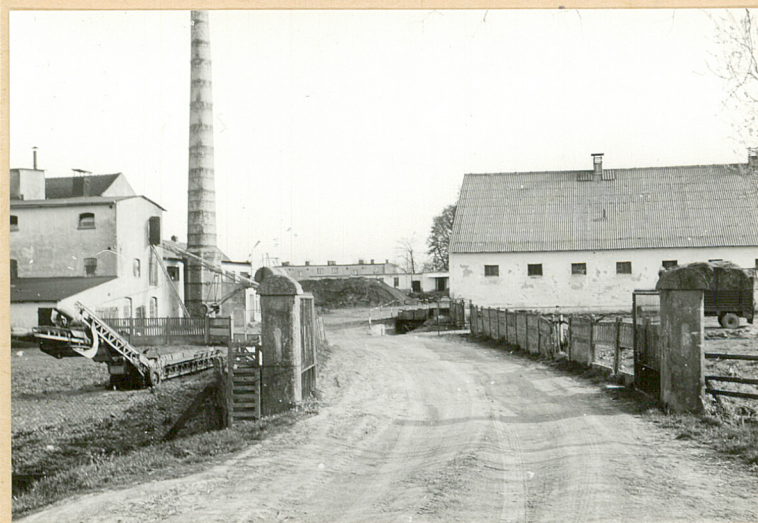
Fot. 13.

13. Brama północna na teren zespołu gospodarczego.
14. Widok na zespół od strony północnej.
15. Krawędź północna podwórzka gospodarczego.
16. Zabudowa podwórzka z gorzelnią.

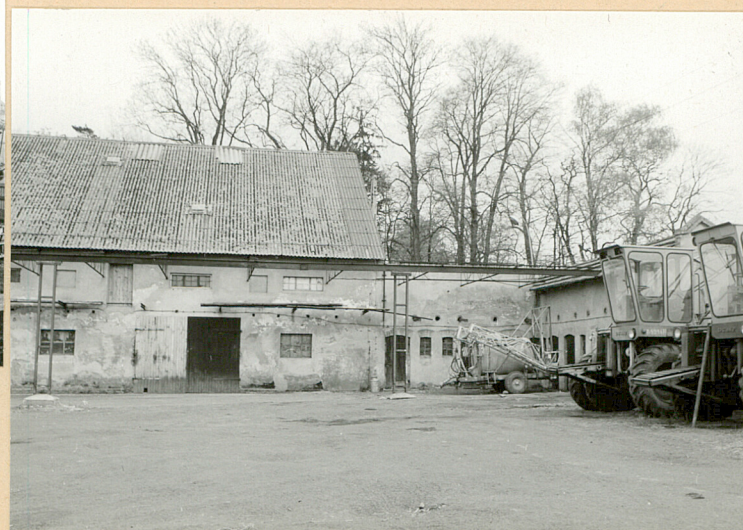
Fot. 17.

17. Naroże południowo - zachodnie podwórzka - warsztaty.
18. Wnętrze podwórzka z kuźnią i stolarnią.
19. Zabudowa podwórzka - naroże północno - wschodnie.

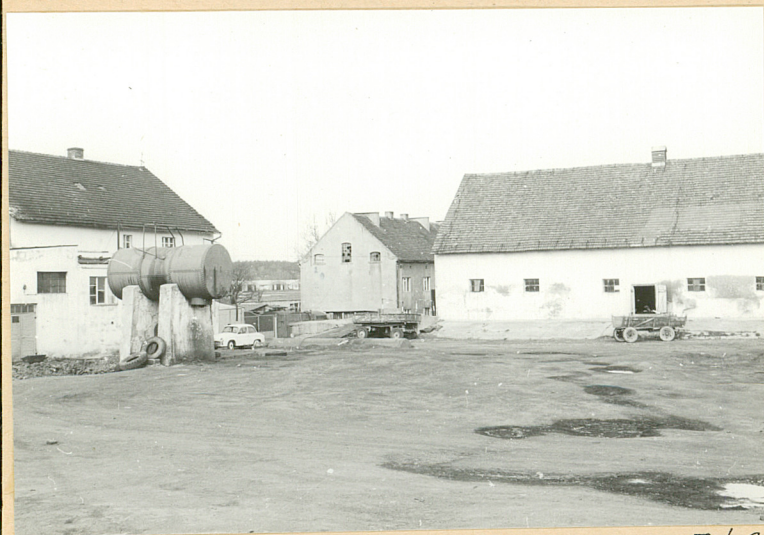
Fot. 20.

20. Wnętrze podwórzka z oborą i stajniami.
21. Zabudowa dziedzińca folwarcznego z oborą II.
22. Widok z centrum podwórzka gospodarczego na oborę I i gorzelnię.

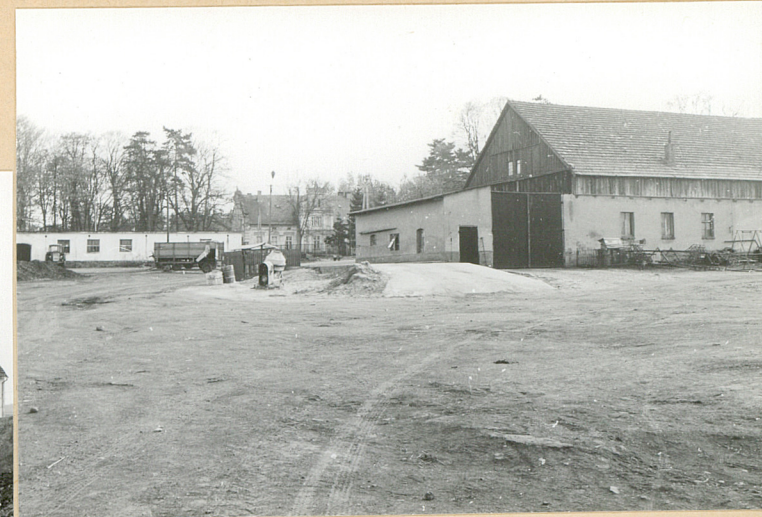
Fot. 23.

23. Zabudowa wewnętrzna dziedzińca - warsztaty ze stolarnią i kuźnią.
24. Zabudowa południowej krawędzi dziedzińca folwarcznego ze spichlerzem.
25. Północna zabudowa podwórzka gospodarczego z oborą i nowymi budynkami (garaże).

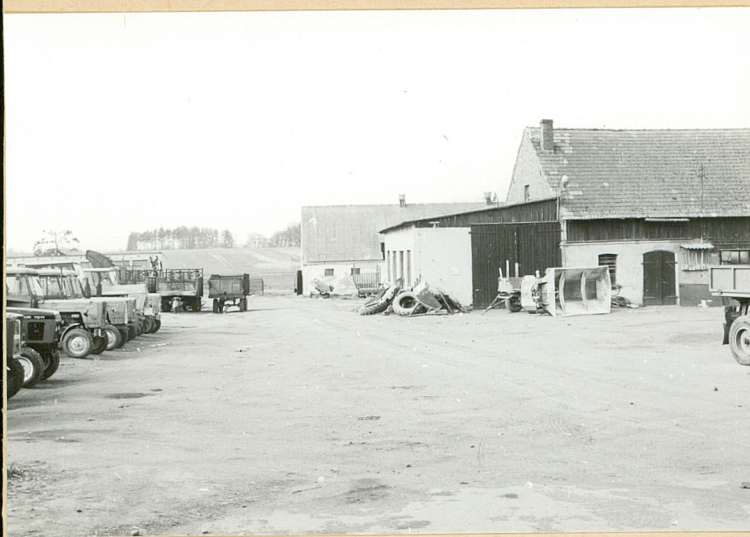
Fot. 26.

26. Wnętrze dziedzińca gospodarczego.
27. Droga przecinająca podwórze gospodarcze i prowadząca do gorzelni.
28. Zabudowa południowej krawędzi dziedzińca - obora II.

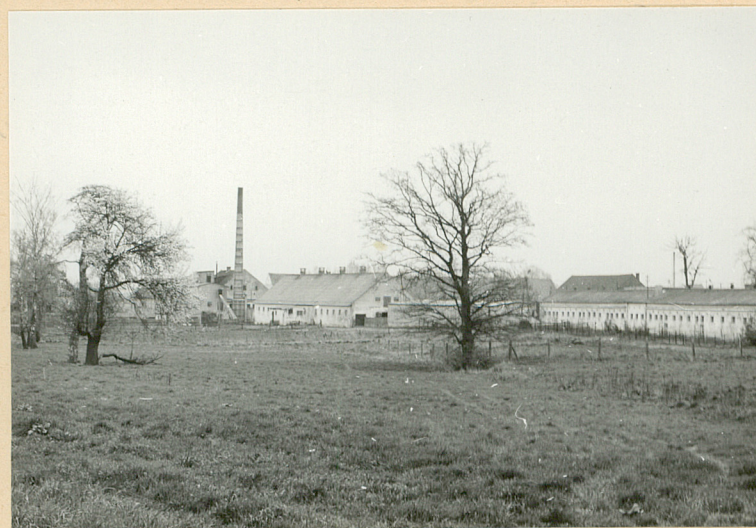
Fot. 29.

29. Widok na zespół folwarczny od strony północno zachodniej.
30. Widok na zespół folwarczny od strony zachodniej.

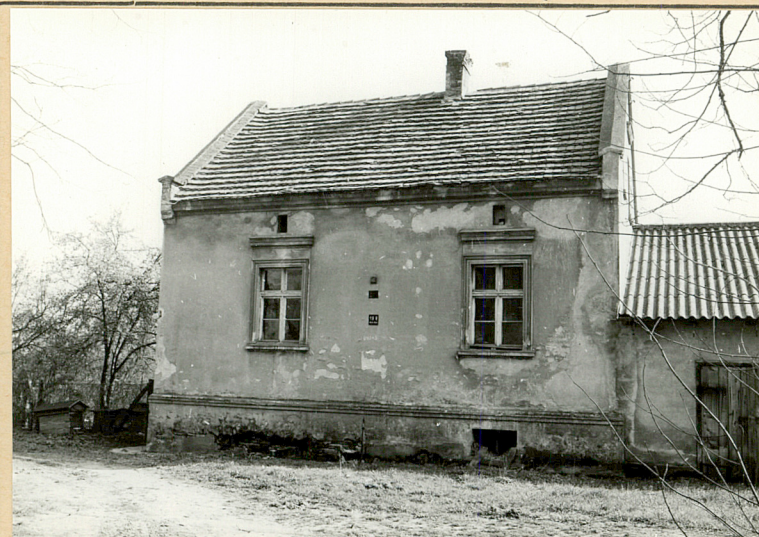
1. Elewacja północna.
2. Elewacja południowa.
3. Elewacja wschodnia.
4. Elewacja zachodnia.
5. Otwór okienny.

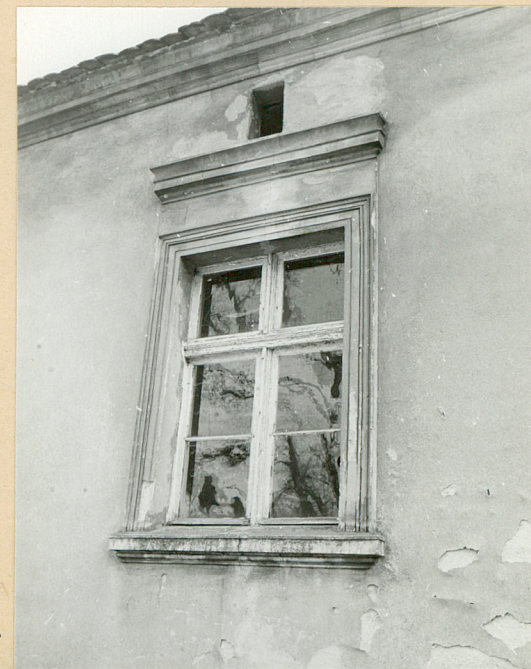
5

Otwory okienne o wykroju stojących prostokątów, wypełnione oknami drewnianymi, skrzynkowymi, dwurzędowymi, dwudzielnymi ze szczebliną poziomą w skrzydłach dolnych. Otwory poddasza wypełnione oknami drewnianymi, krosnowymi dwurzędowymi, dwudzielnymi ze szczebliną poziomą w skrzydłach dolnych. Otwory okienne piwnic w kształcie zbliżonym do kwadratu, wypełnione krosnami i siatką drucianą, osłonięte kratami metalowymi.

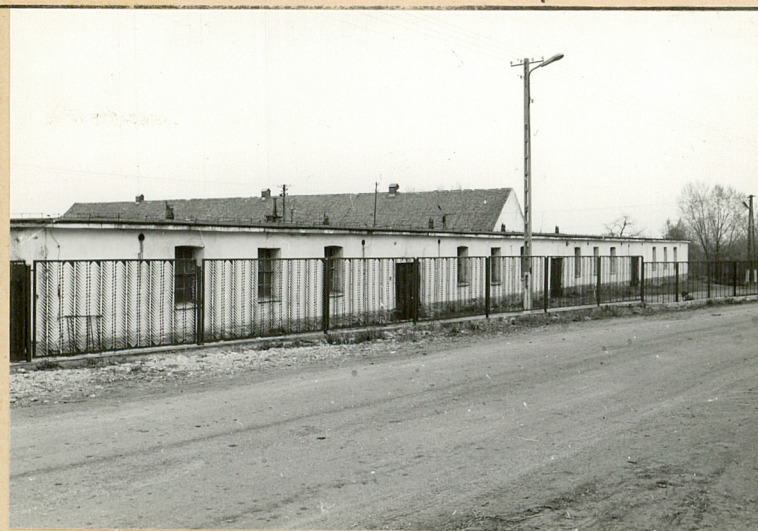
- 1.Elewacja południowa.
- 2.Elewacja zachodnia.
- 3.Elewacja północna.
- 4.Otwór okienny.
- 5.Elewacja wschodnia.

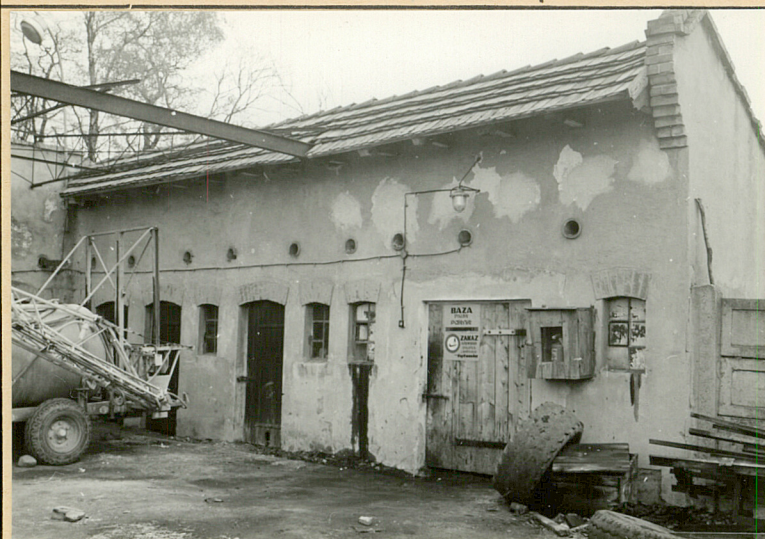
1. Część wschodnia od strony podwórza.
2. Część zachodnia na zewnątrz podwórza.
3. Widok od strony północnej.
4. Część północna od strony podwórza.
5. Otwór okienny magazynów.

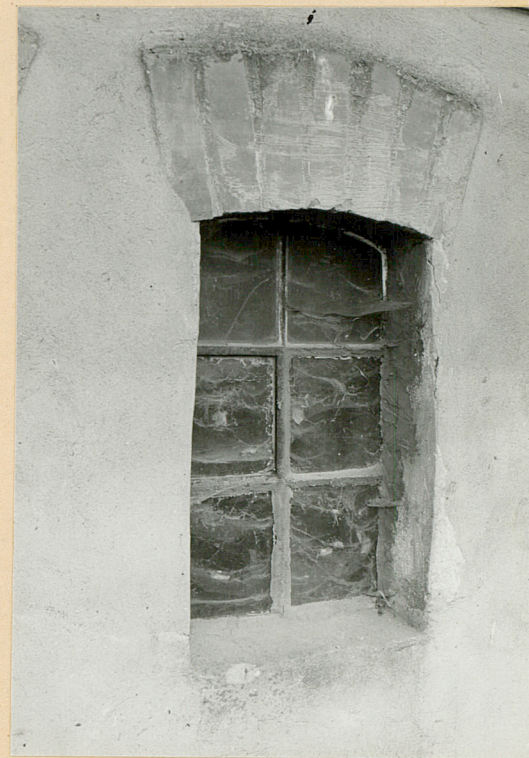
5.

Otwory okienne o wykroju stojących prostokątów, zamknięte odcinkowo łukiem z cegieł o ściętych krawędziach ułożonych klinowo. Otwory wypełnione oknami żeliwnymi sześciokwaterowymi.

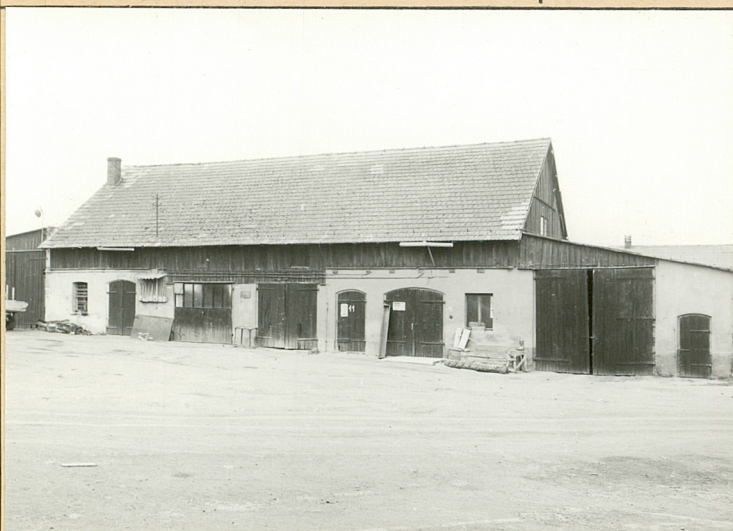
1. Elewacja południowa.
2. Elewacja północna.
3. Elewacja wschodnia.
4. Otwór okienny.
5. Elewacja zachodnia.

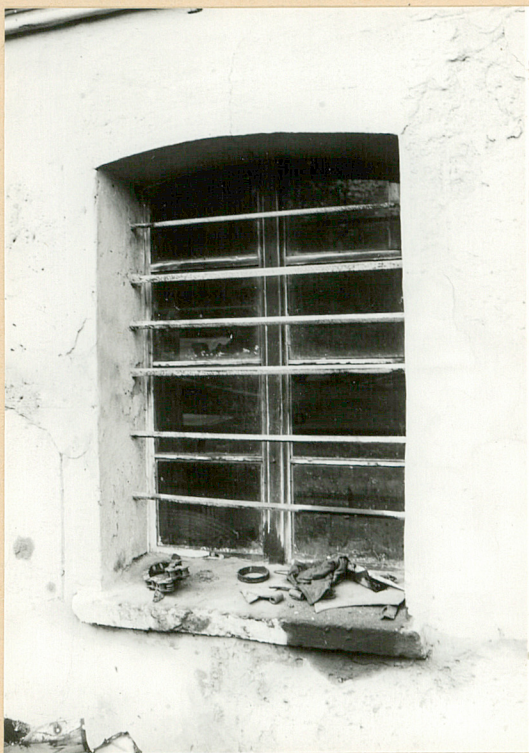
4.

Otwory okienne - o wykroju stojących prostokątów zamknięte odcinkowo, wypełnione oknami drewnianymi, krosnowymi, pojedynczymi jednorzędowymi, dwudzielnymi o szczeblinach poziomych podwójnych w skrzydłach dolnych. Pozostałe otwory wypełnione oknami stalowymi, wielokwaterowymi.
