Kościół parafialny pw. św. Rocha

1711

PROSZÓW

12. Autorzy, historia obiektu, określenia stylu.

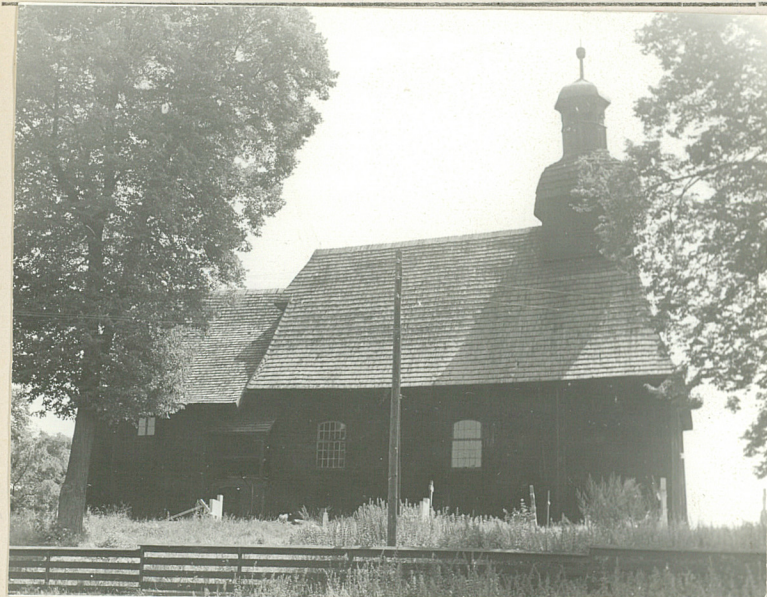
Orientowany, drewniany o konstrukcji wieńcowej, pionowo oszalowany. W nawie i prezbiterium sklepienie pozorne deskowe o przekroju spłaszczonej kolebki. Wieża dachowa wieszarowa, dwujętkowa, dach kryty gontem, sygnaturka blachą. Wieża o konstrukcji skupowo-rygłowej z krzyżami św. Andrzeja. Podłogi białe. Schody na empore prezbiterialna i chór muzyczny drewniane. Od zach. drzwi dwuskrzydłowe, deskowe, z dekoracyjnymi zawiasami i kutą klamką. Pozostałe drzwi deskowe z zawiasami polskimi i zamkami skrzynkowymi. Okna prostokątne zamknięte łukiem odcińkowym, krosnowe o drobnym podziale szczeblinkowym. W ścianie pd. prezbiterium okna z witrażami.

Zbudowany na planie: korpus nawowy na planie prostokąta, prezbiterium prostokątne zamknięte trójbocznie, od pn-wsch prostokątna zakrystia, kruchta od pd.

Bryła rozczłonkowana, składająca się z korpusu nawowego i dostawionego od wsch. niższego prezbiterium, od zach wtopiona w połacie dachu czteroboczna wieża, od pd. niska kruchta. W elewacji pn. w miejscu zetknięcia korpusu nawowego i prezbiterium ganek prowadzący na empore prezbiterium. Korpus nawowy przykryty dachem trójspadowym, prezbiterium pięciospadowym, kruchta od pd. dwuspadowym, wieża kopułą żebrową.

14. Kubatura 1620 m ³	15. Powierzchnia użytkowa	16. Przeznaczenie pierwotne sakralne	17. Użytkowanie obecne sakralne
18. Prace budowlane i konserwatorskie, ich przebieg i dokumentacja wyposażenie wnętrza remontowane	19. Stan zachowania (fundamenty, ściany zewnętrzne, ściany wewnętrzne, sklepienia, stropy, konstrukcje dachowe, pokrycie dachu, wyposażenie i instalacje) ogólny stan zachowania dobry		
20. Najpilniejsze postulaty konserwatorskie Należy wzmocnić podmurówkę, wymienić część dolną szalunku.
