KARTA EWIDENCYJNA ZABYTKÓW
ARCHITEKTURY I BUDOWNICTWA

DOM MIESZKALNY - TROJAK (ZESPÓŁ FOLWARCZNY)

Koniec XIX w.

STUDZIEŃC

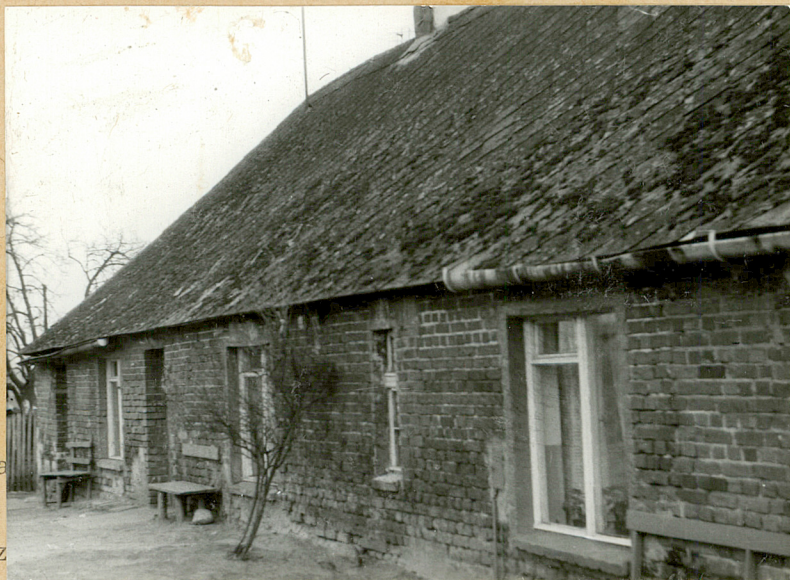
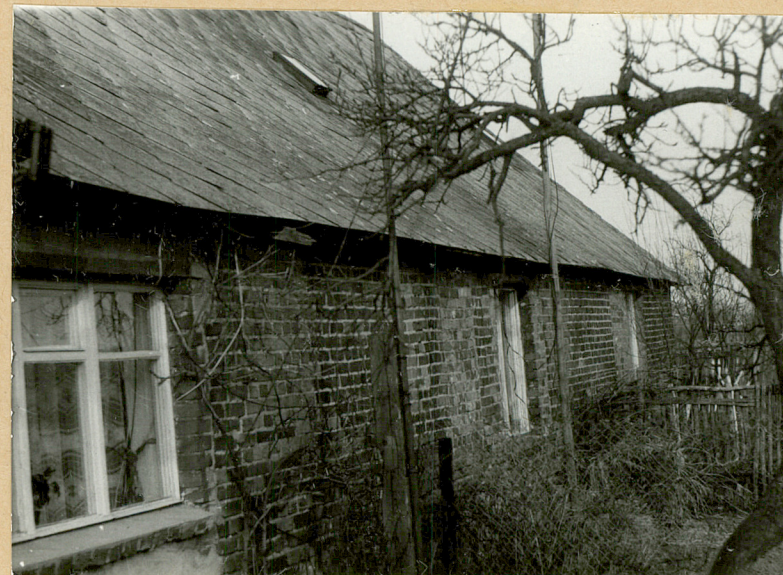
Rzut - prostokąt o dłuższej osi wschód-zachód. W osi podłużnej ściana nośna. Trzy mieszkania oddzielone są ścianami zbudowanymi w kierunku południowo-północnym.

Bryła - parterowy, wydłużony blok przykryty dachem czterospadowym. Nad kalenicą komin. Niewielkie pomieszczenie piwniczne pod łazienkami.

Elewacje - nieotynkowane. W części dolnej widoczna podmurówka z dużych, ciosanych głazów kamiennych. Powyżej pas z cegieł ułożonych na "wozówkach". Ściany ceglane. Na elewacjach widoczne są ślady po dawnych otworach okiennych z nadprożem odcinkowym. Brak elementów ozdobnych na elewacjach. Na elewacji północnej - trzy otwory drzwiowe i cztery okienne. Na elewacji południowej - trzy otwory okienne. Na elewacji wschodniej i zachodniej po jednym otworze okiennym. Elewację zachodnią otynkowano współcześnie. Na dachu doświetla w płaszczyźnie połaci.

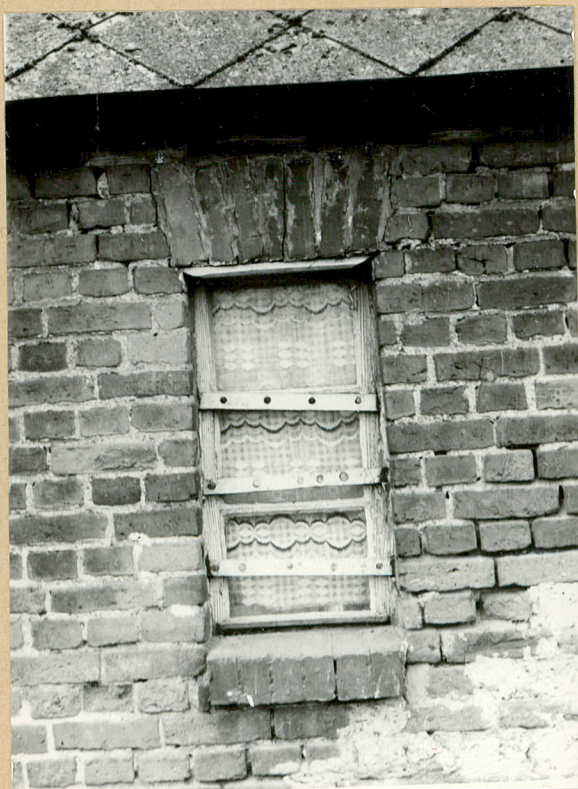
5

Otwory okienne w większości współczesne. Zachowany otwór na elewacji wschodniej i zachodniej oraz na środku elewacji północnej. Okno na elewacji północnej zachowane w ramie drewnianej dwuskrzydłowej z ślaniem. W dolnym skrzydle szczeblina. Okno zachowane na elewacji wschodniej i zachodniej jednoskrzydłowe z dwiema poziomymi szczeblinami.

I. Widok z por.-wsch.
2. Elew. półn.
3. Elew. poł.
4. Elew. poł.-widok od
por.-wsch.
5. Okno.
6. Elew. wsch.

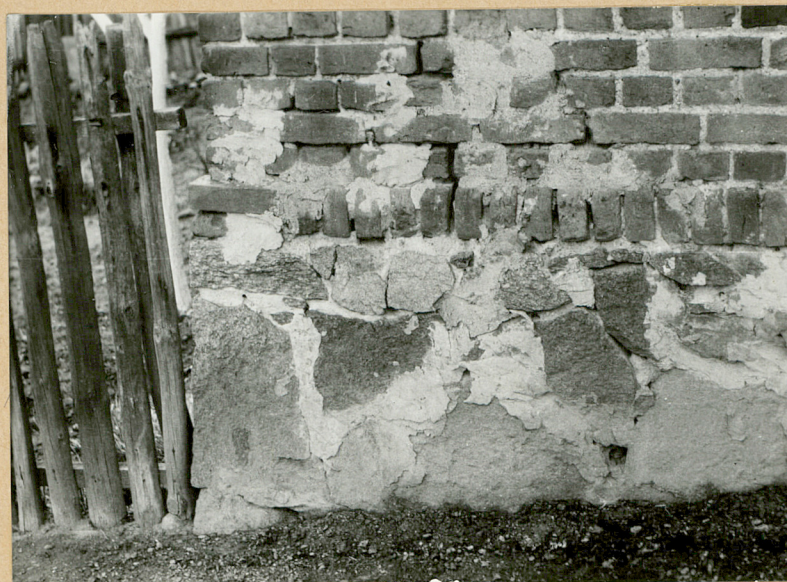
7

7. Podmurówka.
8. Elew. zach.
9. Połacie dachowa.
10. Konstrukcja
dachowa.
11. Konstrukcja dach.
12. Zamek w drzwiach.

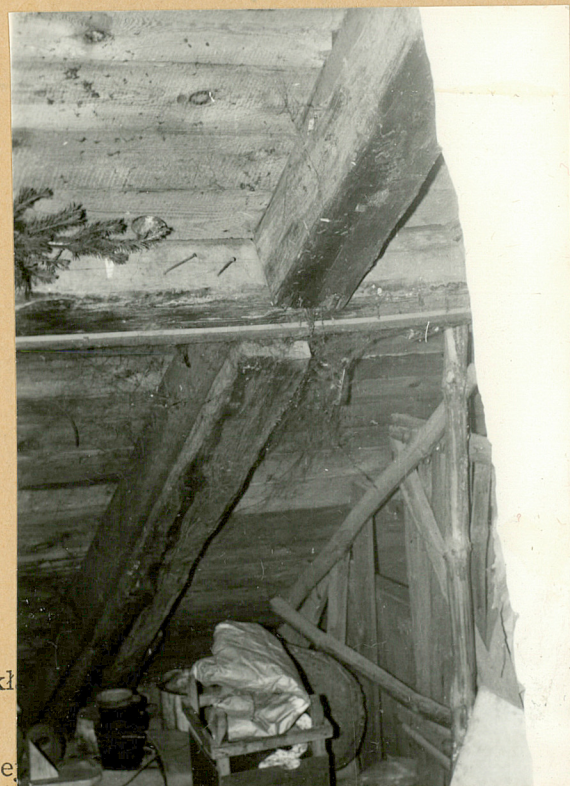
Konstrukcja dachowa krokwiowo-jętkowa. Na połaci północnej poniżej przytwierdzenia jętek wbudowano płatew - wiatownicę poziomą.

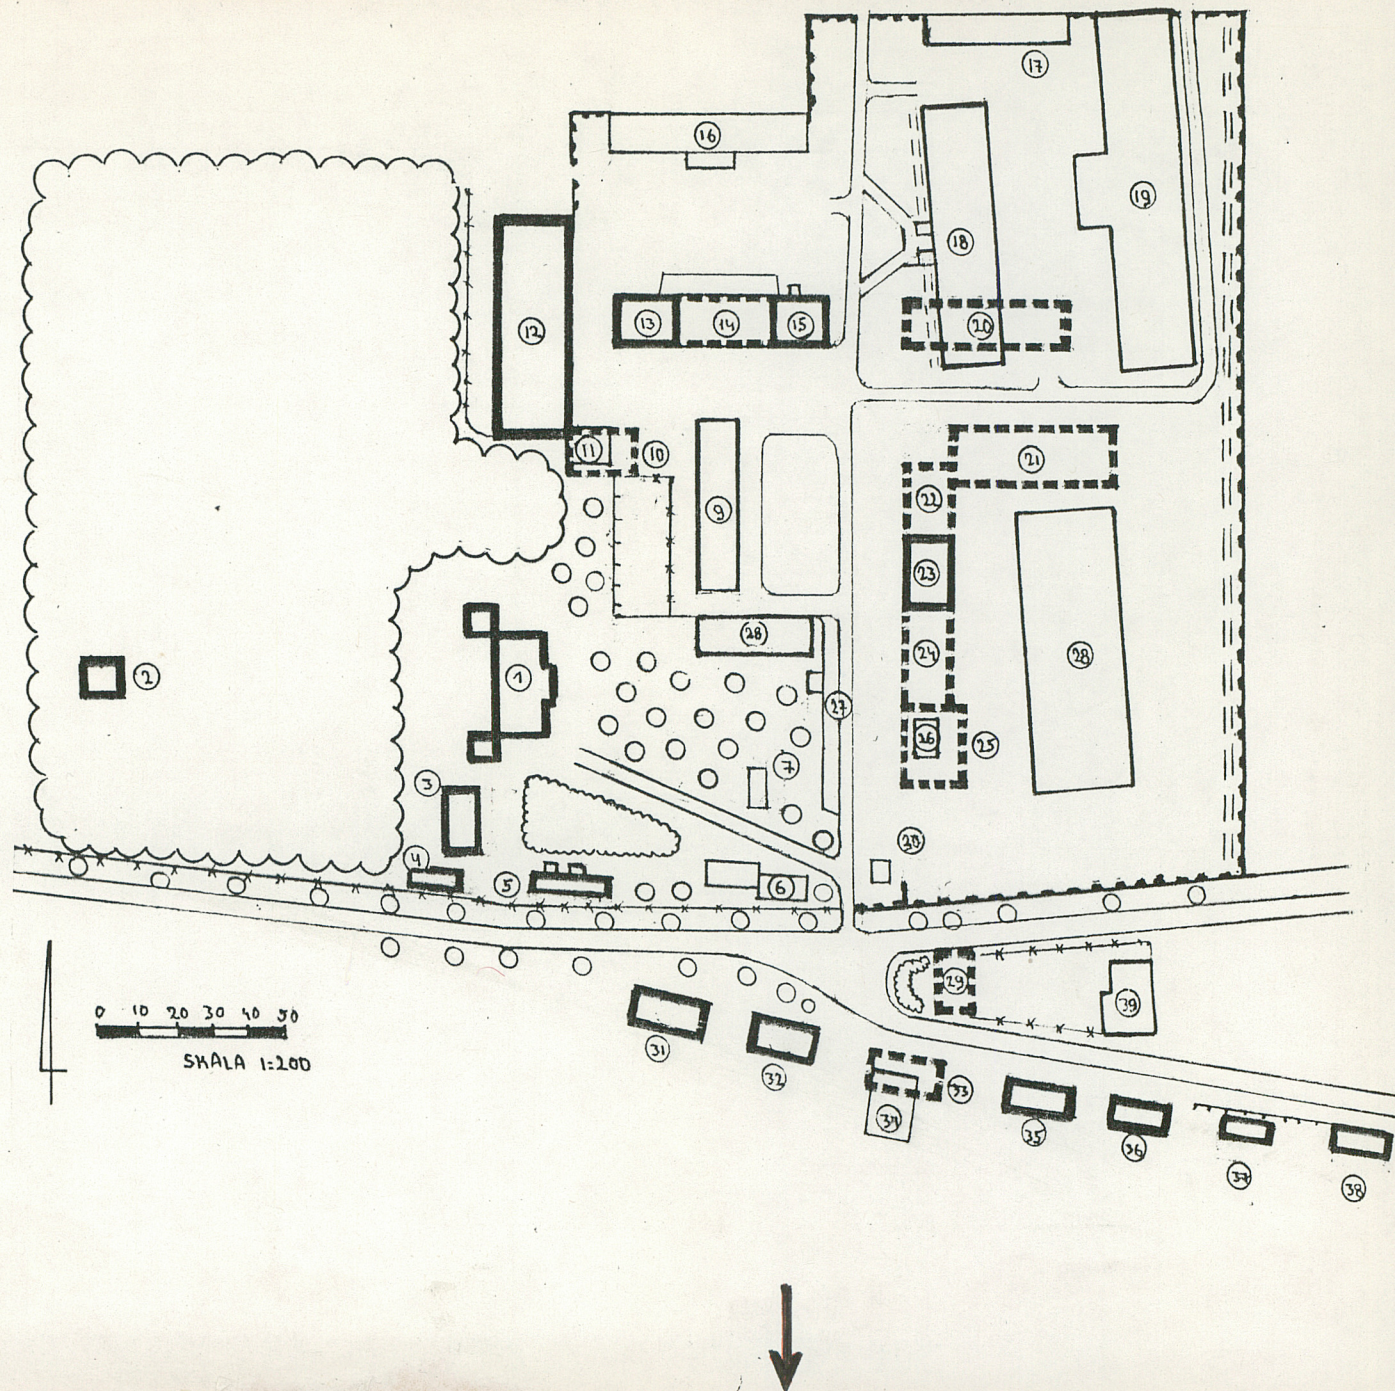
Sytuacja - obiekt znajduje się w odległości około 180 m w kierunku południowym od głównej bramy wjazdowej do zespołu obiektów gospodarczych i dworu. Obiekt otoczony jest od wschodu i zachodu polami uprawnymi, południa stawem, północy podwórzem i niewielkimi obiektami gospodarczymi. Po stronie południowej teren obniża się w kierunku do stawu.

1. Dwór.
2. Przechowalnia owoców.
3. Dom mieszkalny jednorodzinny dawniej oficyna z kuchnią dworską.
4. Magazyn przydomowy.
5. Dom mieszkalny jednorodzinny dawniej oficyna.
6. Biuro PGR.
7. Magazyn techniczny.
8. Kuznia, warsztat.
9. Garaże.
10. Stelmacharnia.
11. Magazyn techniczny.
12. Stodoła.
13. Magazyn techniczny dawniej chlewnia.
14. Magazyn techniczny dawniej chlewnia.
15. Spichlerz, magazyn techniczny.
16. Chlewnia.
17. Chlewnia.
18. Kurnik.
19. Obora.
20. Żrebiarnia, cieletnik.
21. Obora.
22. Wozownia, obora.
23. Spichlerz.
24. Magazyn techniczny.
25. Stajnia.
26. Magazyn paliw.
27. Waga.
28. Wiata.
29. Obiekt inwentarski
30. Portiernia.
31. Dom mieszkalny-pięciorak.
32. Dom mieszkalny-czworak.
33. Obiekt inwentarski.
34. Blok mieszkalny.
35. Dom mieszkalny-czworak.
36. Dom mieszkalny-czworak.
37. Dom mieszkalny-trojak.
38. Dom mieszkalny-dwojak.
39. Przedszkole
