1. Obiekt

STAJNIA I (7) w Państwowym Stadzie Ogierów

XVII/XVIII (?)
1829

S I E R A K Ó W

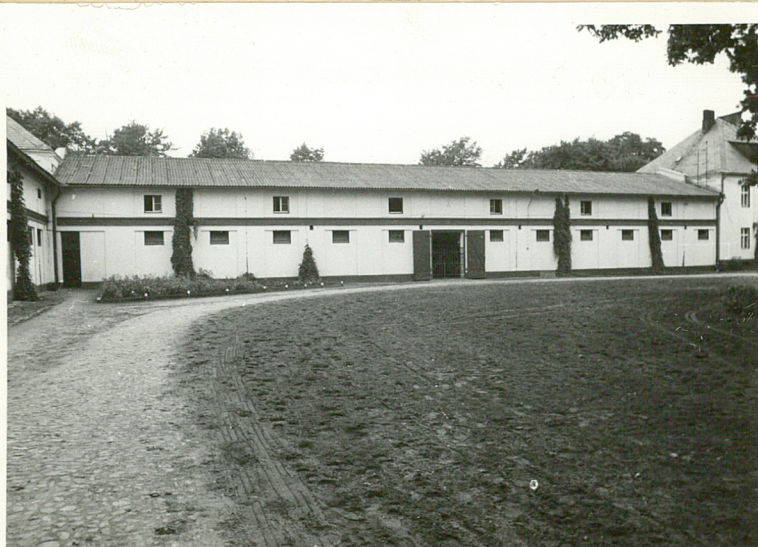
fot. 1 - elewacja wsch.

Elewacje podłużne (wsch. - frontowa i zach.) otynkowane, pomalowane farbami emulsyjnymi; rozcłonkowane pasem szerokiego gzymsu między-kondygnacyjnego, z otworami (okna, wrota) rytmicznie powtarzającymi się w płytkich, obszernych płycinach; nieomal symetryczne, trzynastoosiowe, z szerokimi wrotami pośrodku i drzwiami w osiach pd. Do ścian pn. i pd. przylegają domy mieszkalne.

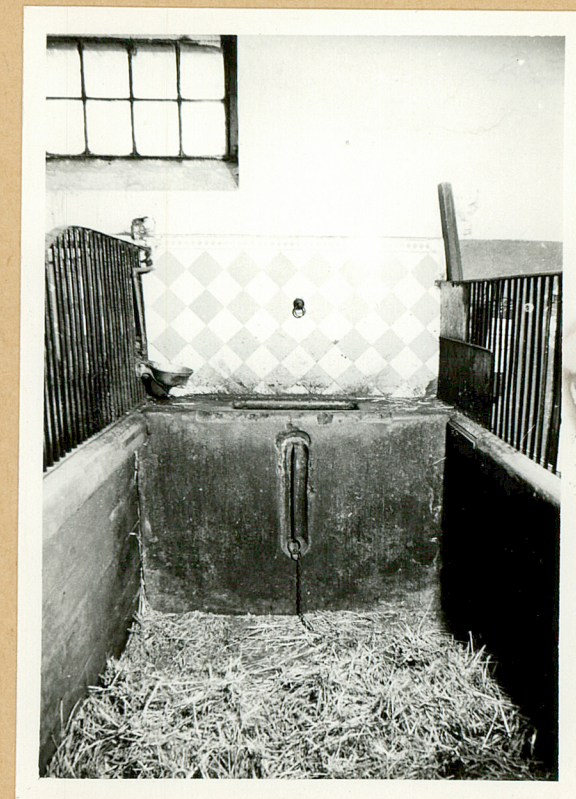
Wyposażenie: drewniano - żelazne stanowiska; w każdym żłób wykonany ze sztucznego kamienia i (nowsze) poidło; ponad żłobami, na ścianach zewnętrznych, do wysokości około 2,5 m płytki ceramiczne, glazurowane.

fot. 4 - typowe stanowisko

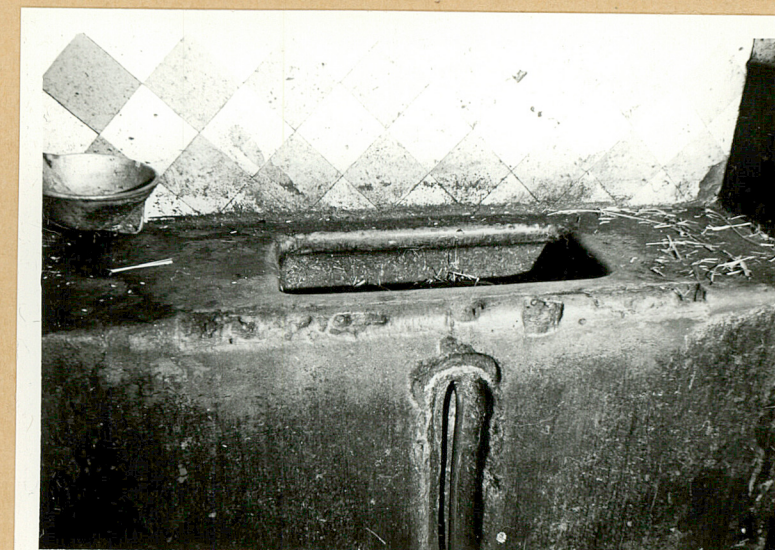
fot. 5 - żłób
