1. Obiekt

DOM MIESZKALNY (8) w Państwowym Stadzie Ogierów

XVII/XVIII (?)  
1829

S I E R A K Ó W

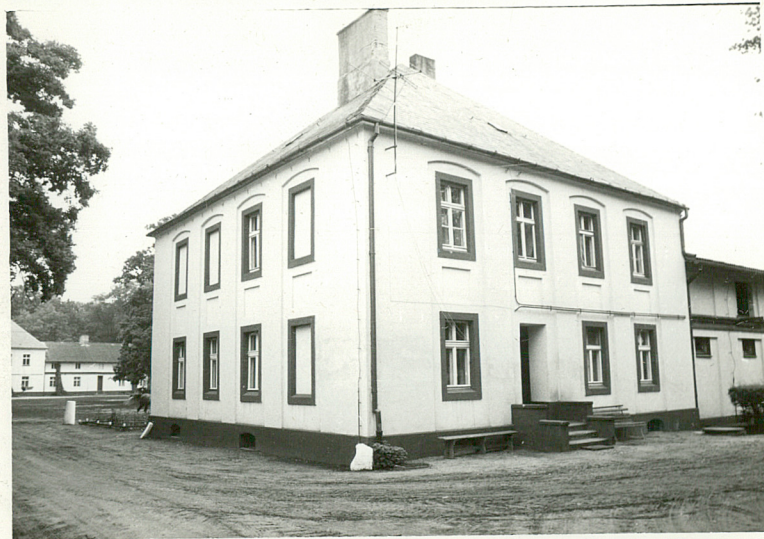
18. Prace budowlane i konserwatorskie, ich przebieg i dokumentacja <ul style="list-style-type: none"><li>- założono instalacje: wodną i kanalizacyjną;</li><li>- założono instalację odgromową;</li><li>- przełożono pokrycie dachu;</li><li>- prowadzono bieżące naprawy i remonty;</li></ul>			19. Stan zachowania (fundamenty, ściany zewnętrzne, ściany wewnętrzne, sklepienia, stropy konstrukcje dachowe, pokrycie dachu, wyposażenie i instalacje) <ul style="list-style-type: none"><li>- ogólny stan zachowania: bardzo dobry;</li><li>- braki w oszkleniu okien piwnicy;</li></ul>

fot. 1 - widok od pn.-zach.

20. Najpilniejsze postulaty konserwatorskie <ul style="list-style-type: none"><li>- oszklenie okien piwnicy;</li></ul>

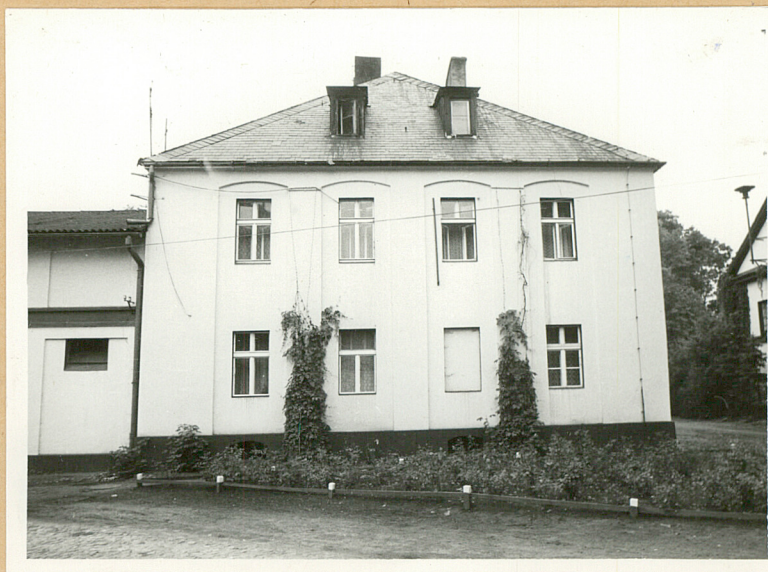
fot. 2 - elewacja wsch.

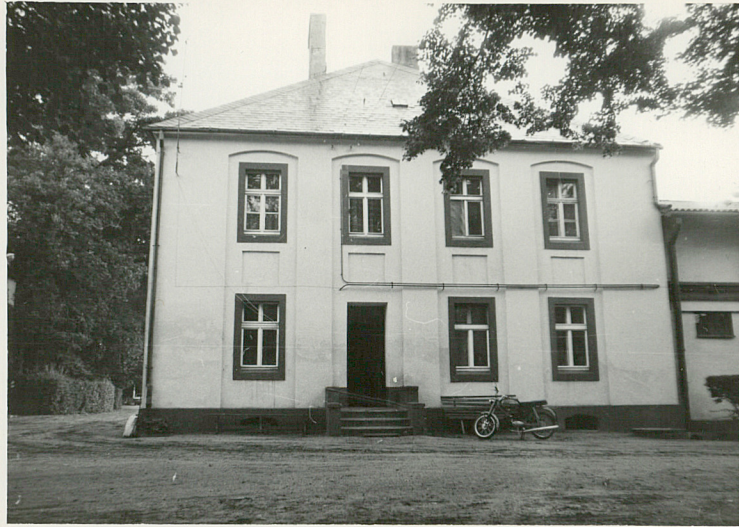
Elewacje otynkowane, pomalowane farbami emulsyjnymi; czteroosiowe; z parami otworów (lub blend) parteru i piętra umieszczonymi we wspólnych, wydłużonych, pionowych, płytkich wnękach; okna i blendy elewacji pn. i zach. ujęte w proste, opaskowe obramowania. Elewacja zach., wejściowa, z wejściem w osi środkowo - pn. w elewacji pn. jedna blenda na wysokości parteru i trzy - piętra; w elewacji wsch. jedna blenda na wysokości parteru.

fot. 3 - elewacja zach.

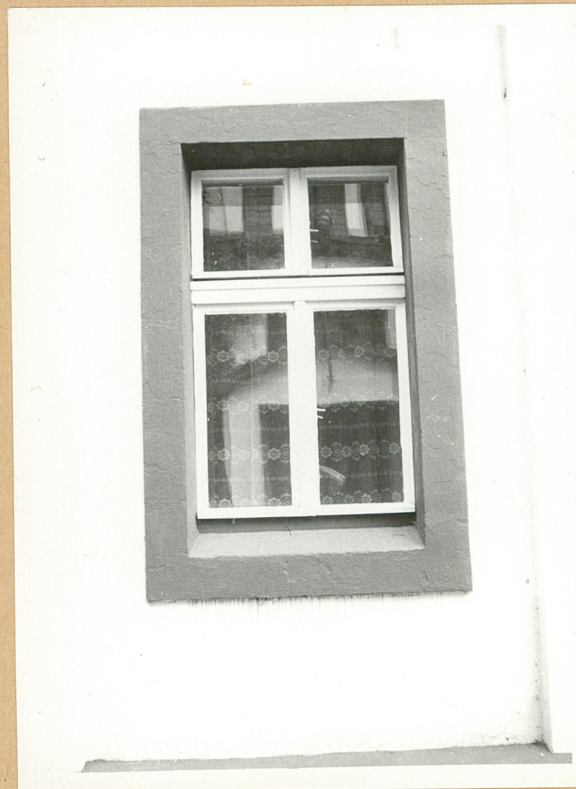
Otwory okienne i drzwiowe prostokątne, z ceglanymi nadprożami: okienka piwnic - z łukowymi, pozostałe otwory - z prostymi, pseudołukowymi. Okna piwnic i poddasza (w dwóch wystawkach) drewniane, krosnowe, pojedynczo szklone. Okna parteru i piętra drewniane, skrzynkowe, podwójnie szklone, dwuskrzydłowe, cztero- i sześciokwaterowe. Drzwi zewnętrzne drewniane, jednoskrzydłowe, pełne, z prostokątnym naświetlem; drzwi wewnętrzne drewniane, jednoskrzydłowe, wielopłycinowe, pełne. Część stolarki zmieniona.

fot. 4 - okno w elewacji pn.
