1464/3 UJEŹDŹALNIA (?) w Państwowym Stadzie Ogierów

1829 r.

S I E R A K Ó W

1. Miejscowość S I E R A K Ó W	2. Obiekt (nazwa jak w karcie) UJEŹDŻALNIA (10) w P.S.O	3. Zawartość wkładki (nazwa obiektu lub materiału uzupełniającego) dokończenie rubryki 13, plan sytuacyjny, fotografie
-----------------------------------	---	---

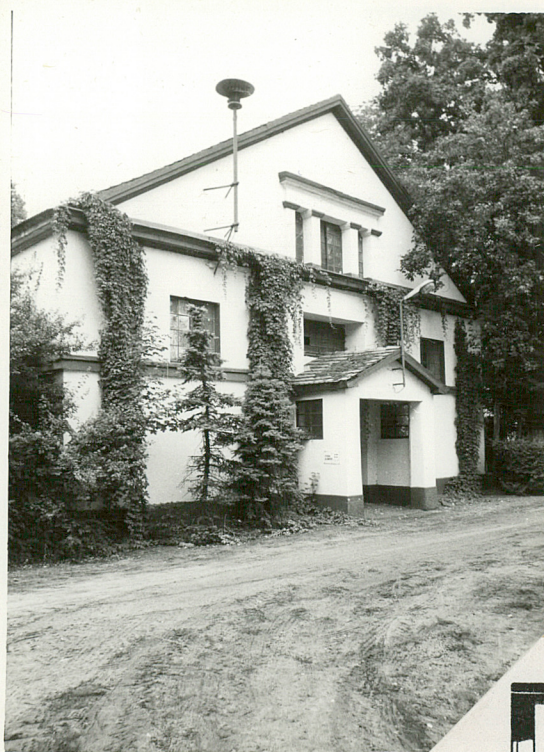
fol. 1 - elewacja
frontowa /pd.

Elewacje otynkowane; pd. i zach. malowane farbami emulsyjnymi, rozczłonkowane szerokimi, wydatnymi gzymsami kordonowymi, biegnącymi wokół budynku: podokiennym oraz podokapowym wydzielającym szczyty w elewacjach pn. i pd.; pierwotnie elewacje symetryczne, parami analogiczne. Elewacja frontowa (pd.) symetryczna, trzyosiowa, z wejściem poprzedzonym niewielką, zryzalitowaną, niską sienią pośrodku; w szczycie okna ujęte pilastrami, zaakcentowane odcinkiem prostego gzymsu. Elewacja tylna (pn.) podobna do frontowej, symetryczna, trzyosiowa, z trzema oknami w szczycie ujętymi pilastrami, zaakcentowanymi odcinkiem prostego gzymsu.

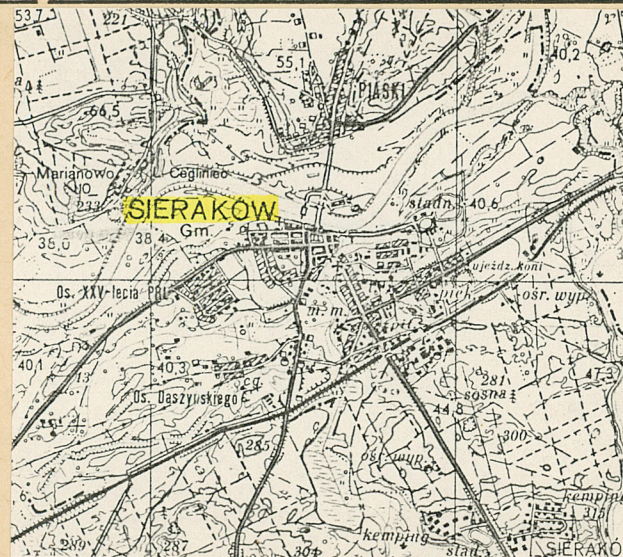
przekrój poziomy

Ujeżdżalnia zbudowana na rzucie prostokąta, w układzie konstrukcyjnym poprzecznym, siedmiotraktowym; od pn. - wsch. przylegają prostokątne, jedno-traktowe garaże wzniesione w układzie konstrukcyjnym podłużnym.

Wnętrze jednoprzestrzenne; rozległa, prostokątna ujeżdżalnia (w trakcie pd. wyodrębniony podest z ławkami - "widownią"); brak sufitu - widoczna więźba dachowa.

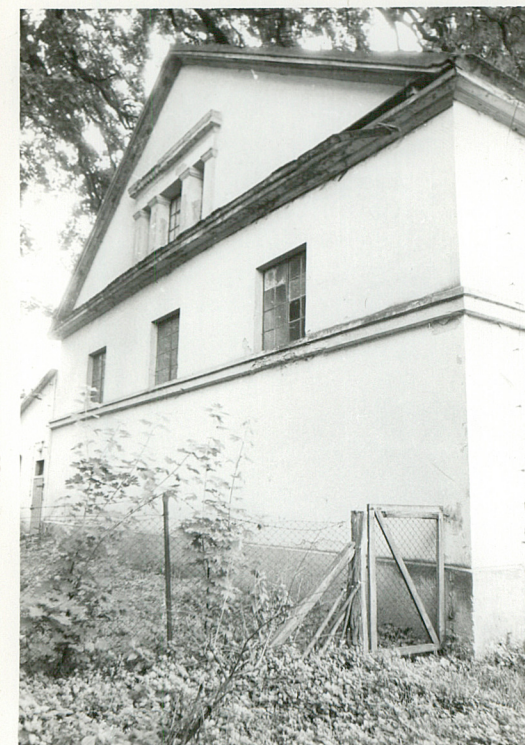
| fot. 2 - elewacja pn. | fot. 8 - okno w elewacji pn. |

- ogólny stan zachowania: dobry;
- lokalnie uszkodzone tynki elewacji pn.;
- okna wymagają konserwacji;

- naprawa tynków elewacji pn.;
- konserwacja - malowanie okien;

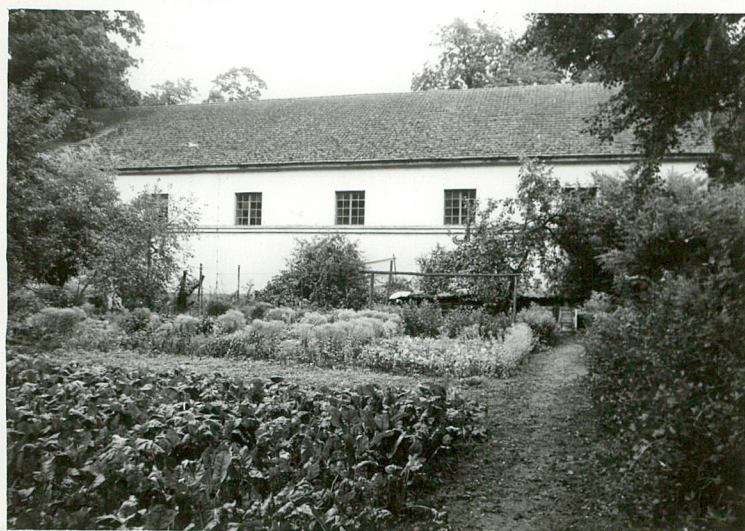
Elewacje boczne (wsch. i zach.) pierwotnie identyczne, siedmioosiowe, z siedmioma rytmicznie rozmieszczonymi, dużymi oknami; elewacja zach. nie zmieniona; do elewacji wsch. dobudowane (w partii centralnej i pn.) garaże.

| fot. 3 - elewacja zach. | fot. 9 - więźba dachowa - widok ogólny |

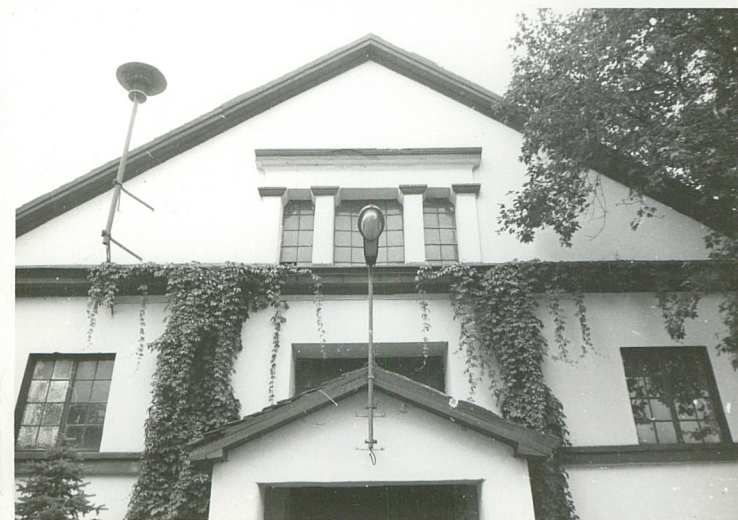
| fot. 4 - fragment elewacji pd. | fot. 10, - więźba - partia środkowa |

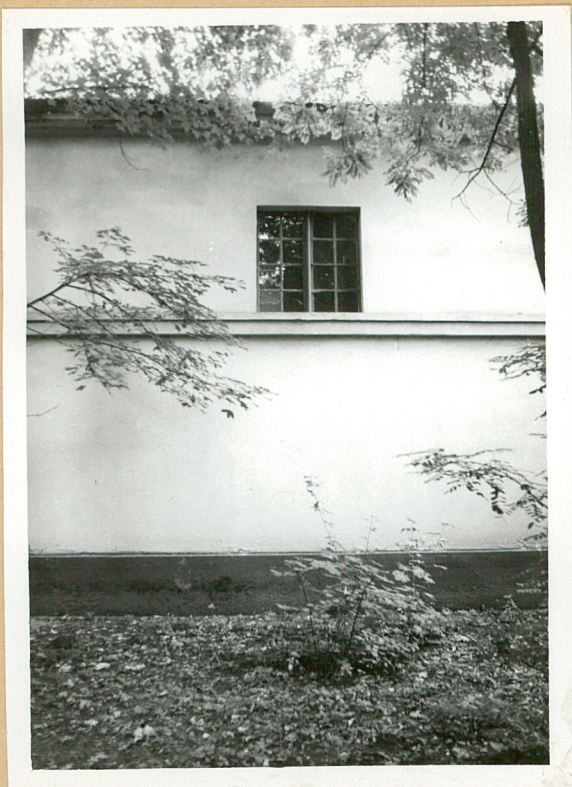
| fot. 1 - elewacja frontowa /pd./ | fot. 7 - fragment elewacji wsch. |

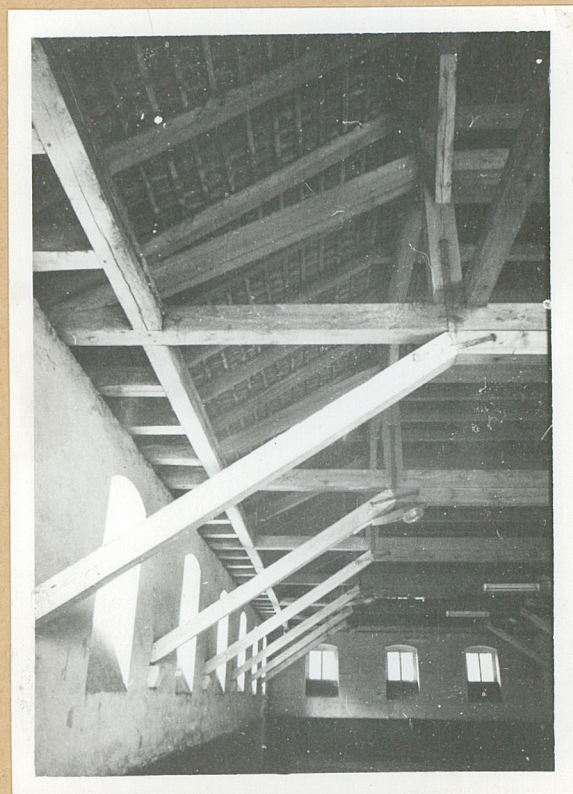
| fot. 5 - szczyt elewacji pn. | fot. 11 - więźba- cz. skrajna |
