OŚRODEK DOKUMENTACJI
ZABYTEKÓW W WARSZAWIE
KARTA EWIDENCYJNA ZABYTEKÓW
ARCHITEKTURY I BUDOWNICTWA

14582

AMBULATORIUM „11”

SIERAKÓW

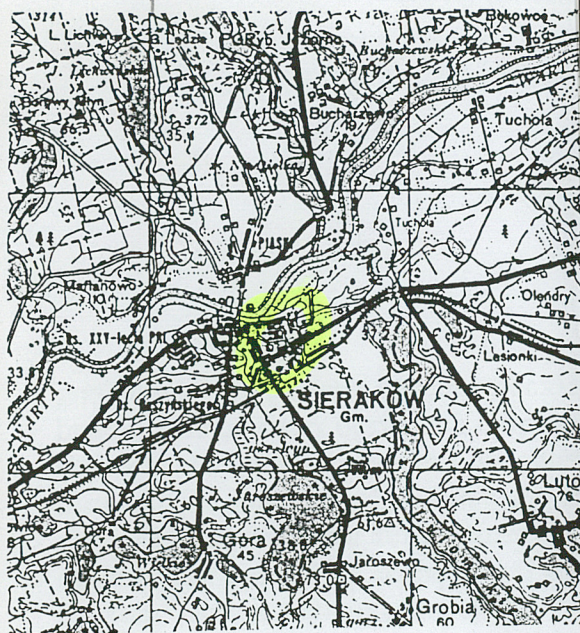
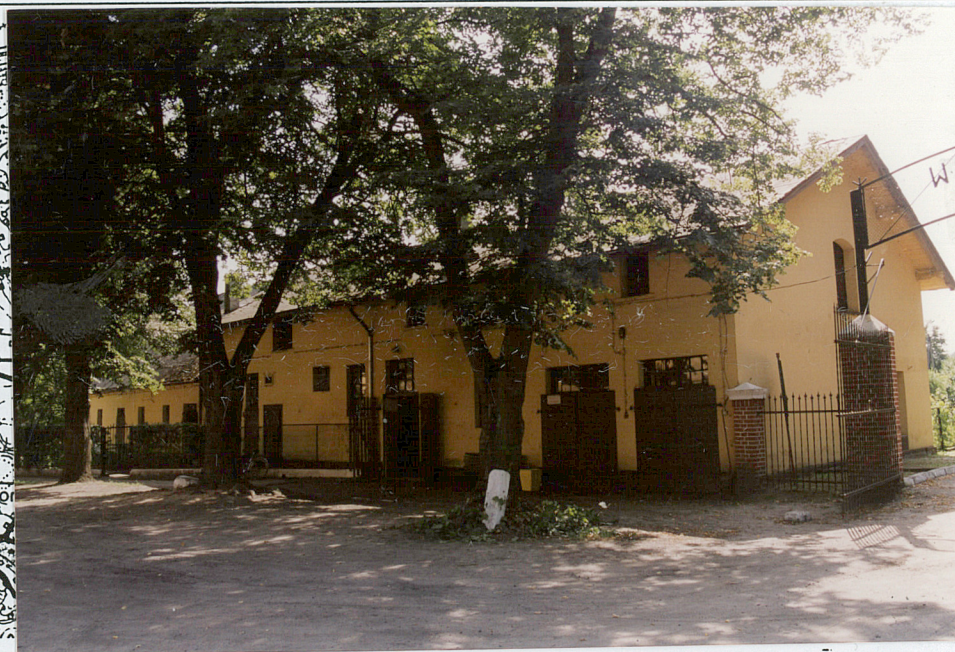
22,40

Budynek ambulatorium „11” został wybudowany na przełomie XIX i XX wieku. Po 1945 roku znacznie przekształcony. Zamurowano część otworów okiennych i postawiono ścianki działowe. W elewacjach zewnętrznych przemurowano otwory okienne, zmniejszając je lub zamurując. Przebito i osadzone również drzwi wejściowe do poszczególnych pomieszczeń gospodarczych. Obecnie budynek w części jest użytkowany zgodnie ze swoim pierwotnym przeznaczeniem, a w części inwentarskiej jest nieużytkowany. W części środkowej ambulatorium znajduje się stajnia z boksami dla koni, która w chwili obecnej jest użytkowana. Od strony południowej znajdują się dwa pomieszczenia gospodarczo – inwentarskie również użytkowane. Od strony północnej znajduje się dawna wozownia przerobiona na garaż oraz sklep ulokowany w budynku po 1945 roku (obecnie nieczynny).

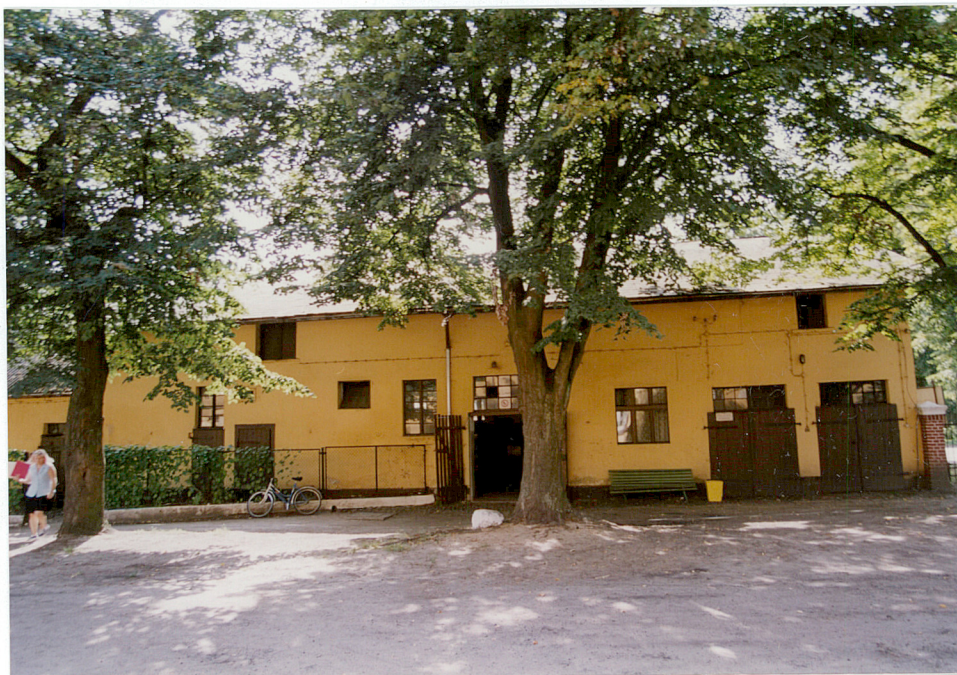
2

- 1.Elewacja wschodnia, frontowa – widok ogólny
- 2.Elewacja wschodnia część północna
- 3.Fragmnet elewacji wschodniej
- 4.Elewacja wschodnie od strony południowo wschodniej z chlewem
- 5.Przylegający do ambulatorium budynek gospodarczy „12”
- 6.Wrota prowadzące do wozowni
- 7.Elewaacja frontowa – wejście do chlewiku i magazynu
- 8.Widok na południową ścianę budynku
- 9.Drzwi boczne w elewacji frontowej
- 10.Elewacja szczytowa od południa
- 11.Elewacja szczytowa od północy
- 12.Fragmnet zwieńczenia ściany z okapem i krokszyną
- 13.Droga dojazdowa do podwórza gospodarczego z zachodnią ścianą ambulatorium

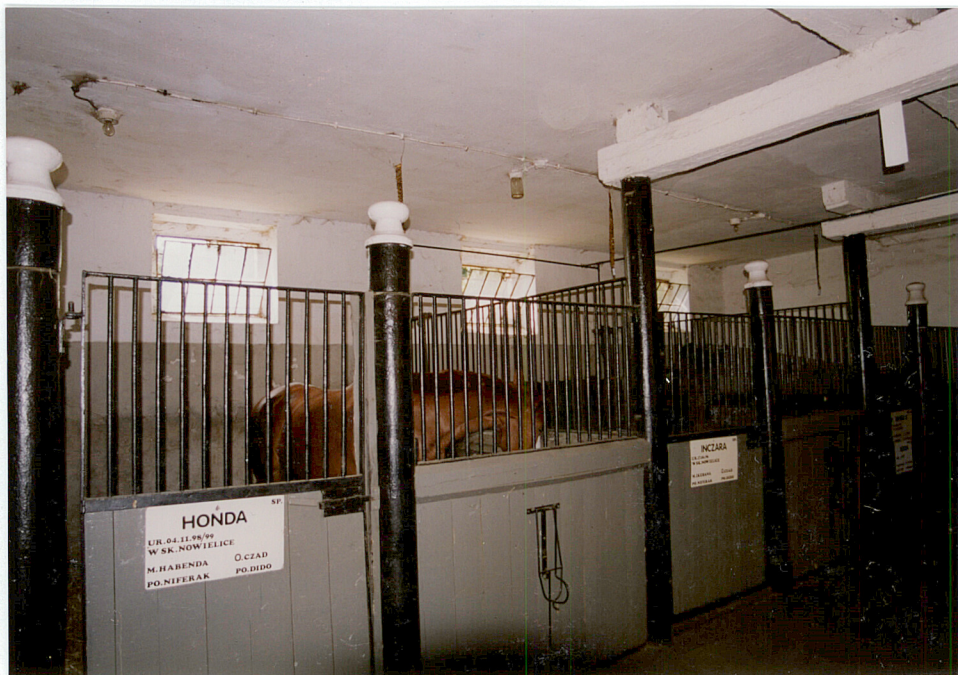
14

Wnętrze o przekształconej formie : w partii przyziemia podzielone na cztery pomieszczenia - centralne pełniące funkcje stajni, od strony południowej pomieszczenia magazynowe i inwentarskie (chlewiki), od północy wozownia oraz wtórnie wydzielony sklep; wyżej na poddaszu jednoprzestrzenne pomieszczenie pełniące funkcję magazynu do składowania siana, dostępnych po drabinie.

- 14.Wnętrze –pomieszczenia ambulatorium
- 15.Wieżba dachowa
- 16.Wnętrze - pomieszczenie magazynowe
- 17.Wnętrze – ceglana posadzka

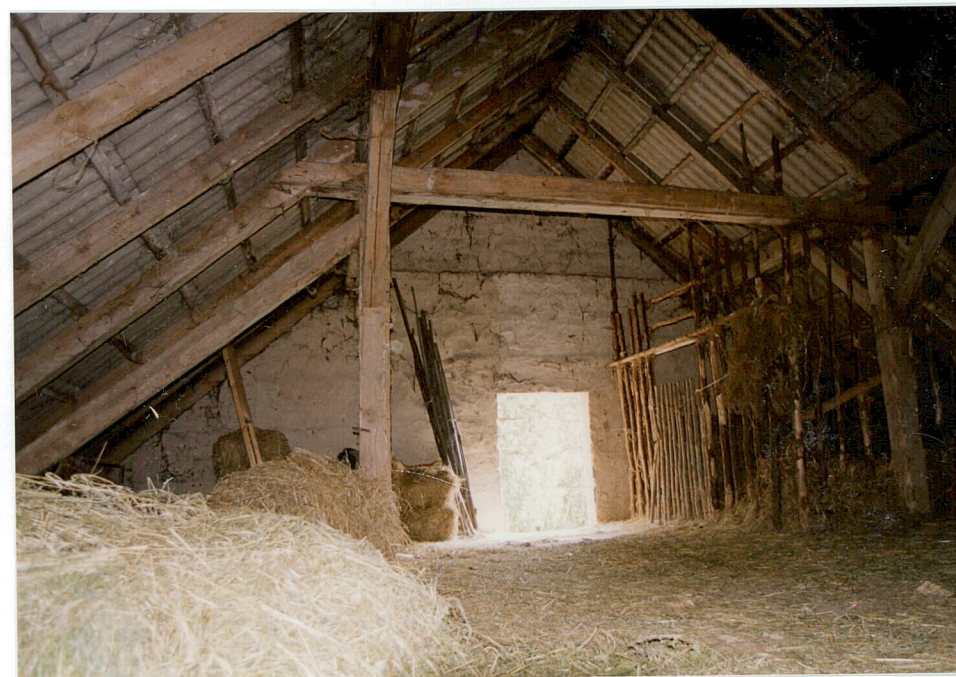
15

Wieżba dachowa - płatwiowo -kleszczowa, wsparta na ścianach stolcowych, z zastrzałami, niesionych poprzez ściany stolcowe.

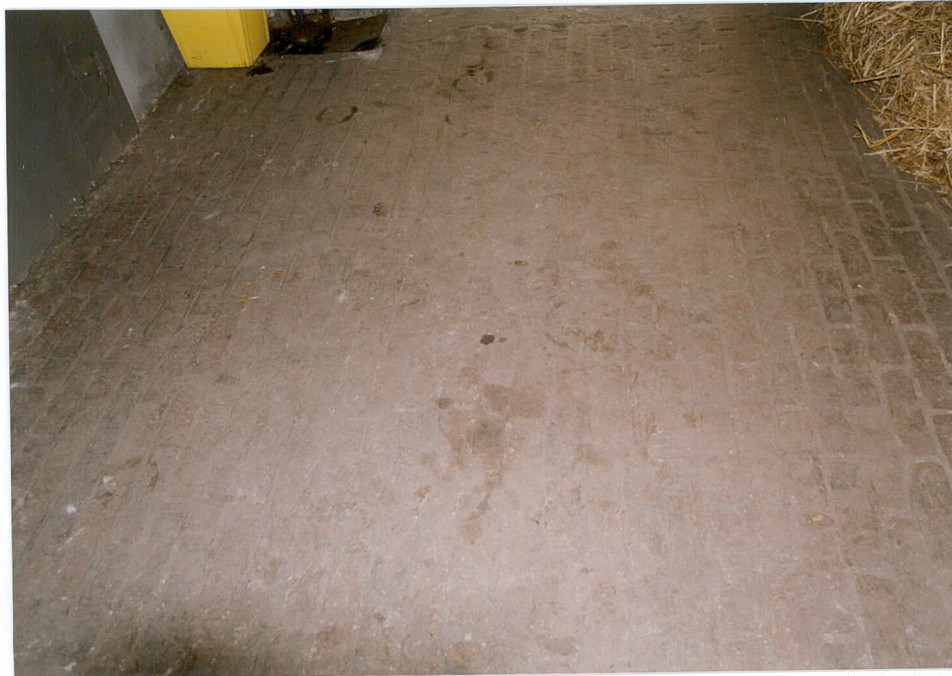
17

Podłoga - podłoże betonowe oraz ceglane.
