SZKOŁA, OB. DOM MIESZKALNY, TZW. "BIAŁY DOMEK" (27)
w Państwowym Stadzie Ogierów

S I E R A K Ó W

11. Zdjęcia, rzut, przekrój, sytuacja, orientacja

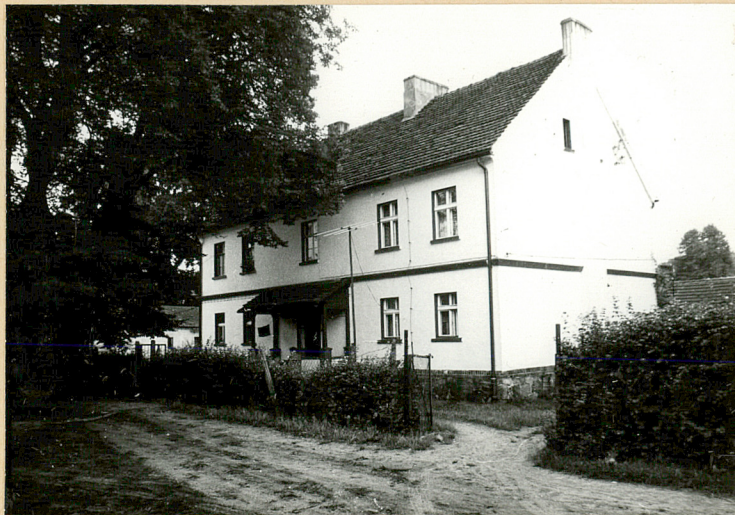
fot. 1 - widok od pn.-zach. przekrój poziomy plan orientacyjny 1:100 000

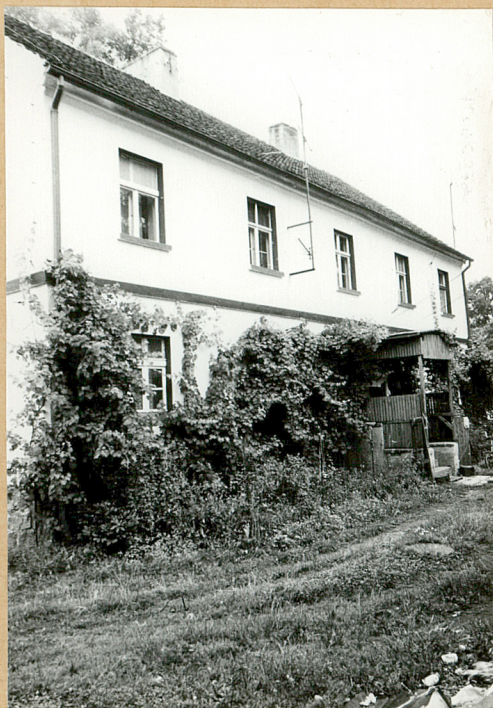
- fot. 1 - widok od pn.-zach.
fot. 2 - elewacja pd.
fot. 3 - elewacja wsch.
fot. 4 - elewacja zach.
fot. 5 - drzwi wejściowe /od pn./
fot. 6 - drzwi wewnętrzne
fot. 7 - schody
fot. 8 - pompa przed elewacja pn.
