WIATRAK- PALTRAK

około 1875

WIELKOPOLSKIE  
PIOTROWO

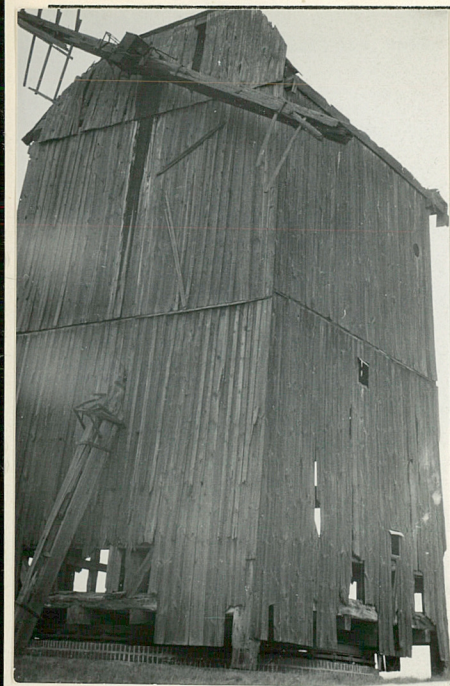
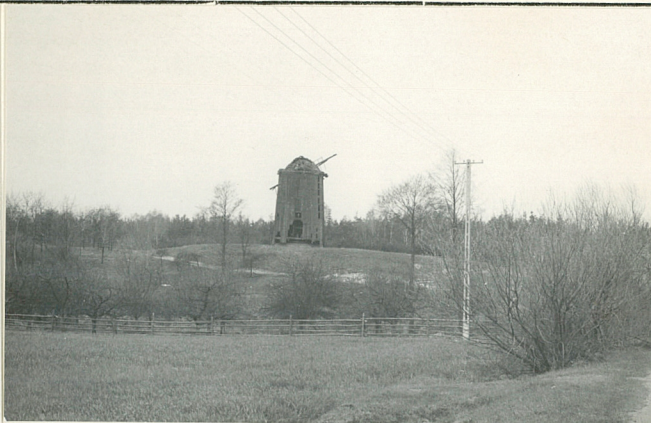
14210

Konstrukcja nośna: podmurówka na planie koła ,z kamienia i cegły podwaliny z drewna o konstrukcji krzyżulcowej, dwie szyny, wieniec łożyskujący i czop centrujący.

Bryła: ostrosłup ścięty o podstawie kwadratowej o wym. 695x695 cm wysokość do oczepu 814 cm. Drewno sosnowe, dach dwuspadowy na krokwiach giętych, od strony wietrznej naczółek, trzykondygnacyjowy.

Konstrukcja: szkieletowa, odeskowana od zewnątrz, belki łączone czopowo.

14. Kubatura	15. Powierzchnia użytkowa	16. Przeznaczenie pierwotne młyn powietrzny	17. Użytkowanie obecne nieużytkowany
18. Prace budowlane i konserwatorskie, ich przebieg i dokumentacja  1932 r. gruntowny remont, wymiana konstrukcji dachowej.		19. Stan zachowania (fundamenty, ściany zewnętrzne, ściany wewnętrzne, sklepienia, stropy, konstrukcje dachowe, pokrycie dachu, wyposażenie i instalacje)  Stopień zniszczenia około 80 %. Całkowicie zniszczona połać dachowa. Brak podłóg II i III kondygnacji, braki w podłodze I kondygnacji. Spróchniałe odeskowanie wszystkich ścian, ubytki w odeskowaniu ścian wietrznej i męcznej. Konstrukcja szkieletowa zachowana bardzo dobrze. Kratownica zachowana, schody zewnętrzne i wewnętrzne zerwane. Drzwi II i III kondygnacji zachowane, konstrukcja nośna zachowana. Brak maszyn młynarskich i zespołów transmisyjnych.

20. Najpilniejsze postulaty konserwatorskie  Konserwacja in situ. Rekonstrukcja dachu, naprawa ubytków w odeskowaniu, wstawienie drzwi na I kondygnacji. Zrekonstruować stropy oraz ciąg komunikacyjny. Rekonstrukcja skrzydeł z zapierzeniem żaluzjowym i mechanizmu sterującego.
