1. Obiekt zabytkowy

KOŚCIÓŁ SW. JANA CHRZCIELA

2. Miejscowość

OŁOBOK

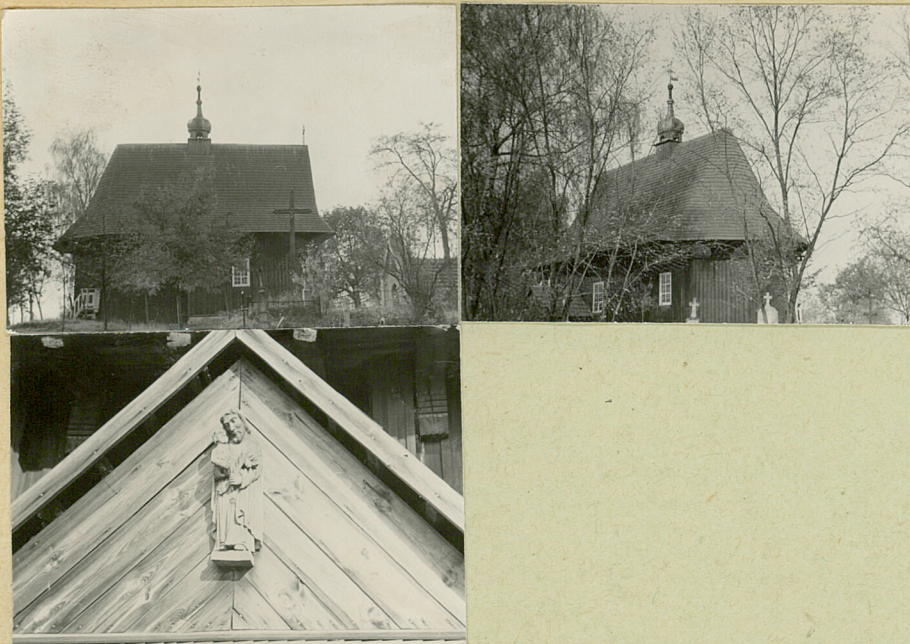
31. Szkic sytuacyjny, plan schematyczny, uwagi opisowe, fotografia

h=7,0  
1:400

POŁOŻONY NA WZNIESIENIU NA ORIENTARZU  
GRZEBALNYM. ORIENTOWANY DREWNIANY  
KONSTRUKCJI STUPOWEJ SZALOWANY.  
JEDNONAWOWY Z WIEŻSZYM PREBITERIUM  
TROJBOCZNE ZAMKNIĘTYM. DACH DWAŚPAWOWY  
O JEDNEJ KALENICY POBITY GONTEM  
WIEŻYCA NA SYB NATURIE Z HELMEM  
BAROKOWYM. POBITYM BLACHĄ  
CHORĄGIEWKA Z DATA 1772

Należy zabezpieczyć figurę drewnianą  
przed wpływami atmosferycznymi!
