OŚRODEK DOKUMENTACJI  
ZABYTEKÓW W WARSZAWIE  
Karta Ewidencyjna Zabytków  
Architektury i Budownictwa

KOŚCIÓŁ POEWANGELICKI

1896 - 1898 r.

RYCZYWÓŁ

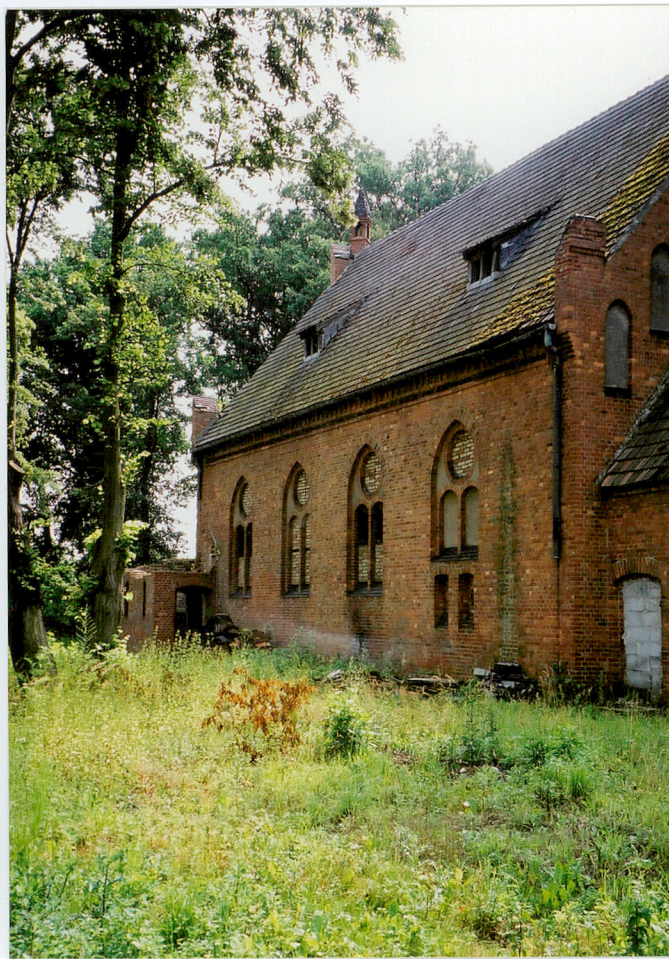
④

1. Widok kościoła od strony szosy,
2. Elewacja frontowa kościoła,
3. Główne drzwi wejściowe,
4. Elewacja pn. kościoła,
5. Zachodnia oś okienna wzdłużnej elewacji kościoła,
6. Wieża widoczna od pd.
7. Prezbiterium kościoła,
8. Prezbiterium i zakrystia,
9. Kamień węgielny w elewacji pd.
10. Wnętrze - widok na prezbiterium,
11. Wnętrze - widok na część zach. nawy,
12. Widok na wieżbę dachową,
13. Pd. ściana nawy,
14. Pd.-zach. narożnik nawy,
15. Pn. ściana nawy,
16. Wspornik sklepienia prezbiterium,
17. Sklepienie prezbiterium,
18. Fragment polichromii prezbiterium,
19. Słup wspierający konstrukcję empory,
20. Mensa ołtarzowa,
21. Ambona,
22. Cokół ambony,
23. Elementy prospektu organowego,
24. Drzwi z kruchty do nawy,
25. Sklepienie kruchty,
26. Klamka z szyldem głównych drzwi wejściowych.

**Elewacje wzdłużne** czteroosiowe z oknami biforialnymi i okulusem, przy czym w osiach zach. wzbogacone o zdwojone wąskie okna w dolnej kondygnacji (poniżej empory zach.). Niemal wszystkie okna zamurowane. Pod okapem fryz z ozdobnie ułożonych cegieł. **Wsch. ściana** szczytowa nawy zwieńczona ażurową ceglaną sygnaturką osadzoną na płaskiej sterczynie zakończonej dwuspadowo. Analogiczne sterczyny ujmują szczyt po bokach. Na osi szczytu dwa szczelinowe otwory w kondygnacji poddasza. **Elewacje prezbiterium**, pozbawione fryzu podokapowego, mają artykulację w postaci trzech schodkowych szkarp oraz dwóch wydłużonych ostrołukowych otworów okiennych, obecnie zamurowanych. **Elewacje zakrystii** pozbawione są detalu, przeprute otworem wejściowym oraz dwoma oknami, obecnie zamurowanymi.

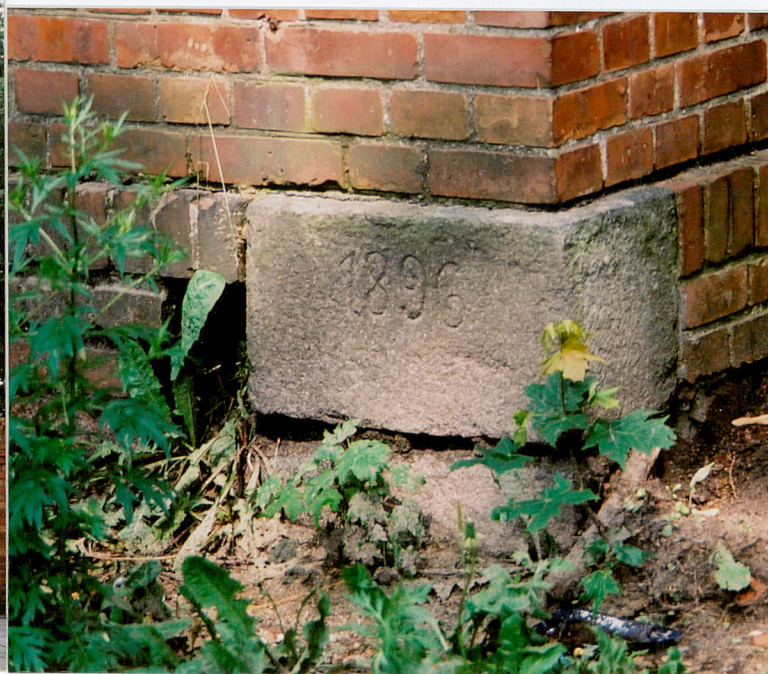
⑨

Nietynkowane, ze słabo wyodrębnionym, niskim ceglanym cokołem, który w narożniku pd.-wsch. nawy zawiera granitowy kamień węgielny z datą „1896”. Kolorystyczne opracowanie elewacji polega na zestawieniu czerwonej cegły i ciemnych klinkierowych parapetów z otynkowanymi jasnymi blendami.
