M A G A Z Y N I M I E S Z K A N I E

1708/2 w zespole folwarcznym

1895 r.

J A B Ł O N N A

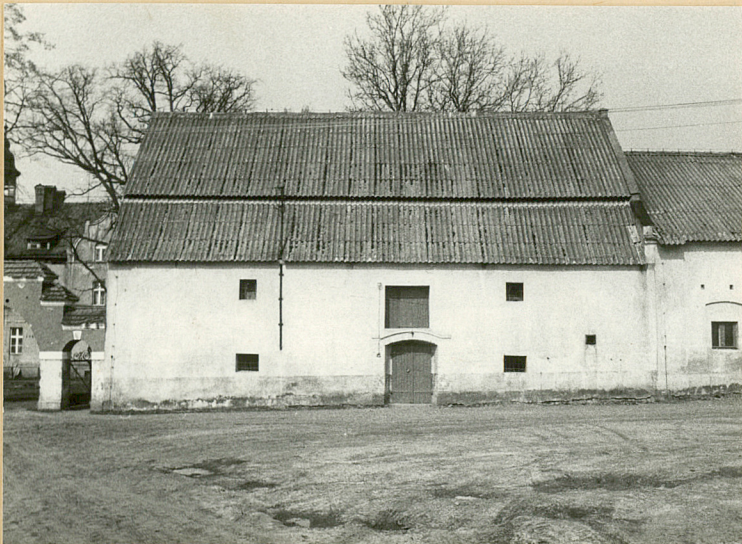
11. Zdjęcia, rzut, przekrój, sytuacja, orientacja

rzut - budynek wzniesiony na planie dwóch prostokątów ustawionych poprzecznie względem siebie, tworzących kształt litery "L". W części nr 7 (spichlerz) na osi północ-południe znajdują się słupy podtrzymujące strop, a w centrum mieszczą się schody prowadzące na II kondygnację. Schody na kolejne kondygnacje znajdują się w tych samych miejscach. W zachodniej części obiektu na I kondygnacji mieści się szereg pomieszczeń magazynowych o charakterze piwnic oraz schody do mieszkania na II kondygnację.

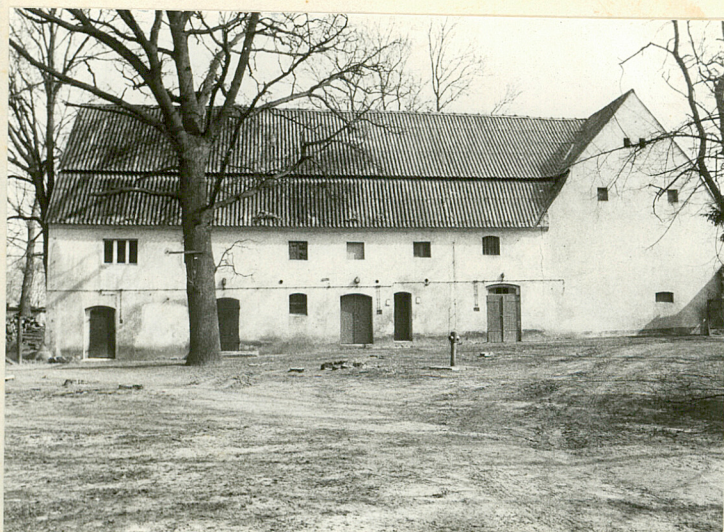
1. Elewacja wschodnia
2. Elewacja południowa
3. Elewacja północna
4. Elewacja zachodnia części nr 7
5. Sklepienie kolebkowe w pom. nr 1
6. --- " --- z fragm. łęku pełnego
7. Elewacja zachodnia
8. Fragm. II kondygnacji spichlerza
9. Przyziemie spichlerza
10. Sklepienie w pomieszc. nr 2
11. Fragm. łęków w pomieszc. nr 2
12. Sklepienie w pomieszc. nr 5
