1. Obiekt	2. Czas powstania	3. Miejscowość
STAJNIA I MIESZKANIE w zespole folwarcznym 1408/3	1900 r.	TELKOPOLSKIE JABŁONNA

Obiekt: Stajnia i mieszkanie

Zawartość: c.d. opisu, plan sytuacyjny

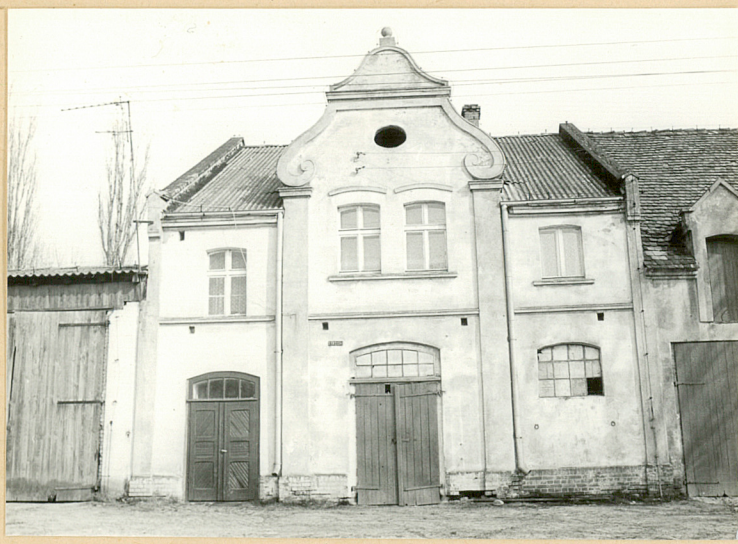
1.

elewacja - zachodnia podzielona jest w pionie lizenami i w poziomie gzymsem międzykondygnacyjnym i wieńczącym w bocznych segmentach. W przyziemiu znajdują się 2 drzwi i okno, a na II kondygnacji 4 okna. W wystawce jest lukarna, wystawka posiada kształt zbliżony do trójkąta ograniczonego z boków plastycznymi

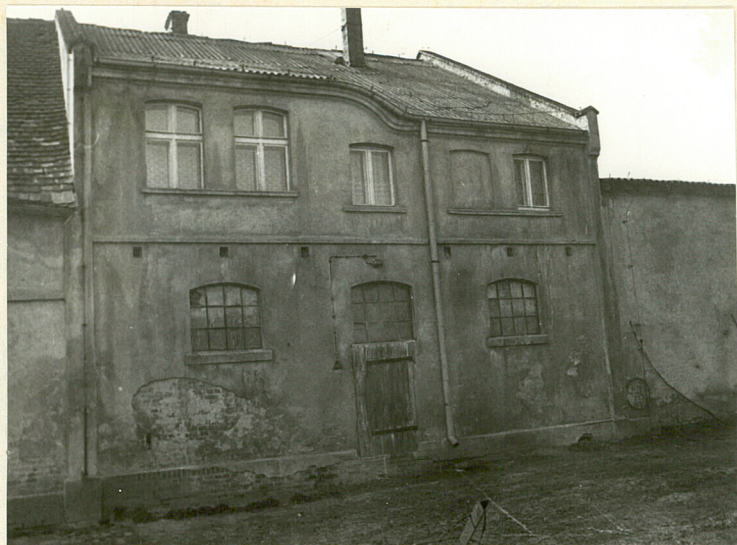
2

elewacja - (c.d.) elementami. Nad lukarną znajduje się gzyms. Wystawka zwieńczona jest kulą. Elewacja wschodnia posiada 3 okna oraz drzwi w przyziemiu oraz 4 okna na II kondygnacji. Ściana podzielona jest gzyms międzykondygnacyjnym i posiada gzyms wieńczący. Do ścian północnej i południowej dostawione są budynki.
