1309/2  
STODOŁA  
w zespole folwarcznym

koniec XIX w.

KACZKOWO

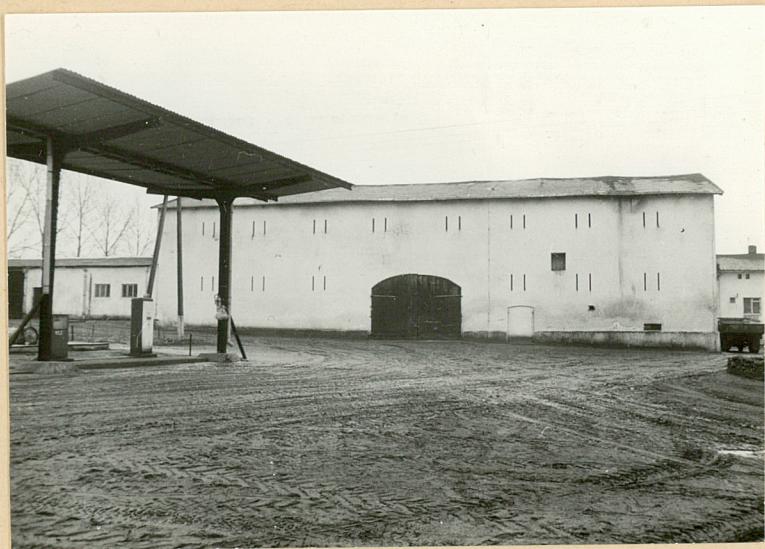
elewacja - wschodnia i zachodnia posiadają wrota pośrodku budynku oraz równomiernie rozmieszczone pionowe otwory wentylacyjne. Do elewacji północnej dostawiona jest stolarnia i garaże. Elewacja południowa zawiera drzwi i okna oraz pionowe otwory wentylacyjne.

1. Elewacja zachodnia
2. Elewacja południowa
3. Fragment więźby dachowej
4. Fragment muru z cegły suszonej
5. Elewacja wschodnia

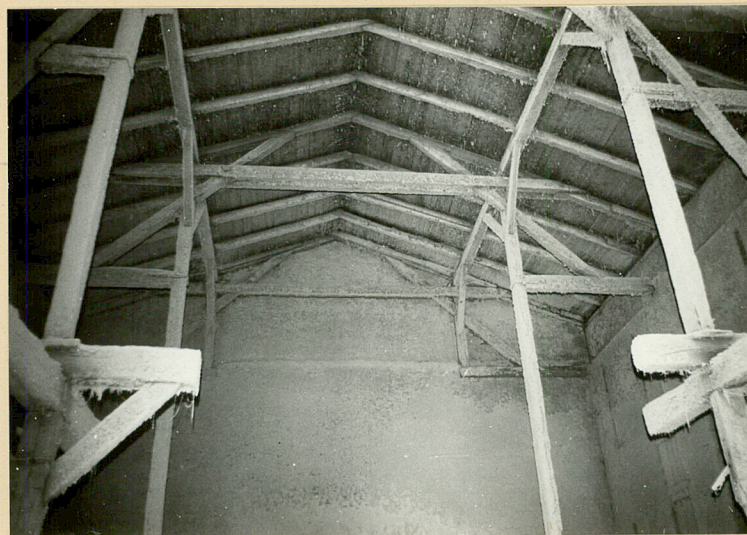
3.

- ściany z cegły suszonej i wypalanej. Cokół kamienno-ceglany. Nadproża wrót łukowe
- więźba dachowa o konstrukcji kleszczowo-płatwiowej
- dach kryty papą na odeskowaniu
- podłoga betonowa
- schody na poddasze w części południowej betonowe
- okna drewniane 1- i 2-skrzydłowe. Drzwi deskowe 1- i 2-skrzydłowe z zastrzałami
