GŁĘBOKA, ob. BUDYNEK ADMINISTRACYJNY

1914

WIELKOPOLSKIE
GLINNO-
ANTONIEWO

Antoniewo, gm. Skoki

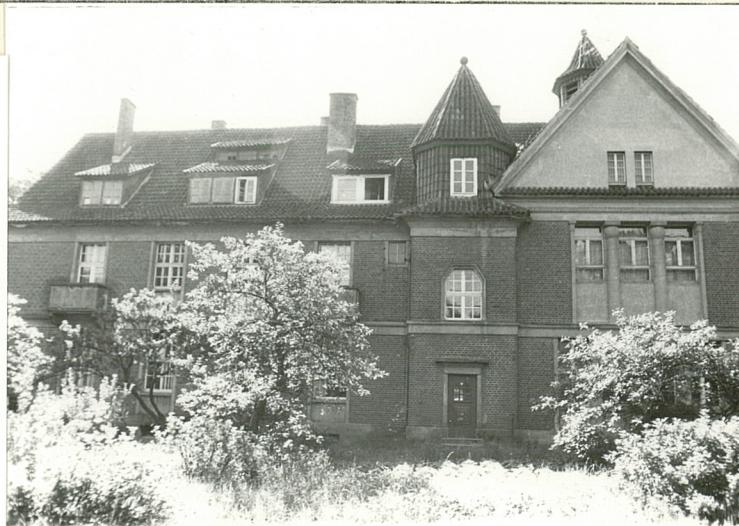
11. Zdjęcia, plan sytuacyjny, rzuty

Usytuowany po pn.-wsch. stronie drogi prowadzącej ze Skoków do Glinna, w kompleksie budynków Młodzieżowego Zakładu Wychowawczego; ~~w kompleksie budynków Młodzieżowego Zakładu Wychowawczego~~ w pn. pierzei budynków otaczających plac apelowy. W dalszej części tej pierzei /od zach./, budynek dawnej stróżówki, z drugiej strony, ustawiony prostopadle budynek gospodarczy. Teren założenia otacza metalowe ogrodzenie z bramą wjazdową od pn.-wsch. Główne wejście do budynku w elewacji południowej, od strony placu apelowego. Murowany z cegły pełnej, nieotynkowany, na ceglanej otynkowanej podmurówce. Dach o konstrukcji drewnianej kryty podwójnie kładzioną karpiówką. Stropy w piwnicach masywne, wyższych kondygnacji drewniane. Posadzki cementowe i drewniane /parkiet/. Schody dwubiegowe ze spocznikiem, drewniane z drewnianą tralkową balustradą. Otwory drzwiowe prostokątne, drzwi drewniane dwuskrzydłowe /w elewacji głównej ze świetlikiem/. Otwory okienne prostokątne, w oknach mansardowych zbliżone do kwadratu, okno klatki schodowej zamknięte wielobocznie. Na rzucie prostokąta, trzytraktowy, półokrągłym ryzalitem we wsch. części elewacji głównej, ryzalitowo występującą poza ścianę elewacji pn. klatką schodową i małą przybudówką od zach. Dwupiętrowy, podpiwniczony, z użytkowym poddaszem. Dach dwuspadowy, nad ryzalitem wsch. osobny, również dwuspadowy; nad klatką schodową wieżyczka z daszkiem namiotowym. W połaciach dachowych korpusu głównego okienka mansardowe, nad którymi daszki jednospadowe. Poziome podziały elewacji wprowadzają otynkowane gzymsy - cokołowy, międzykondygnacyjny i wieńczący. Podziały pionowe rytm otworów okiennych w prostych otynkowanych obramieniach. Otwór wejściowy w elewacji głównej znajduje się na wsch. od osi budynku i oddziela półokrągły ryzalit /parter ryzalitu przepruty pięcioma otworami okiennymi pomiędzy czworokątnymi filarami, piętro pozbawione otworów/, od zach. części budynku. Zach. część elewacji pn., kryta osobnym dwuspadowym dachem, w części parterowej posiada cztery otwory okienne pomiędzy czworobocznymi filarami, na piętrze trzy okna, pomiędzy którymi półkolumny zajmujące całą wysokość elewacji. Przybudówka, zajmująca pd. część wschodniej ściany szczytowej, sięga do wysokości gzymsu wieńczącego i przykryta jest jednospadowym daszkiem krytym papą. W części parterowej przybudówki ściany podzielone są na płaszczyzny pilastrami, piętro oszklone. Wewnątrz, we wsch. części budynku sale reprezentacyjne, w zach., po drugiej stronie klatki schodowej mniejsze pomieszczenia.

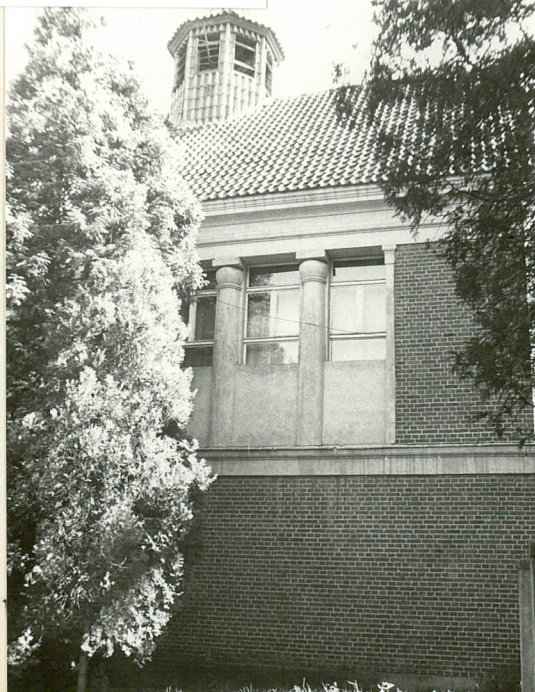
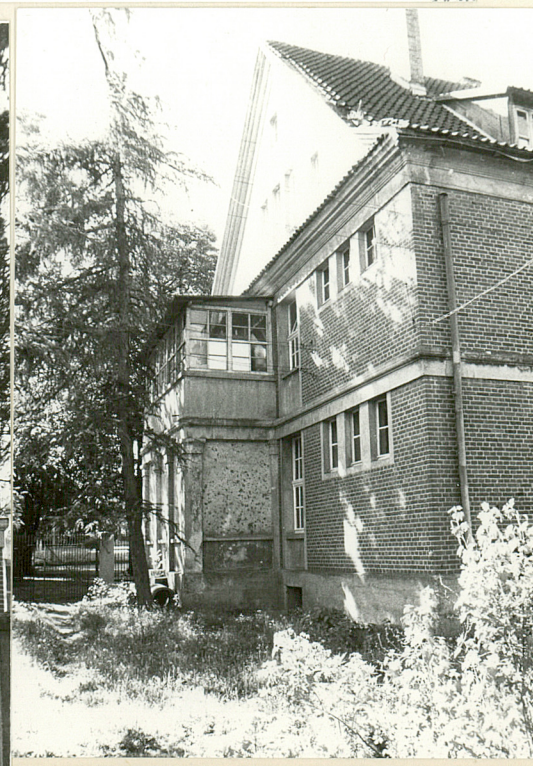
Wybudowany w r. 1914 jako budynek administracyjny i szkoła w kompleksie zabudowań zakładu poprawczego dla chłopców. Do r. 1924 zakład ten zarządzany przez księży Salezjanów, następnie przez Poznański Wojewódzki ~~Związek~~ Związek Samorządowy. W latach 1939-45 na terenie zakładu obóz jeniecki dla oficerów. Po wojnie wraca do pierwotnej funkcji. Do r. 1948 prowadzony przez Poznański Wojewódzki Związek Samorządowy, następnie przejęty przez Kuratorium Oświaty i wychowania w Poznaniu. Od czasu wybudowania do r. 1976 nieremontowany, poza bieżącymi pracami konserwatorskimi. Obecnie pełni tylko funkcję budynku administracyjnego.

14. Kubatura 5025 m ³	15. Powierzchnia użytkowa 1045 m ²	16. Przeznaczenie pierwotne szkoła, budynek administracyjny	17. Użytkowanie obecne budynek administracyjny.
18. Prace budowlane i konserwatorskie, ich przebieg i dokumentacja Do 1976 r. nieremontowany. 1977 - reperacja dachu, remont wnętrza - wzmocnienie konstrukcji stropów we wsch. części budynku, malowanie pomie- szczeń.		19. Stan zachowania (fundamenty, ściany zewnętrzne, ściany wewnętrzne, sklepienia, stropy, konstrukcje dachowe, pokrycie dachu, wyposażenie i instalacje) W dolnej części ścian zewnętrznych widoczne ślady po zawilgo- ceniach. Miejscami uszkodzone pokrycie dachu. Zniszczone ry- nny.	
20. Najpilniejsze postulaty konserwatorskie Reperacja dachu, założenie rynien.
