OŚRODEK DOKUMENTACJI
ZABYTEKÓW W WARSZAWIE
Karta Ewidencyjna Zabytków
Architektury i Budownictwa

DOM NR 7

SIERAKÓW WLKP.

ul. 8 Stycznia 7
Sieraków

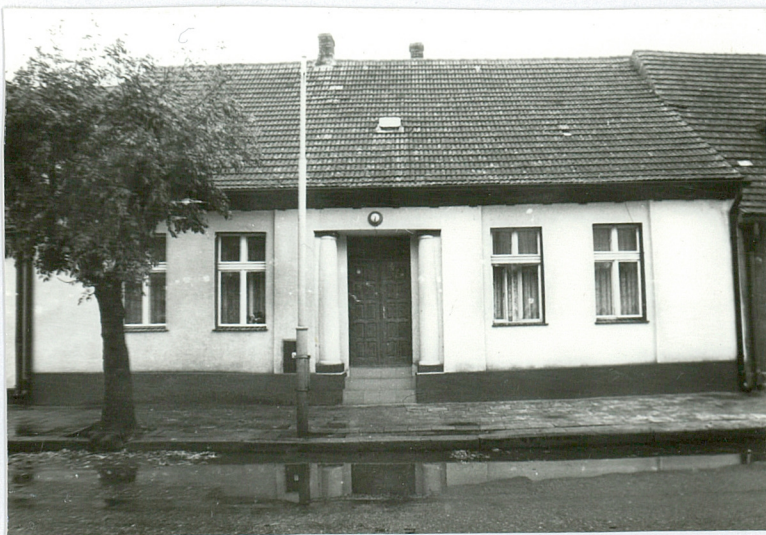
Zdjęcia, plan sytuacyjny, rzuty

Budynek usytuowany jest w centrum miasta, na wschód od Rynku, wzdłuż jednej z pierzei ulicy 8 Stycznia. Elewacją frontową zwrócony na południe. Usytuowany w zwartej zabudowie ulicy, od wschodu i zachodu łączy się z niskimi, jednokondygnacyjnymi budynkami mieszkalnymi. Za budynkiem znajduje się podwórko gospodarcze wraz z budynkiem gospodarczym (chlewik).

F r o n t o w a (p o ł u d n i o w a) : pięcioosiowa, symetryczna, z drzwiami wejściowymi na osi, poprzedzonymi trzystopniowymi schodami. Partia cokołu akcentowana odsadzką. Wejście do budynku umieszczone w nieznacznie zagłębionej, prostokątnej wnęce i ujęte parą toskańskich trzy-czwarte kolumn. Skraje elewacji zaakcentowane poprzez wypracowane w tynku odsadzki. Fasadę wieńczy gzyms koronujący wsparty na prostych wspornikach, ukryty pod okapem dachu. Elewacja otynkowana i pomalowana w kolorze kremowym. Cokół i gzyms malowane na brązowo. **T y ł n a (p ó ł n o c n a)** : sześćoosiowa, asymetryczna, z drzwiami wejściowymi na osi oraz od strony wschodniej. Bardzo niska partia nieotynkowanego, ceglanego cokołu akcentowana odsadzką. Elewacja rozcłonkowana otworami okiennymi różnej wielkości.
