Nr 14249
WIELKOPOLSKIE

120/2 SPICHLERZ (3)
w zespole folwarcznym

1935 r.

K Ł O D A

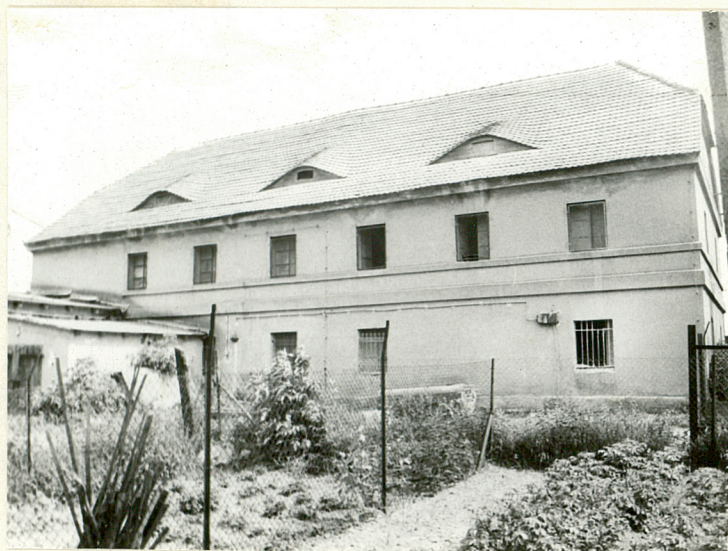
2

elewacja - (c.d.) - zachodnia zawiera okna na I i II kondygnacji oraz gzymsy jak na elewacji wschodniej. Do tej elewacji od strony północnej dostawiono przybudówkę. Elewacje północna i południowa posiadają okna oraz zamurowane otwory okienne na I i II kondygnacji oraz na poddaszu oraz gzymsy i cokół jak na elewacjach wschodniej i zachodniej.

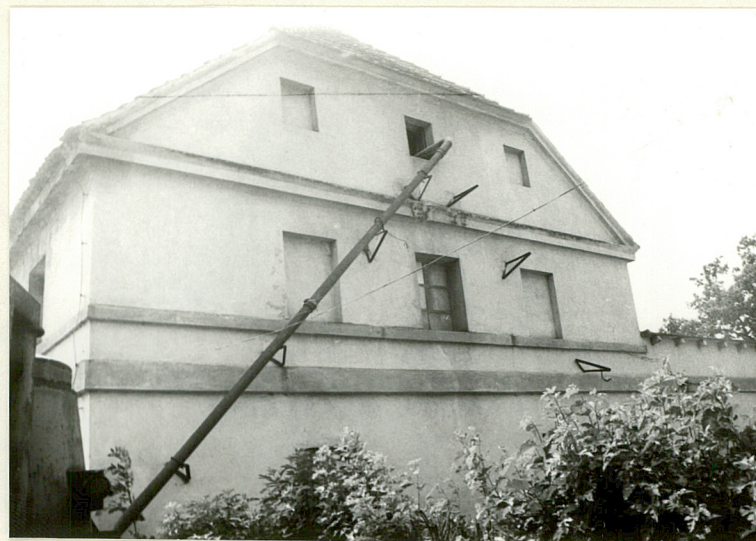
- ściany wzniesione są z cegły ceramicznej, tynkowane. Mury stoją na cokole kamiennym wykonanym z cegły
- stropy drewniane na drewnianych podciągach wspartych drewnianymi słupami podtrzymującymi sosnę. Słupy posiadają miecze z 4 stron dochodzące do sosny i podciagu. Na I kondygnacji słupy te stoją na betonowych cokołach
- więźba dachowa o konstrukcji krokwiowo-jętkowej, posiada dwie ściany stolcowe. Stolce podtrzymujące płatwie pośrednie posiadają miecze.
- dach kryty dachówką karpiówką podwójnie w koronkę
- na I kondygnacji posadzka betonowa, na II kondygnacji i na poddaszu podłoga drewniana
- schody metalowe jednobiegowe, drabiniaste na II kondygnację i poddasze
- okna metalowe dwuskrzydłowe, otwory okienne kształtu prostokątnego (jedno na elew. wschodniej o łuku odcinkowym). Drzwi drewniane 1- i 2-skrzydłowe
- z zastrzałami, prostokątnego kształtu.

1. Elewacja wsch.
2. Elewacja zach.
3. Elewacja południowa
4. Słup na I kondygnacji
5. Elewacja pn.
6. Fragment więźby dachowej
