1. Obiekt

D W Ō R

P R Z Y B I Ń

<p>14. Kubatura</p> <p>ca 3.551 m<sup>3</sup></p>	<p>15. Powierzchnia użytkowa</p> <p>pow. 348.7 m<sup>2</sup></p> <p>h do dachu 7 m</p> <p>h dachu 7 m</p>	<p>16. Przeznaczenie pierwotne</p> <p>dwór</p>	<p>17. Użytkowanie obecne</p> <p>pomieszczenia biurowe i mieszkania</p>
<p>18. Prace budowlane i konserwatorskie, ich przebieg i dokumentacja</p> <p>Lata 1980 - 1981 remont budynku:</p> <ul style="list-style-type: none"> <li>- założenie instalacji wodno - kanalizacyjnej z uwzględnieniem ciepłej wody</li> <li>- założenie drenażu pierścieniowego dla zapobieżenia korozji ścian</li> <li>- nowe przyłącza elektryczne</li> <li>- założenie nowej kotłowni</li> <li>- wymiana posadzek w sieni</li> <li>- przełożenie dachówki</li> <li>- uzupełnienie tynków, wyprowadzenie dekoracji sztukatorskich</li> <li>- uzupełnienie stropów II kondygnacji</li> </ul>		<p>19. Stan zachowania (fundamenty, ściany zewnętrzne, ściany wewnętrzne, sklepienia, stropy konstrukcje dachowe, pokrycie dachu, wyposażenie i instalacje)</p> <p>Ściany zachowane w stanie bardzo dobrym, bez ubytków. Tynki zewnętrzne w stanie dobrym, tynki wewnętrzne nowe w stanie dobrym. W części pod belkowanie

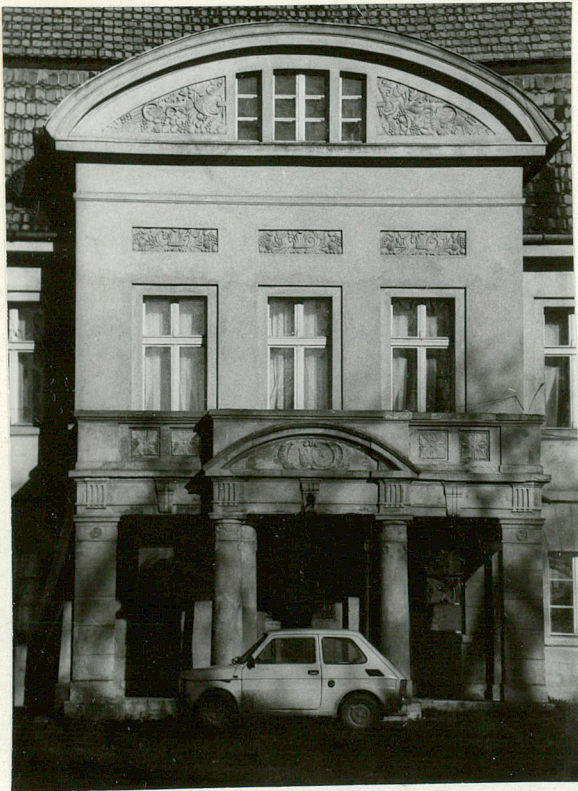
1. Elewacja pd. frontowa
2. Ryzalit elewacji frontowej
3. Elewacja boczna zach.
4. Elewacja tylna, pn.
5. Elewacja boczna wsch.
6. Ganek kolumnowy - wejście
7. Dekoracja górnej części trzonu kolumny
8. Powtarzający się element dekoracyjny w kształcie czwórliścia
9. Kartusz herbowy z inicjałami na frontonie balkonu
