1. Obiekt

DWÓR

KOCHOWO

3. Zawartość wkładki (nazwa obiektu lub materiału uzupełniającego)  
FOTOGRAFIE

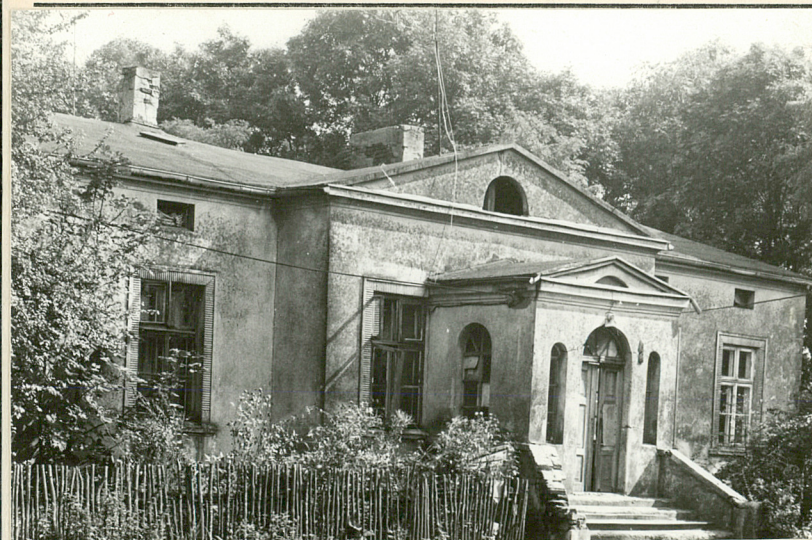
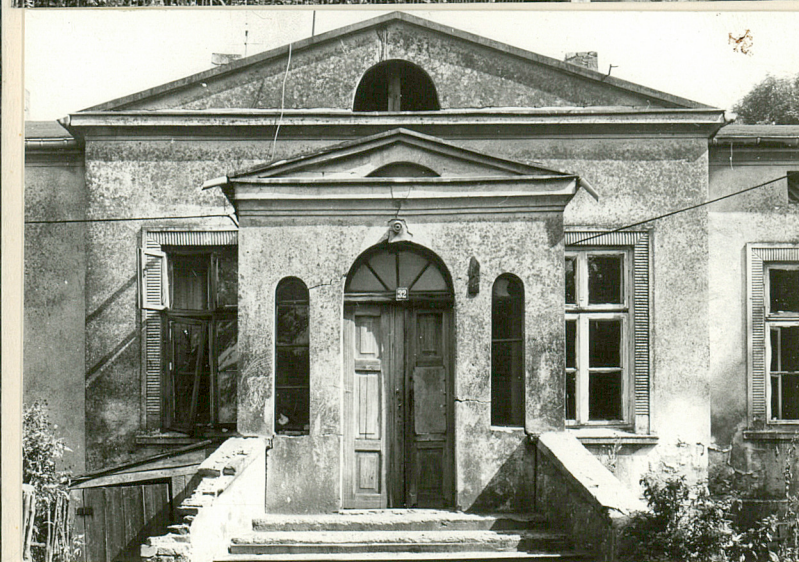
autor zdjęć Panek  
data wykonania 1981  
miejsce przechowywania negatywów

13. Opis (sytuacja, materiał i konstrukcja, rzut, bryła, elewacje, dach, wnętrze wyposażenie, instalacje)  
Dwór usytuowany w otwartej zabudowie, na terenie pozostałości parku dworskiego, na niewielkim wzniesieniu, ok. 4 km na zach. od drogi w kierunku Słupcy. Od str. pn-zach. oficyna o funkcjach gospodarczych.  
Materiał: cokoł z kamienia polnego i cegły, o konstrukcji ścian z cegły. Tynkowany. W partii dachu kryty papą. Podpiwniczony - stropy na belkach stalowych. Więźba w typie krokwiowym, ze stolcami stojącymi i leżącymi, stropy belkowe z podsufitką, podłogi, klatka schodowa - drewniane. Okna dwuskrzydłowe, skrzynkowe oraz arkadowe, jednoskrzydłowe, drzwi jedno i dwuskrzydłowe, płycinowe.  
Plan oparty o wydłużony prostokąt, z ryzalitem prostokątnym na osi z dostawionymi do niego jednobiegowymi schodami i prostokątną sienią. Na osi korpusu, sień, z prowadzącymi drzwiami do pomieszczeń mieszkalnych. Od str. pn. schody przy cokole, prowadzące do sieni. Układ pomieszczeń 1,5 traktowy, z pomieszczeniami na planach prostokątów.

Bryłę tworzy jednokondygnacyjny prostopadłościan, podpiwniczony, z kondygnacją parteru i niewysokiego poddasza, nakryty dwuspadowym dachem. Ryzalit zamknięty trójkątnym frontonem i nakryty dwuspadowym dachem. Na osiach wejść jednobiegowe schody.  
Elewacja pd-zach., jednokondygnacyjowa, pięcioosiowa, symetryczna, trójosiowa w ryzalicie, z otworem drzwiowym i dwoma arkadowymi oknami, i czteroosiowa w korpusie, z prostokątnymi oknami ujętymi w profilowane opaski. Powyżej okien parteru, małe otwory w części poddasza. Ryzality zamknięte trójkątnymi frontonami, z owalnymi nasświetlami. Cała elewacja zamknięta profilowanym gzymsem. Elewacja pd., bez podziałów architektonicznych w parterze, z oknem w szczycie. Elewacja pd. z otworem drzwiowym w parterze oraz oknem w szczycie. Elewacja pn., jednokondygnacyjowa, pięcioosiowa, niesymetryczna, z otworami prostokątnymi i pozostałościami tarasu, dostawionego na osi do cokołu, z oknami od piwnic w dolnej części, zamknięta profilowanym gzymsem.

14. Kubatura 1020m <sup>3</sup>	15. Powierzchnia użytkowa 260m <sup>2</sup>	16. Przeznaczenie pierwotne mieszkalne	17. Użytkowanie obecne mieszkalne
18. Prace budowlane i konserwatorskie, ich przebieg i dokumentacja		19. Stan zachowania (fundamenty, ściany zewnętrzne, ściany wewnętrzne, sklepienia, stropy, konstrukcje dachowe, pokrycie dachu, wyposażenie i instalacje) Uszkodzenia pokrycia tynku, konstrukcji więźby i pokrycia dachu.	
20. Najpilniejsze postulaty konserwatorskie Przeznaczyć do remontu!
