DOM MIESZKALNY

RYDZYNA

Rynek 12
64-130-Rydzyzna

646/Wchp/A
231/240/A

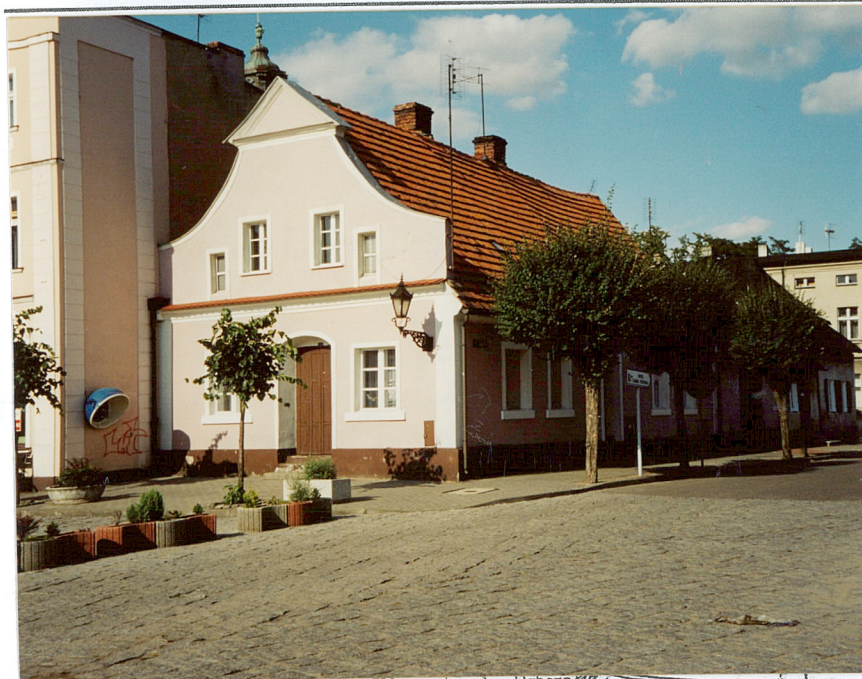
1,2,6,7. Pokój
3. Sien, ob.
korytarz
5,4. Czarna
kuchnia
5.- ob. łazienka

Budynek założony na rzucie wydłużonego prostokąta, trójtraktowy, o czytelnym, prawie nie przekształconym wnętrzu. Trakty o nierównych głębokościach. Trakt frontowy tworzą dwa pomieszczenia, które pierwotnie stanowiły jeden duży pokój. Trakt środkowy wyznaczają trzy pomieszczenia: sieni /3/, „czarna kuchnia” /4/ i wydzielona z niej łazienka /5/. Trakt tylny stanowią dwa pomieszczenia: większe /6/ od strony południowej i krótsze /7/ od strony północnej. W sieni /3/, w południowo-zachodnim narożniku znajdują się schody prowadzące na częściowo użytkowe poddasze. Pod schodami zejście do piwnicy zajmującej całą szerokość traktu frontowego.

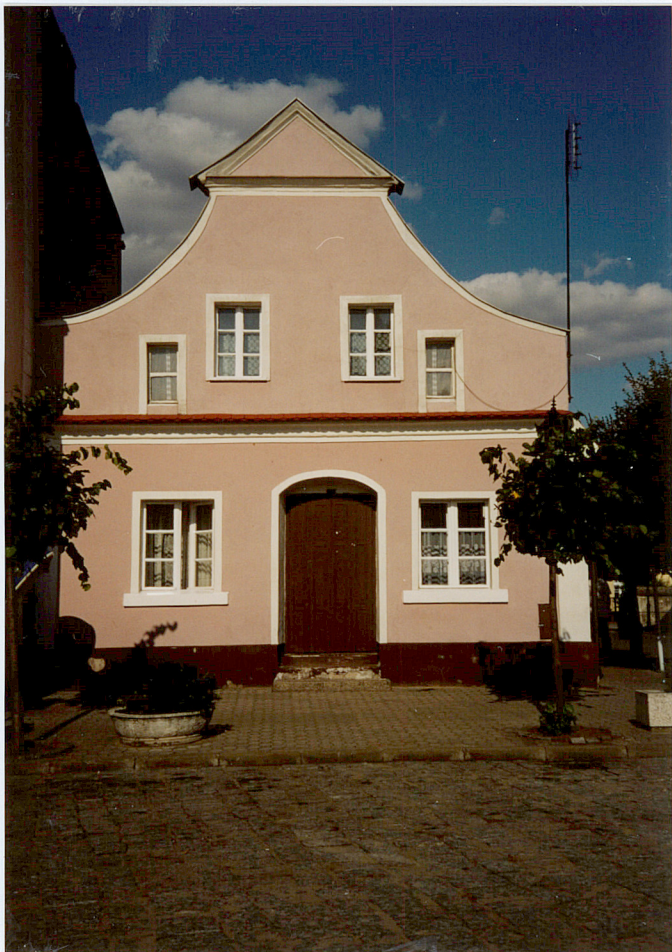
1. Elewacja frontowa i południowa – widok od strony Rynku
2. Elewacja frontowa
3. Elewacja południowa - widok od strony ulicy Zamkowej
4. Szczyt budynku - widoczny fragment elewacji wschodniej

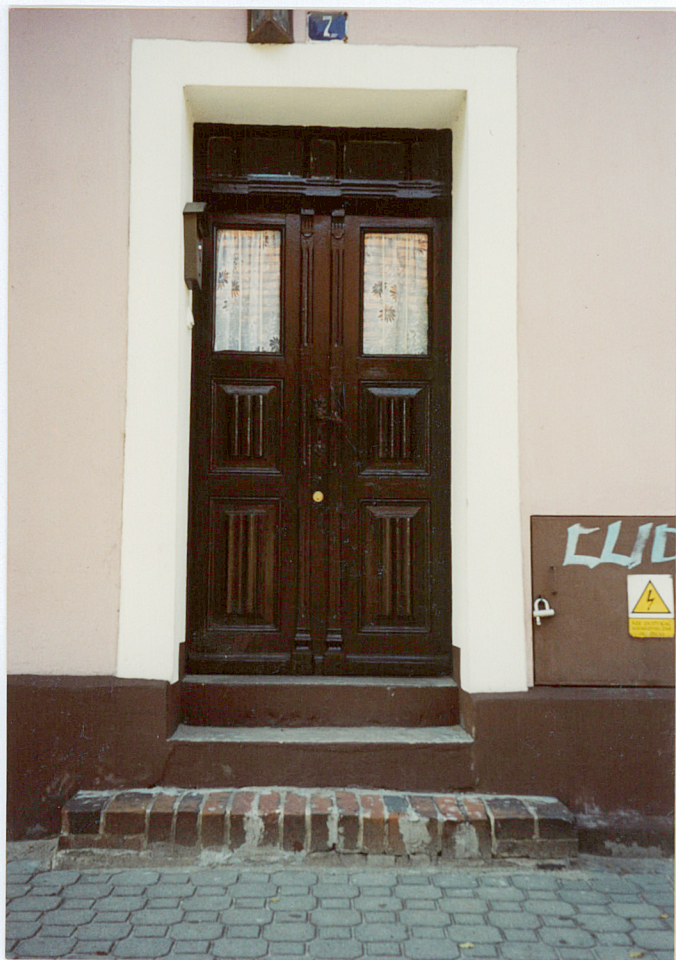
5. Drzwi wejściowe w elewacji południowej
6. Drzwi wejściowe w elewacji frontowej
7. Dekoracja snycerska oraz zachowana klamka i szyld w drzwiach elewacji południowej

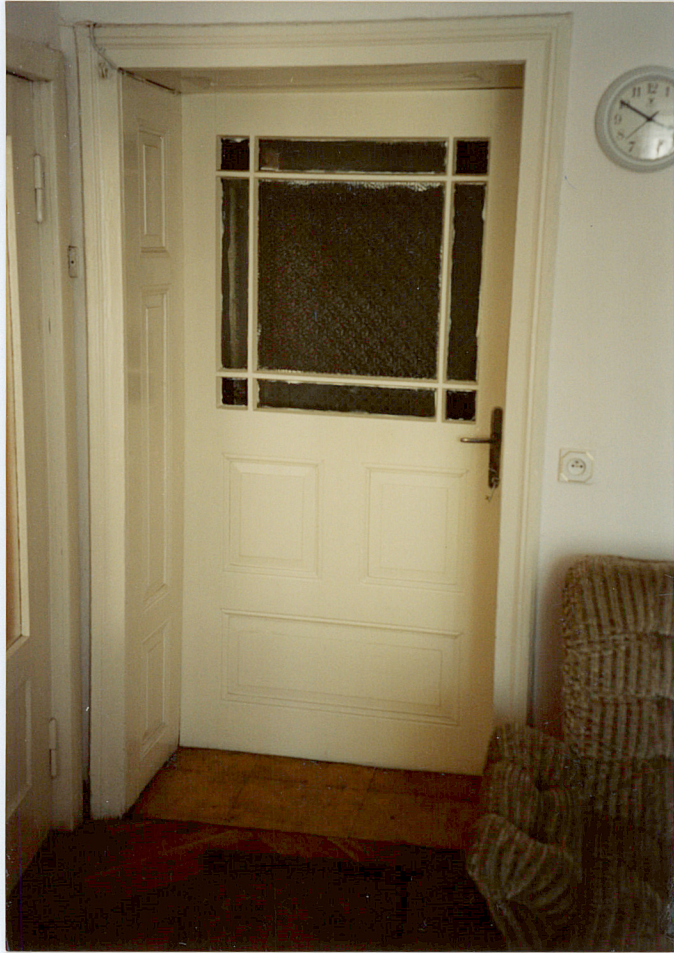
8. Drzwi z zachowanymi szpaletami oraz opaskami z pomieszczenia /1/ do sieni /3/
9. Drzwi z pomieszczenia /6/ do sieni /3/
10. Okno elewacji zachodniej, frontowej

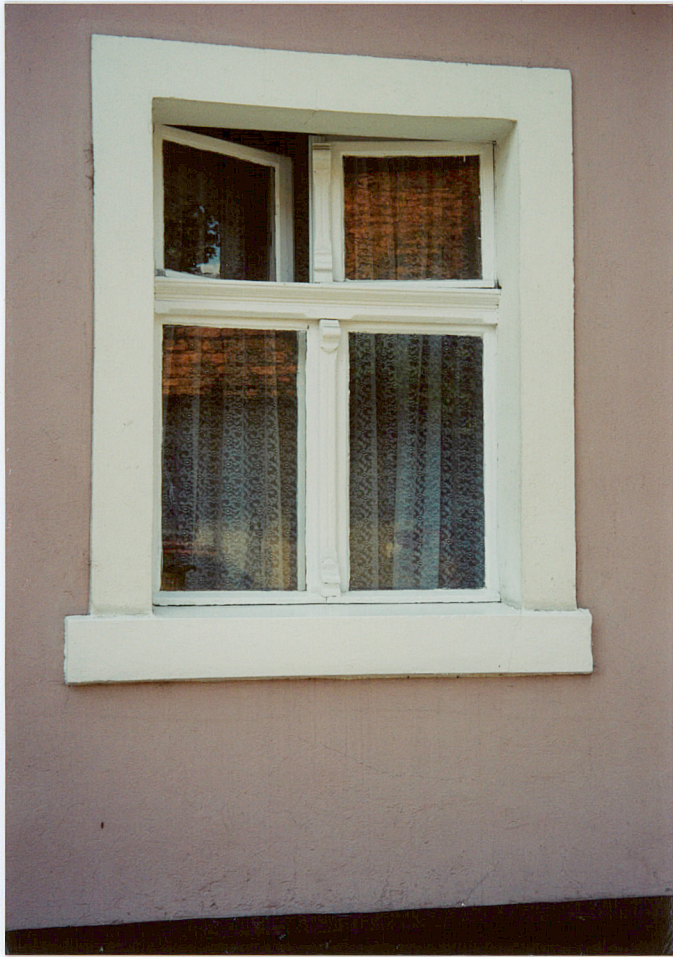
11. Okno elewacji południowej
12. Fragment okna elewacji południowej: mosiężne zakrętki, profilowane ramiaki, zawiasy francuskie
13. Fragment piwnicy
14. „Czarna kuchnia” zachowane dwie wnęki po piecu węglowym

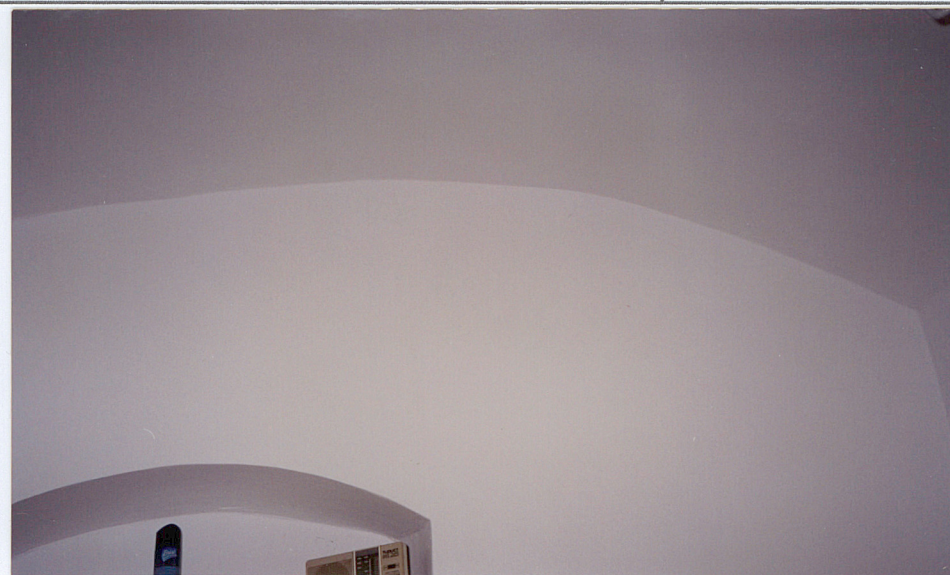
15. Łuk sklepienia „czarnej kuchni”
16. Wnętrze pomieszczenia /2/ - widoczne dwie wnęki w ścianie północnej
17. Fragment pieca kaflowego z dekoracyjnymi drzwiczkami w pomieszczeniu /2/

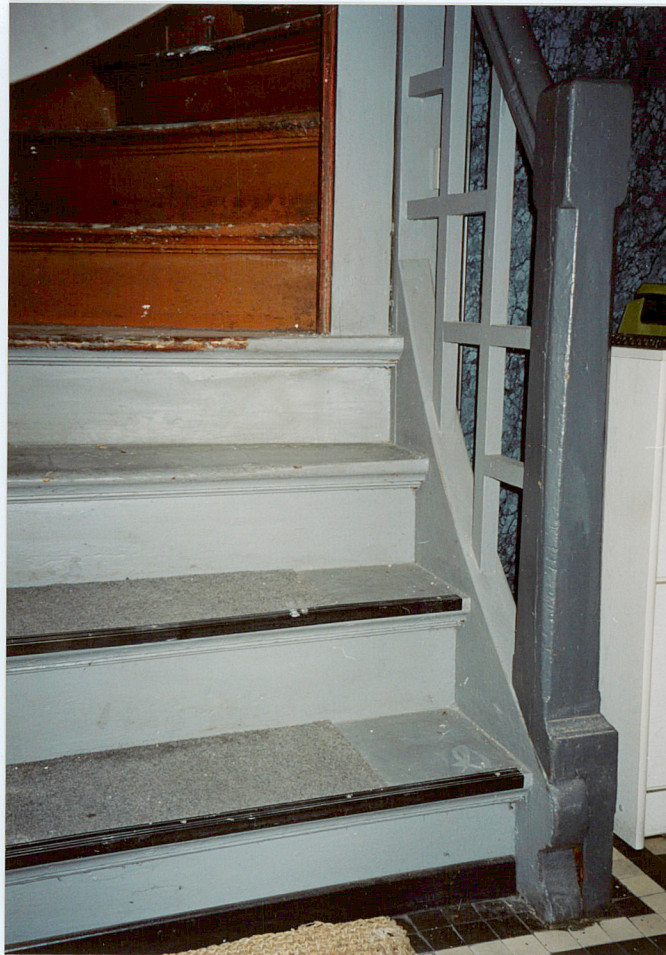
18. Schody na poddasze
19. Dekoracyjny kaloryfer żeliwny w sieni /3/
20. Piwnica – fragment kamienno-ceglanej ściany
21. Strych – fragment więźby dachowej
